Ekspertyza mykologiczno - budowlana

Temat: Ekspertyza mykologiczno-budowlana zawilgoconych ścian
.....
budynków w kompleksie obiektów Szkoły Podstawowej nr 9
.....
im. Włodzimierza Puchalskiego zlokalizowanym w Suwałkach
.....
przy ul. ks. K. A. Hamerszmita 11
.....

Wykonał: dr inż. Marek Kuiński
.....

Poznań, dnia 30.11.2014 r.
.....

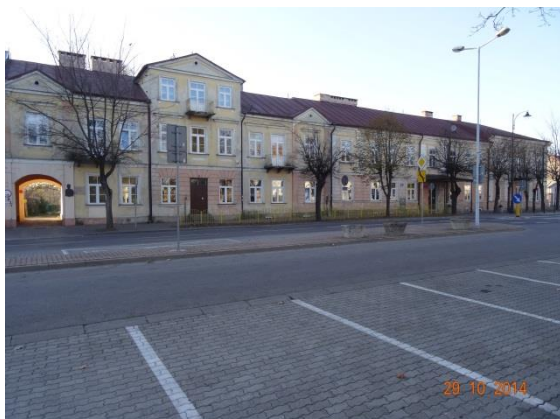
Fot. 1. Widok ogólny elewacji frontowych budynków wchodzących w skład kompleksu Szkoły Podstawowej nr 9 w Suwałkach.

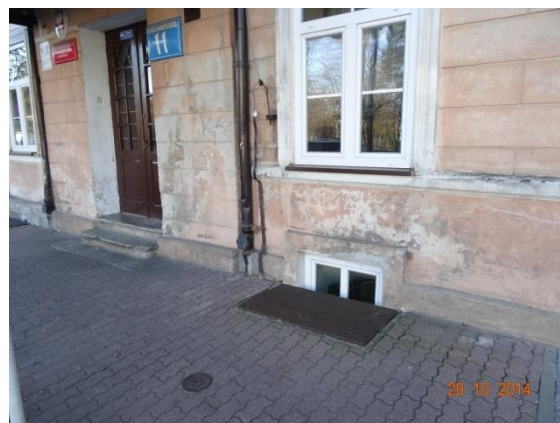
a/ Na powierzchni elewacji frontowych wszystkich trzech budynków widoczne są ślady długotrwałych zawilgoceń kapilarnych. Poza typowymi przebarwieniami widoczne są złuszczenia tynku zewnętrznego oraz pokrywających go powłok malarskich. Lokalnie w strefach narażonych na dodatkowe zawilgocenia wodami opadowymi spływającymi z uszkodzonych rynien i rur spustowych na powierzchni tynku jest porażona przez mchy i porosty. W wyniku pomiarów przeprowadzonych przy użyciu wilgotnościomierza WIP 24 prod. Tanel (przy nastawie: ciężar objętościowy materiału 1800 kg/m³, głębokość pomiaru 50 mm) ustalono, że wilgotność powierzchniowych warstw ściany wahała się w granicach 5,4 – 8,5%.

Fot. 10. Zawilgocenia ściany frontowej przy wejściu do budynku.

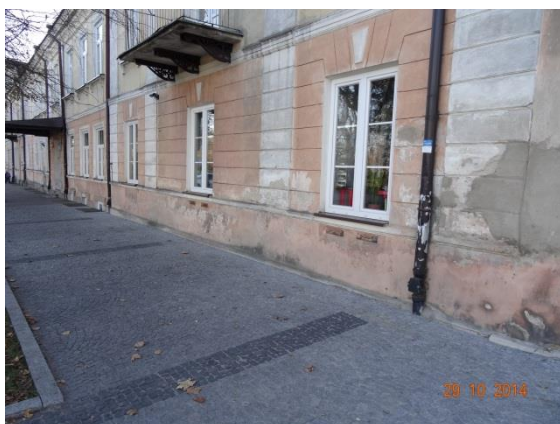
Fot. 8 i 9. Przykładowe zawilgocenia i uszkodzenia tynku w dolnej części ściany frontowej

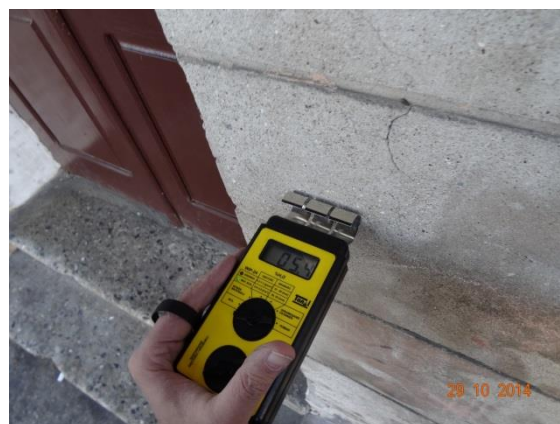
Fot. 11 i 12. Jak fot. 10, lecz pomiary wilgotności ściany przy prawej krawędzi otworu wejściowego w strefie mniej zawilgoconej i strefie bardziej zawilgoconej.

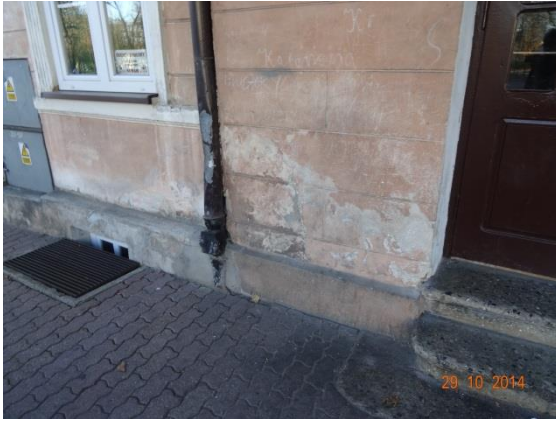
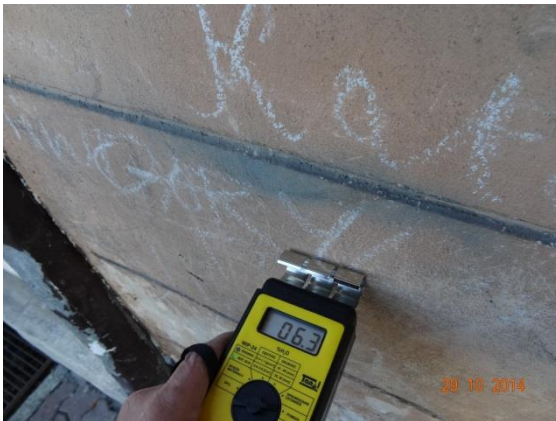
Fot. 13 i 14. Stan zawilgoceń ściany na lewo od Otworu drzwiowego.

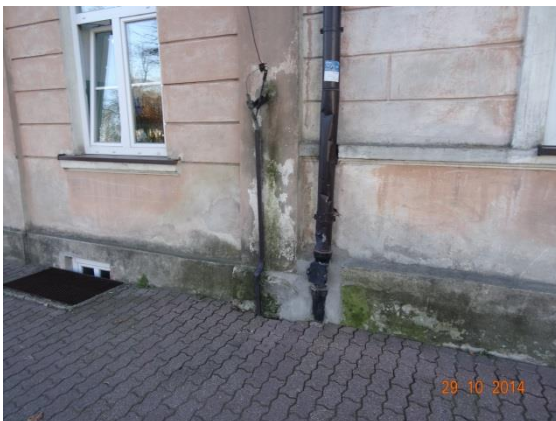
Występujące lokalnie porażenia powierzchni cokołów przez mchy i porosty są konsekwencją zawilgoceń wodami opadowymi spływającymi na powierzchnię opasek betonowych przez nieszczelności niekonserwowanych oraz nienaprawianych rynien i rur spustowych

Fot. 15. Przykładowe porażenia dolnych fragmentów ścian przez porosty w następstwie zawilgoceń wodą opadową z niesprawnych rynien i rur spustowych.

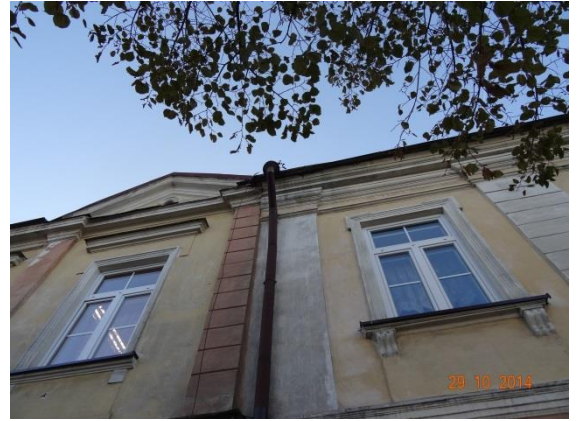
Fot. 16. Uszkodzenia i niedrożności rynien nad strefą pokazaną na fot. 15.

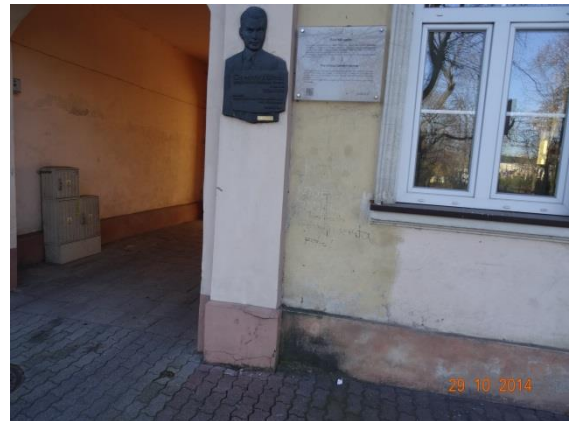
Fot. 17. Zawilgocenia ściany frontowej domu Miłoszów.

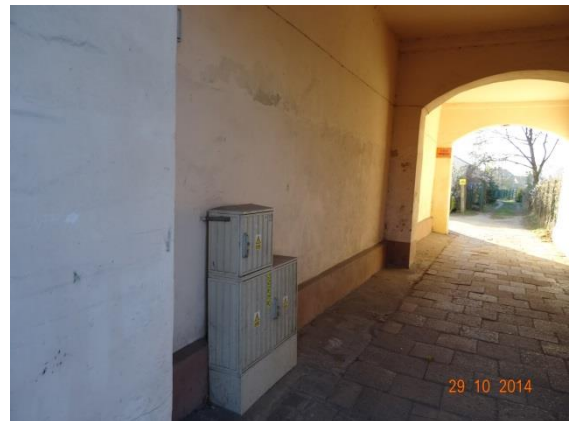
b/ Na ścianach bramy przejazdowej znajdującej się przy lewej ścianie szczytowej domu Miłoszów wyraźnie widoczne są ślady wymiany tynków od poziomu nawierzchni do poziomu ok. + 2,0 m (fot. 18). Lokalnie ponad strefą wymienioną widoczne są złuszczenia tynku i pokrywających go powłok malarskich (fot. 19).

Fot. 18. Ściana lewa bramy przejazdowej. Widoczne ślady wymiany tynku do poziomu ok. 2,0 m nad posadzkę.

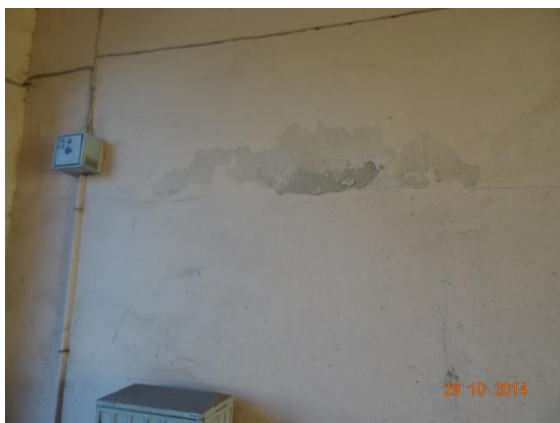
Fot. 19. Zawilgocenia i złuszczenia tynku nad wymienionym tynkiem.

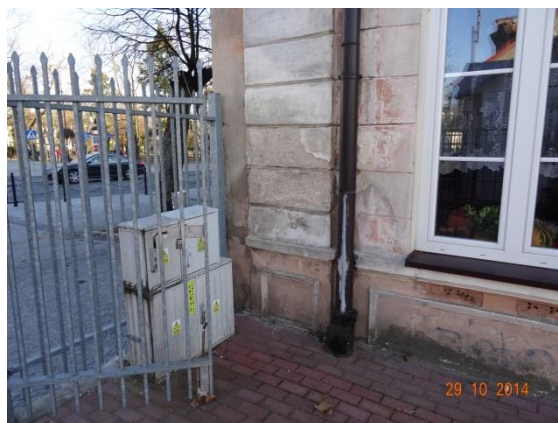
c/ W narożach zewnętrznych budynku narożnego na zewnętrznej powierzchni ściany wyraźnie widoczny jest wzrost poziomu zawilgoceń do poziomu ok. 2,0 m nad utwardzoną nawierzchnię ulicy i podwórza. Na pozostałych fragmentach ścian zewnętrznych budynku narożnego widoczne są ślady zawilgoceń dochodzących do poziomu parapetów otworów okiennych.

Fot. 22. Jak fot. 21, lecz od strony ściany bocznej.

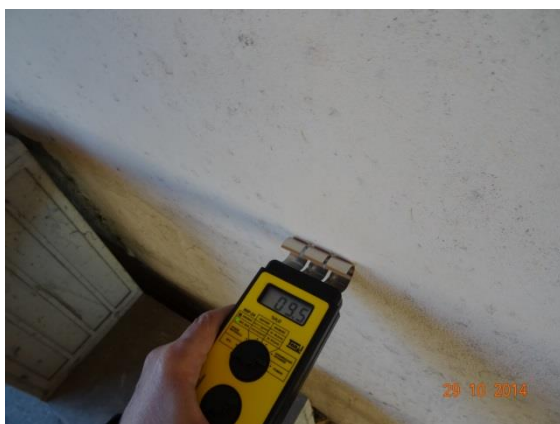
W wyniku pomiarów wilgotności, przeprowadzonych przy użyciu wilgotnościomierza WIP 24 prod. Tanel (ciężar objętościowy materiału 1800 kg/m^3 , głębokość pomiaru 50 mm), ustalono, że na poziomie ok. 1,5 m nad nawierzchnią bramy wilgotność ściany dochodziła do 9,5% (fot. 20).

Fot. 20. Pomiar wilgotności ściany na poziomie ok. 1,5 m nad posadzką.

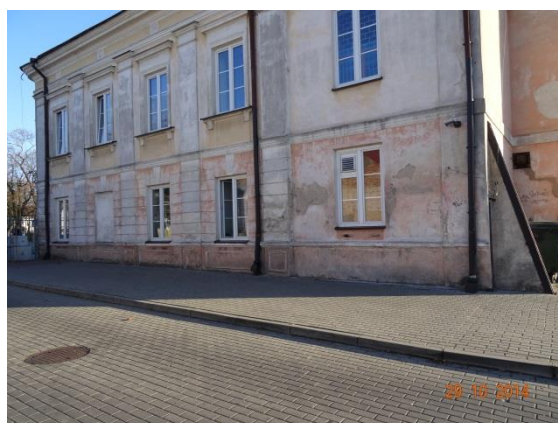
Fot. 23. Zawilgocenia ściany bocznej narastające w narożu.

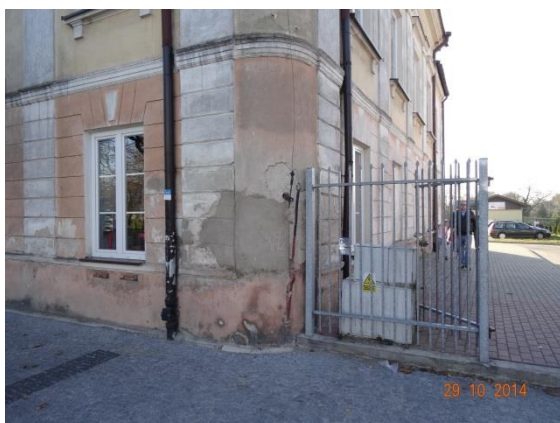
Fot. 21. Prawe naroże budynku. Widoczne zawilgocenie narastające w narożu.

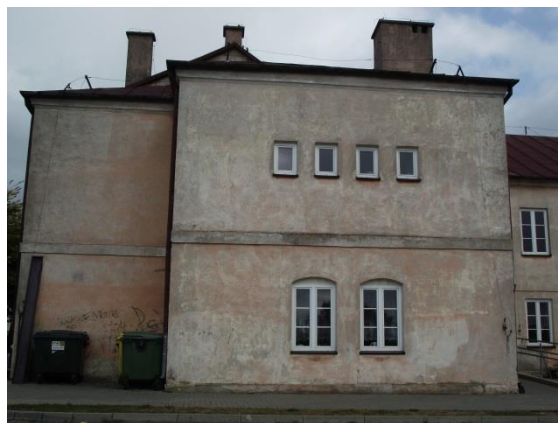
Fot. 24. Zawilgocenia ściany szczytowej budynku skrajnego.

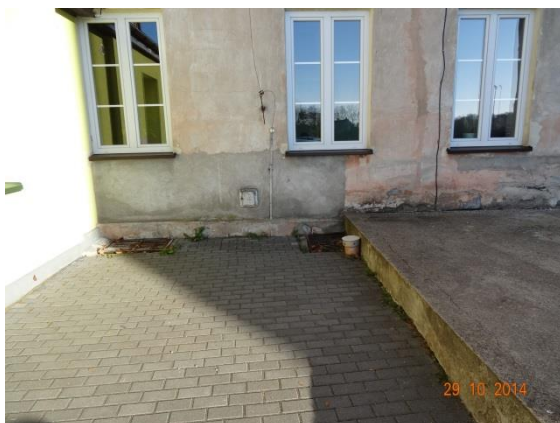
d/ Na powierzchni ściany tylnej głównego budynku szkoły widoczne są ślady długotrwałych zawilgoceń kapilarnych i zawilgoceń woda opadowa rozbryzgową odbijająca się do betonowego dachu dawniejszego składu opału.

Fot. 25. Ściana tylna budynku. Zawilgocenia dolnych fragmentów ściany. Tynk częściowo wymieniony.

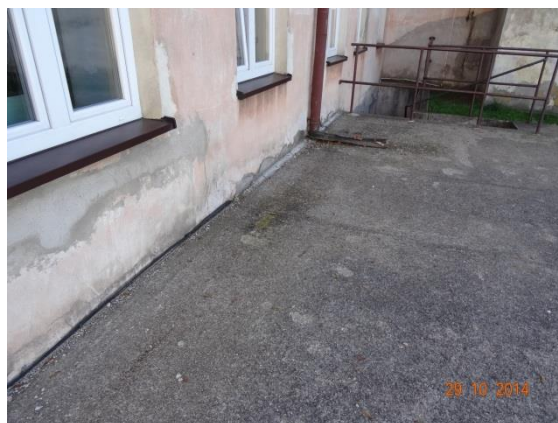
Fot. 28. Ściana tylna. Zawilgocenia i uszkodzenia dolnych fragmentów ściany nad dawniejszym składem opału.

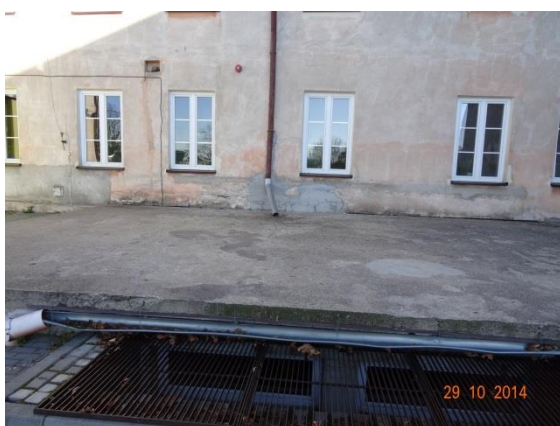
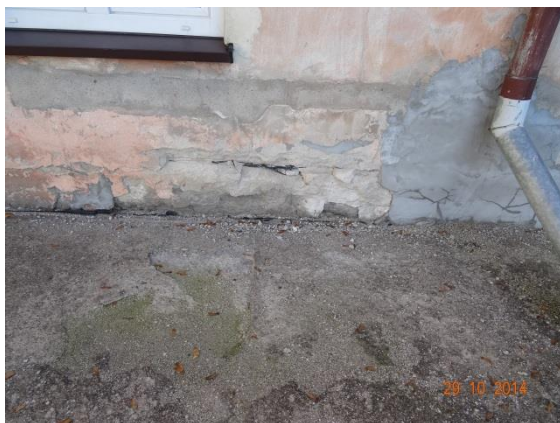
Fot. 26 i 27. Ściana tylna budynku. Zawilgocenia i uszkodzenia dolnych fragmentów ściany nad dawniejszym składem opału.

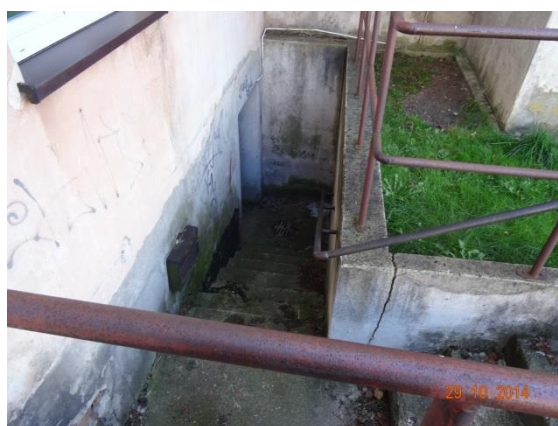
Ślady silnych zawilgoceń widoczne są również w obrębie, obecnie nieużytkowanego) wejścia do pomieszczeń dawniejszej kotłowni szkolnej.

Fot. 29. Stan zawilgoczeń wejścia zewnętrznego do piwnic przy dawniejszym składzie opału.

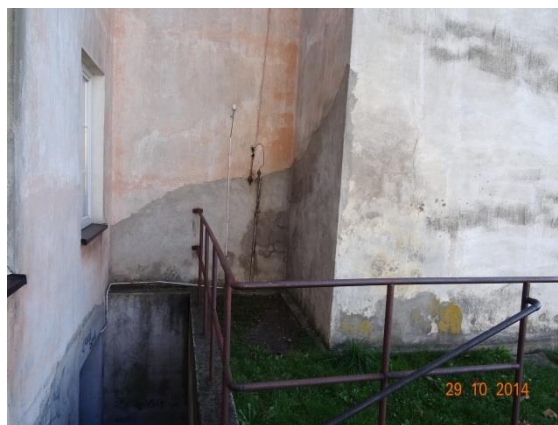
- wyraźnie narastające ku górze zawilgoceń naroża ściany oficyny przy dawniejszym wejściu zewnętrznym do kotłowni (fot. 30)
- w dolnej części ściany widoczne są zaślepione zaprawą otwory po wykonanej dawniej iniekcji (prawdopodobnie grawitacyjnej), przy czym na odcinku ok. 1,5 m od uskoku ściany tylnej nie stwierdzono śladów otworów iniekcyjnych, dalej na odcinku ok. 2,0 m wykonano iniekcje jednorzędową, a w pozostałej części ściany do ściany szczytowej wykonano iniekcje dwurzędową. W części osuszanej iniekcja dwurzędową otwory iniekcyjne rozmieszczano co ok. 26 cm w rzędach, a odległość między rzędami wynosi ok. 15 – 16 cm.

Fot. 30. Narastające zawilgoczenia w narożu ściany oficyny przy ścianie podłużnej budynku frontowego.

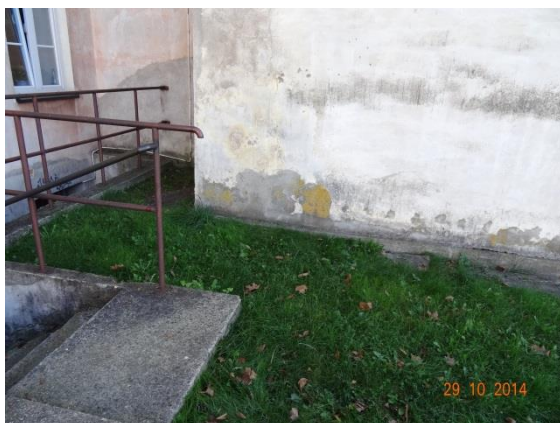
Podejmowane wcześniej próby stworzenia wtórnej izolacji poziomej w ścianie tylnej oficyny nie przyniosły zamierzonych efektów z uwagi na wadliwe wykonanie robót iniekcyjnych:

- odcinkowe prowadzenie iniekcji jednorzędowej,
- zaniechanie wykonania iniekcji we fragmencie przylegającym do ściany tylnej budynku frontowego,
- zastosowanie zbyt dużych odległości między otworami iniekcyjnymi (winno być <20 cm, jest 26 cm) i między rzędami (winno być <8 cm, jest 15 – 16 cm).

Fot. 31. Naroże jak na fot. 30. Widoczny brak otworów iniekcyjnych przy bark przy narożu. Dalej iniekcja jednorzędowa.

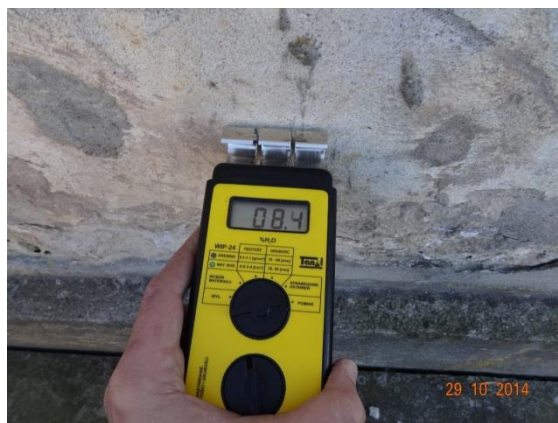
W wyniku pomiarów wilgotności, przeprowadzonych przy użyciu wilgotnościomierza WIP 24 prod. Tanel (ciężar objętościowy materiału 1800 kg/m^3 , głębokość pomiaru 50 mm), ustalono, że wilgotność w poziomie górnego rzędu otworów iniekcyjnych wahała się w granicach 7,9 – 8,4%.

Fot. 34. Pomiar wilgotności muru między otworami górnego rzędu iniekcji – pomierzona wartość maksymalna.

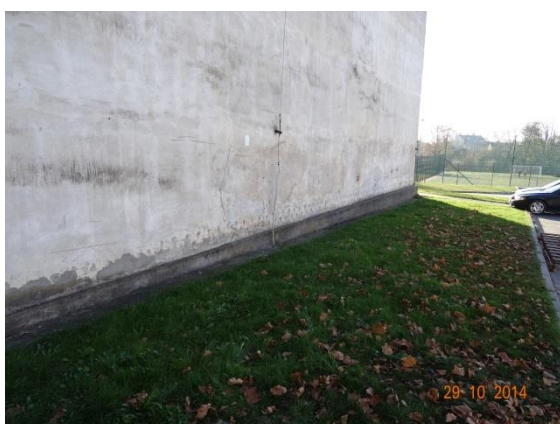
Fot. 32. Widok dolnych fragmentów ściany ze śladami dwóch rzędów otworów iniekcyjnych.

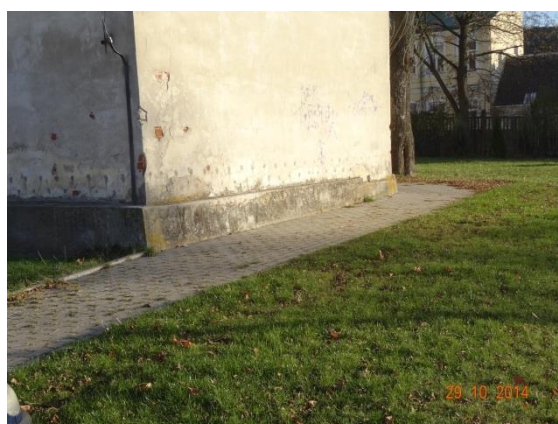
- f/** Na zewnętrznej powierzchni ściany szczytowej oficyny, poza typowymi śladami zawilgocień i towarzyszących im uszkodzeniom tynku i powłok malarskich, na odcinku ok. 1,0 m widoczne są zaślepienie zaprawą otwory dwurzędowej iniekcji prawdopodobnie grawitacyjnej). Pomędzy otworami iniekcyjnymi pomierzono wilgotność muru 9,1%. Stan ściany szczytowej oficyny pokazano na fot. 35 i 36.

Fot. 35. ściana szczytowa oficyny. Przy lewym narożu widoczne kilka otworów iniekcyjnych umieszczonych w dwóch rzędach.

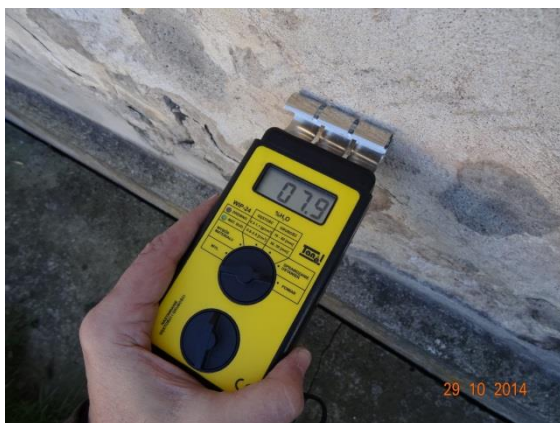
Fot. 33. Pomiar wilgotności muru między otworami górnego rzędu iniekcji – pomierzona wartość minimalna.

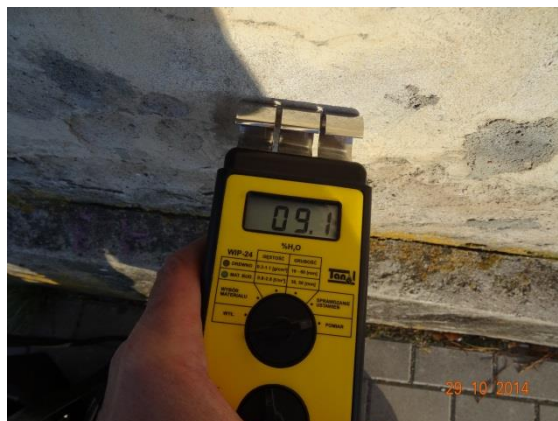
Fot. 36. Pomiar wilgotności muru między otworami górnego rzędu iniekcji.

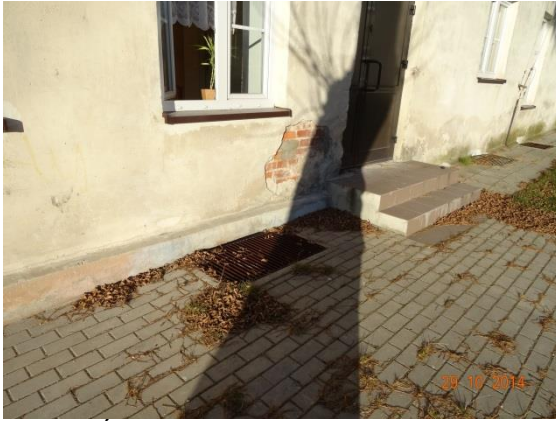
- g/** Na dolnych fragmentach ściany frontowej oficyny widoczne są zawilgocenia kapilarne sięgające do poziomu parapetów otworów okiennych, złuszczenia i ubytki tynku oraz, w miejscach narażonych na dodatkowe zawilgocenia wodami opadowymi spływającym z nieszczelnych i zanieczyszczonych rynien, porażenia cokołu przez mchy i porosty (fot. 37).

Fot. 37. Ściana frontowa oficyny. Widoczne zawilgocenia dolnych fragmentów ściany.

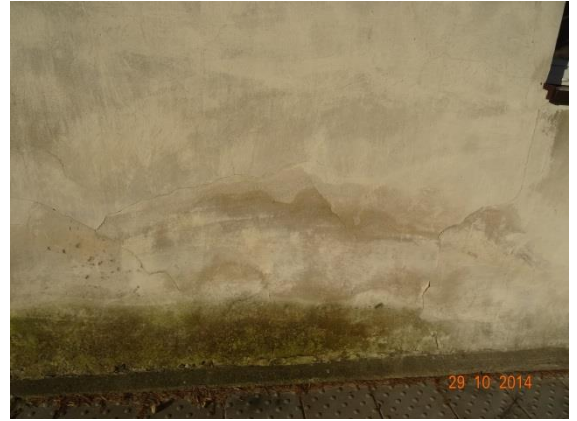
Fot. 40. Jak fot. 39, lecz zbliżenie.

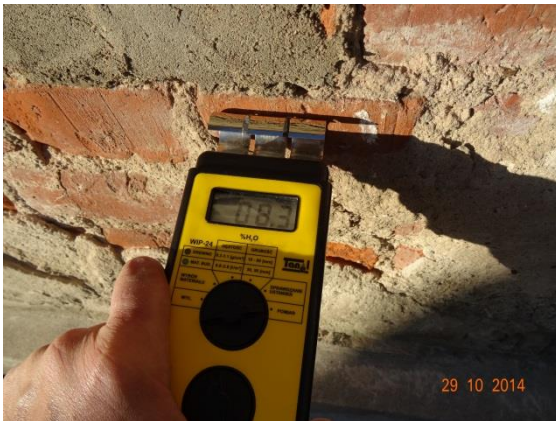
- W wyniku pomiaru ustalono, że wilgotności materiału ceramicznego miejscu rozległego ubytku tynku wynosiła 8,3% (fot. 38).
- h/** Na powierzchni tylnej ściany domu Miłoszów stwierdzono zawilgocenia kapilarne sięgające do poziomu parapetów otworów okiennych, złuszczenia i ubytki tynku oraz, w miejscach narażonych na dodatkowe zawilgocenia wodami opadowymi spływającym z nieszczelnych i zanieczyszczonych rynien, porażenia cokołu przez mchy i porosty (fot. 39 i 40).

Fot. 38. Pomiar wilgotności muru w miejscu ubytku tynku widocznego na fot. 37.

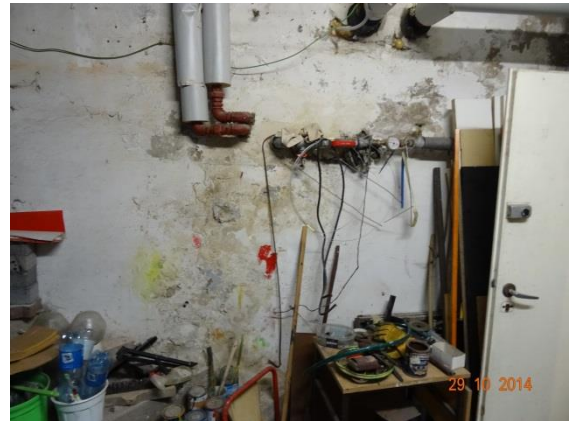
- b/** W pomieszczeniach byłej kotłowni na powierzchni ścian widoczne są ślady długotrwałych zawilgocień ścian praktycznie na całej ich wysokości (fot. 41 i 42).

Fot. 41 i 42. Piwnica Zawilgocenia ściany dawniejszej kotłowni.

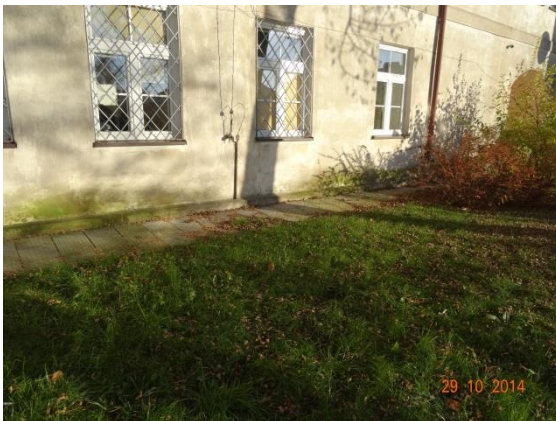
Fot. 39. Tylna ściana budynku frontowego. Widoczne zawilgocenia oraz porażenia elewacji przez porosty.

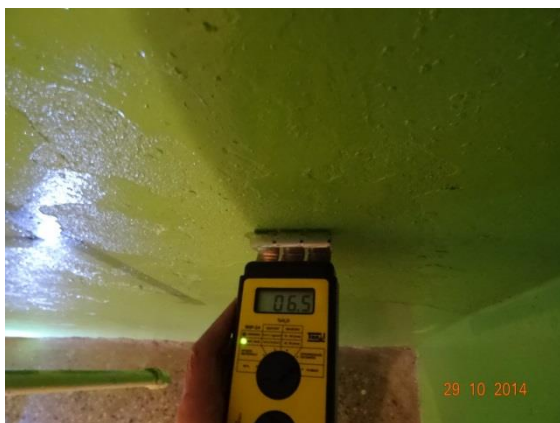
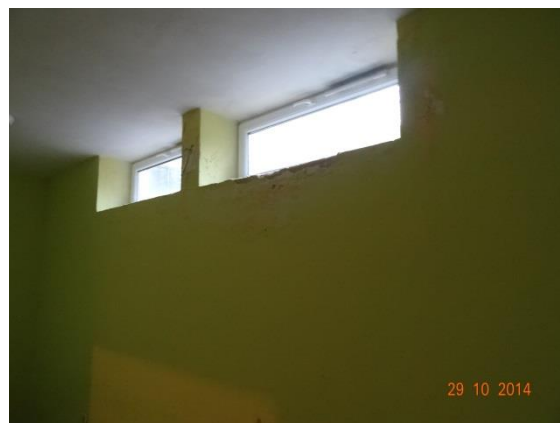
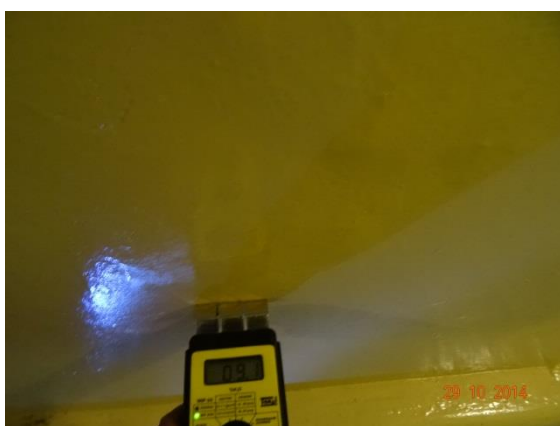
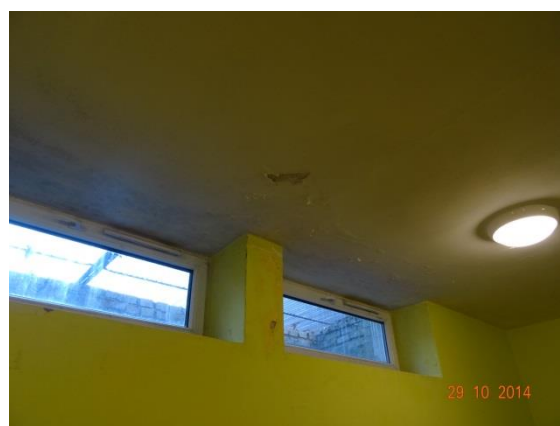
- W wyniku pomiarów, przeprowadzonych przy użyciu wilgotnościomierza WIP 24 prod. Tanel (ciężar objętościowy materiału 1800 kg/m³, głębokość pomiaru 50 mm), wilgotność ścian wahała się w granicach 6,5 – 9,7%. (fot. 43 – 46)

Fot. 43 – 46. Pomiary wilgotności ścian w szatniach.

- wykonanie wtórnej izolacji poziomej ścian zewnętrznych i wewnętrznych w poziomie posadzki piwnic,
- wykonanie izolacji pionowej ścian z zastosowaniem folii wytłaczanej (tzw. folii kubelkowej),
- wymiana istniejących tynków wewnętrznych na nowe wykonane z systemowych zapraw renowacyjnych do murów zawilgoconych po wcześniejszym odsoleniu muru preparatami z tego samego systemu co zaprawy renowacyjne,
- wykonanie wentylacji grawitacyjnej lub wymuszonej zapewniającej min. 0,5 krotnej wymiany powietrza.

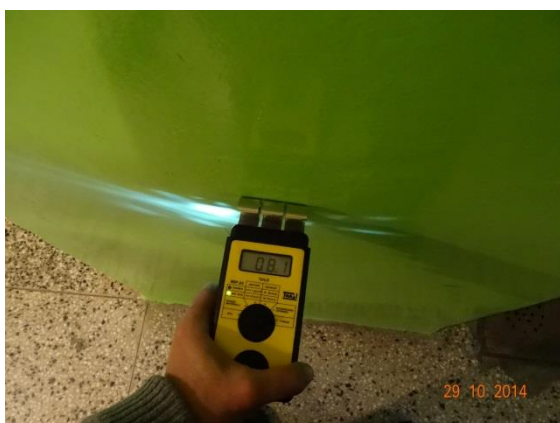
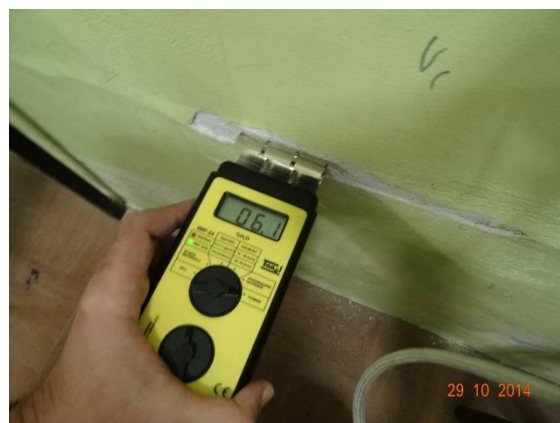
- d/** W izbie lekcyjnej zaadaptowanej z dawniejszego składu opału stwierdzono występowanie zawilgocień stropu i przyległych do niego fragmentach ścian (fot. 48 i 49) spowodowanych przeciekami wody opadowej przez nieszczelności betonowego dachu, pełniące

Nieco odmienny charakter mają zawilgocenia stropu i górnych fragmentów ścian w izbie lekcyjnej zaadaptowanej z dawniejszego składu opału. Zawilgocenia te powodowane są przeciekami wody opadowej przez nieszczelności posadzki betonowej stanowiącej nawierzchniową warstwę dachu składu opału, braku prawidłowych izolacji przeciwwilgociowych oraz właściwego odwodnienia powierzchni tarasu (krótka pocięta rynna nie spełnia swojego zadania – fot. 51).

Fot. 47 i 48. Zawilgocenia stropu i górnych fragmentów ściany w izbie lekcyjnej zaadaptowanej z dawniejszego składu opału.

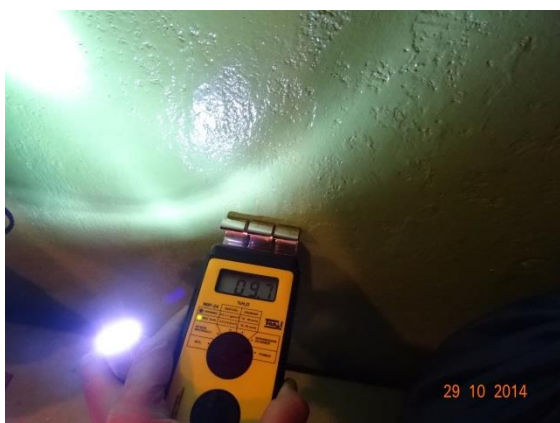
go funkcje tarasu. Ponadto dolne fragmenty ściany zewnętrznej wykazują zawilgocenia rzędu 6,1 – 9,8% - fot. 49 i 50.

Fot. 49. Pomiar wilgotności dolnych fragmentów ściany w izbie lekcyjnej zaadaptowanej z dawniejszego składu opału.

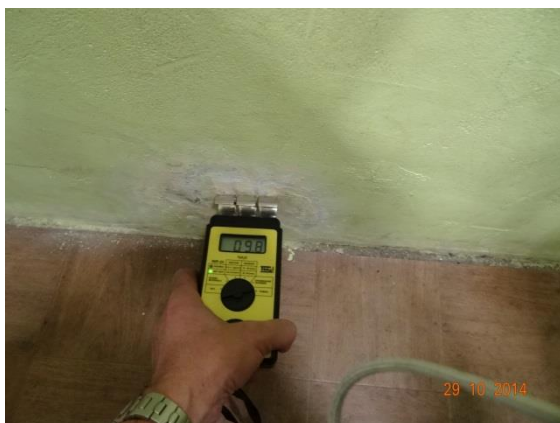
Fot. 50. Pomiar wilgotności dolnych fragmentów ściany w izbie lekcyjnej zaadaptowanej z dawniejszego składu opału.

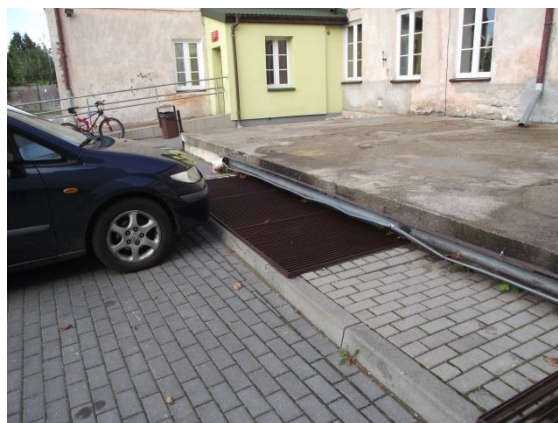
Fot. 51. Zrealizowany sposób odwodnienia dachu nad dawniejszym składem opału.
