ELEWACJA POŁUDNIOWA

NAZWA INWESTYCJI:  
**PRZEBUDOWA Poddasza ze zmianą sposobu użytkowania na potrzeby dydaktyczne, przebudowa w zakresie dostosowania do przepisów P.POZ oraz termomodernizacja wraz z renowacją elewacji budynków szkoły podstawowej nr 9 im. W. Puchalskiego przy ul. Ks. K. A. Hamerszmita 11 w Suwałkach**  
 ADRES OBIEKTU BUDOWLANEGO:  
**ul. Ks. K. A. Hamerszmita 11, Suwałki**

PROJEKTOWAŁ: mgr inż. arch. Mariusz Sawicki	BRANŻA/SPECJALNOŚĆ UPRAWNIENIA: budowlana/ architektoniczna	PODPIS:
OPRACOWAŁ: mgr inż. arch. Joanna Kiedrowicz	budowlana/ architektoniczna	
PROJEKT BUDOWLANO- WYKONAWCZY		
TYTUŁ RYSUNKU: INWENTARYZACJA- ELEWACJA POŁUDNIOWA I POŁUDNIOWA	SKALA: 1:100	NR RYS.: I.8
	DATA: IV 2015

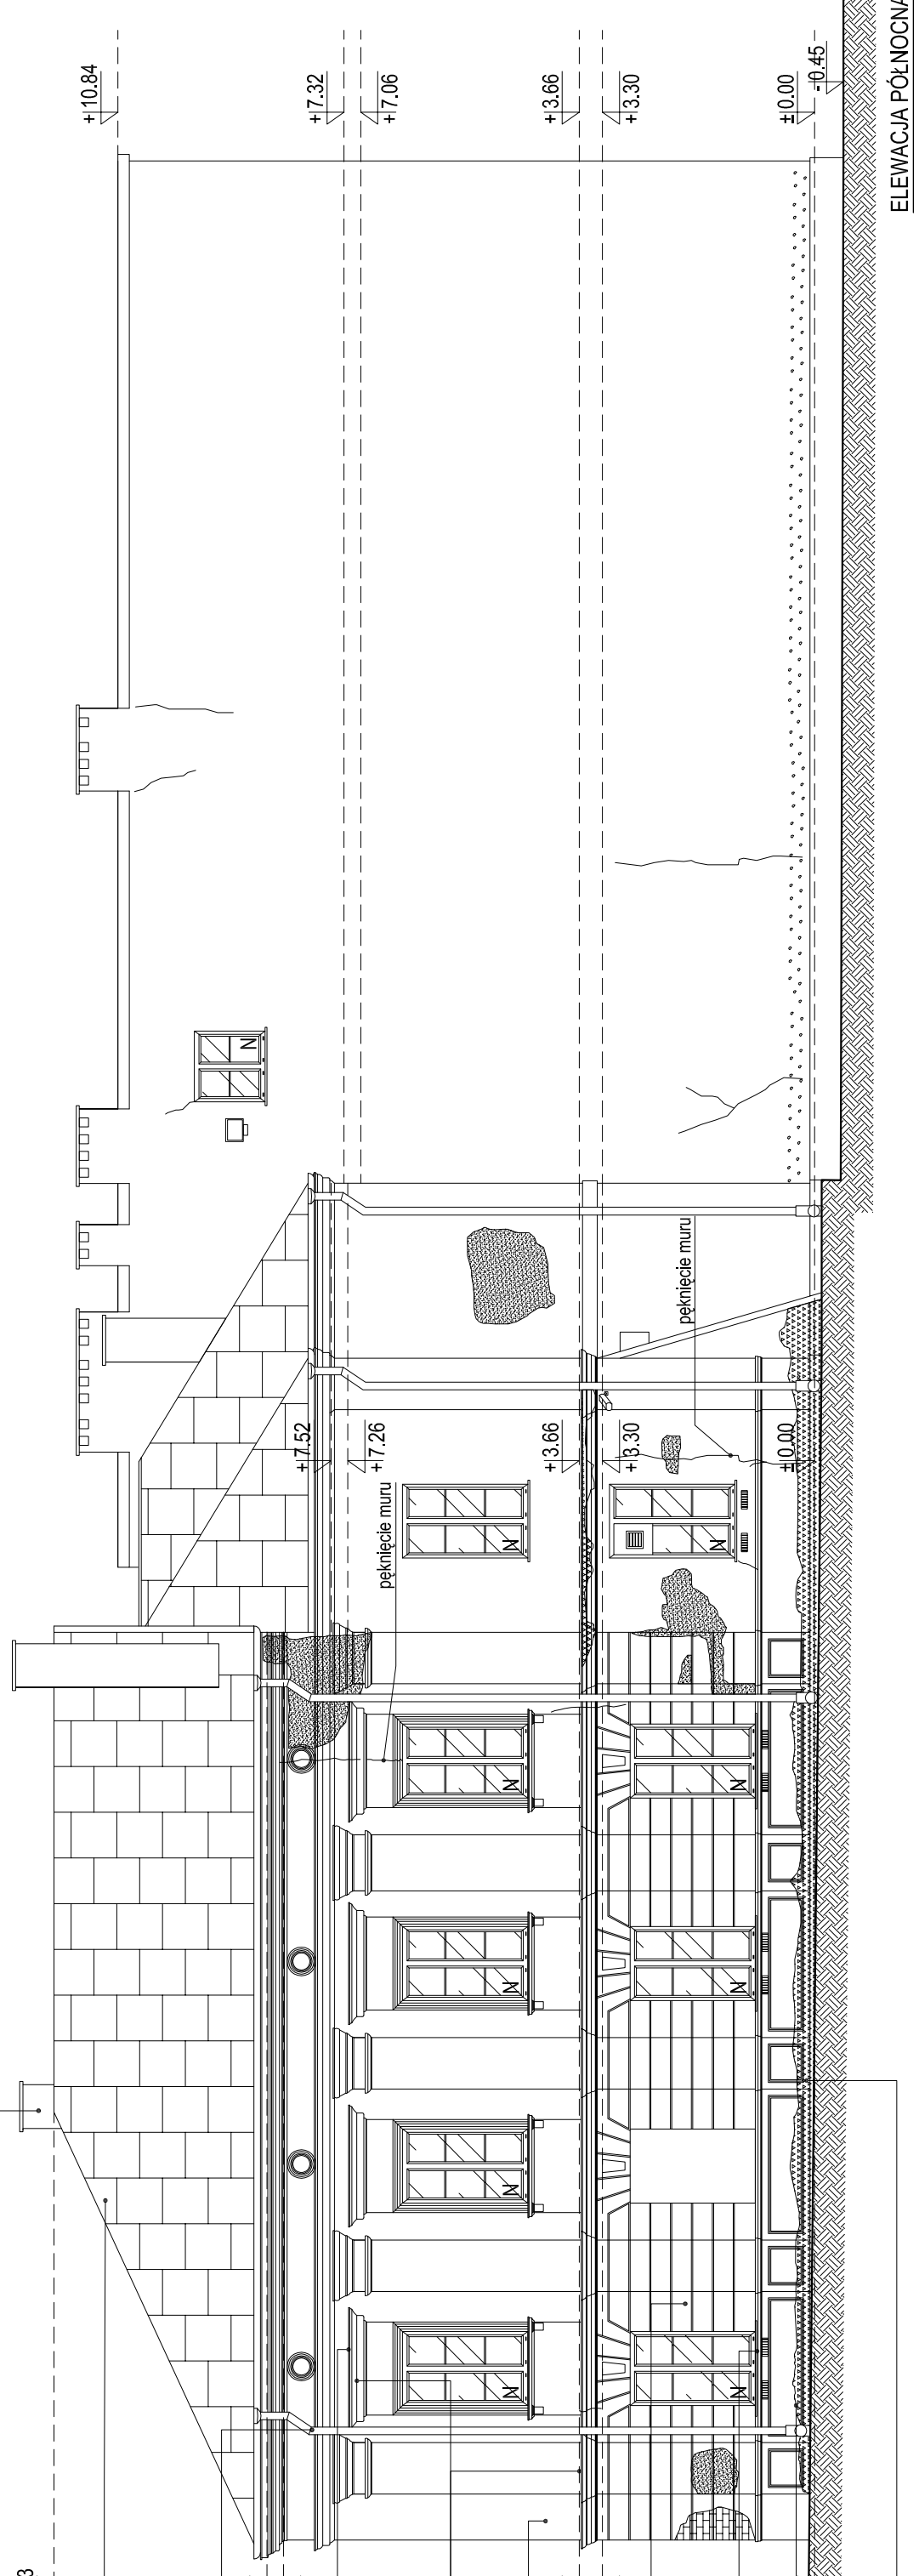
Istniejące kotwiny w żymy i dostatecznym stanie technicznym - odsłojenia wyprawy łynkarskiej, lokalne uszkodzenia mechaniczne i zadziki

okrycie dachu- blacha płaska łączona na rąbek- wykazująca znaczne zużycie

rymy i rury spustowe z blachy powlekanej w żym stanie technicznym

obróbki z blachy powlekanej w dostatecznym stanie technicznym

gzymsy, naczółki okienne, faryżki podokienne, obramienia okienne z licznymi zabrudzeniami wyprawy łynkarskiej oraz lokalnymi ubytkami;

brak obróbek blacharskich na części gzymsów

elewacja łynkowa- łynki cementowo wapienne z lokalnymi zabrudzeniami, zawilgoczeniami oraz ubytkami łynki;

miejscami wodno nieestetyczne uzupełnienie łynki

bonie z lokalnymi zabrudzeniami, spękaniem, ubytkami

parapety w dobrym i dostatecznym stanie technicznym

zawilgoczenia ścian poprzez kapilarnie podciąganie wilgoci z podłoża gruntowego oraz

brak niezbędnych izolacji przeciwwilgociowych

wilgotność: powierzchniowa ściany w granicach 5,4- 9,5%

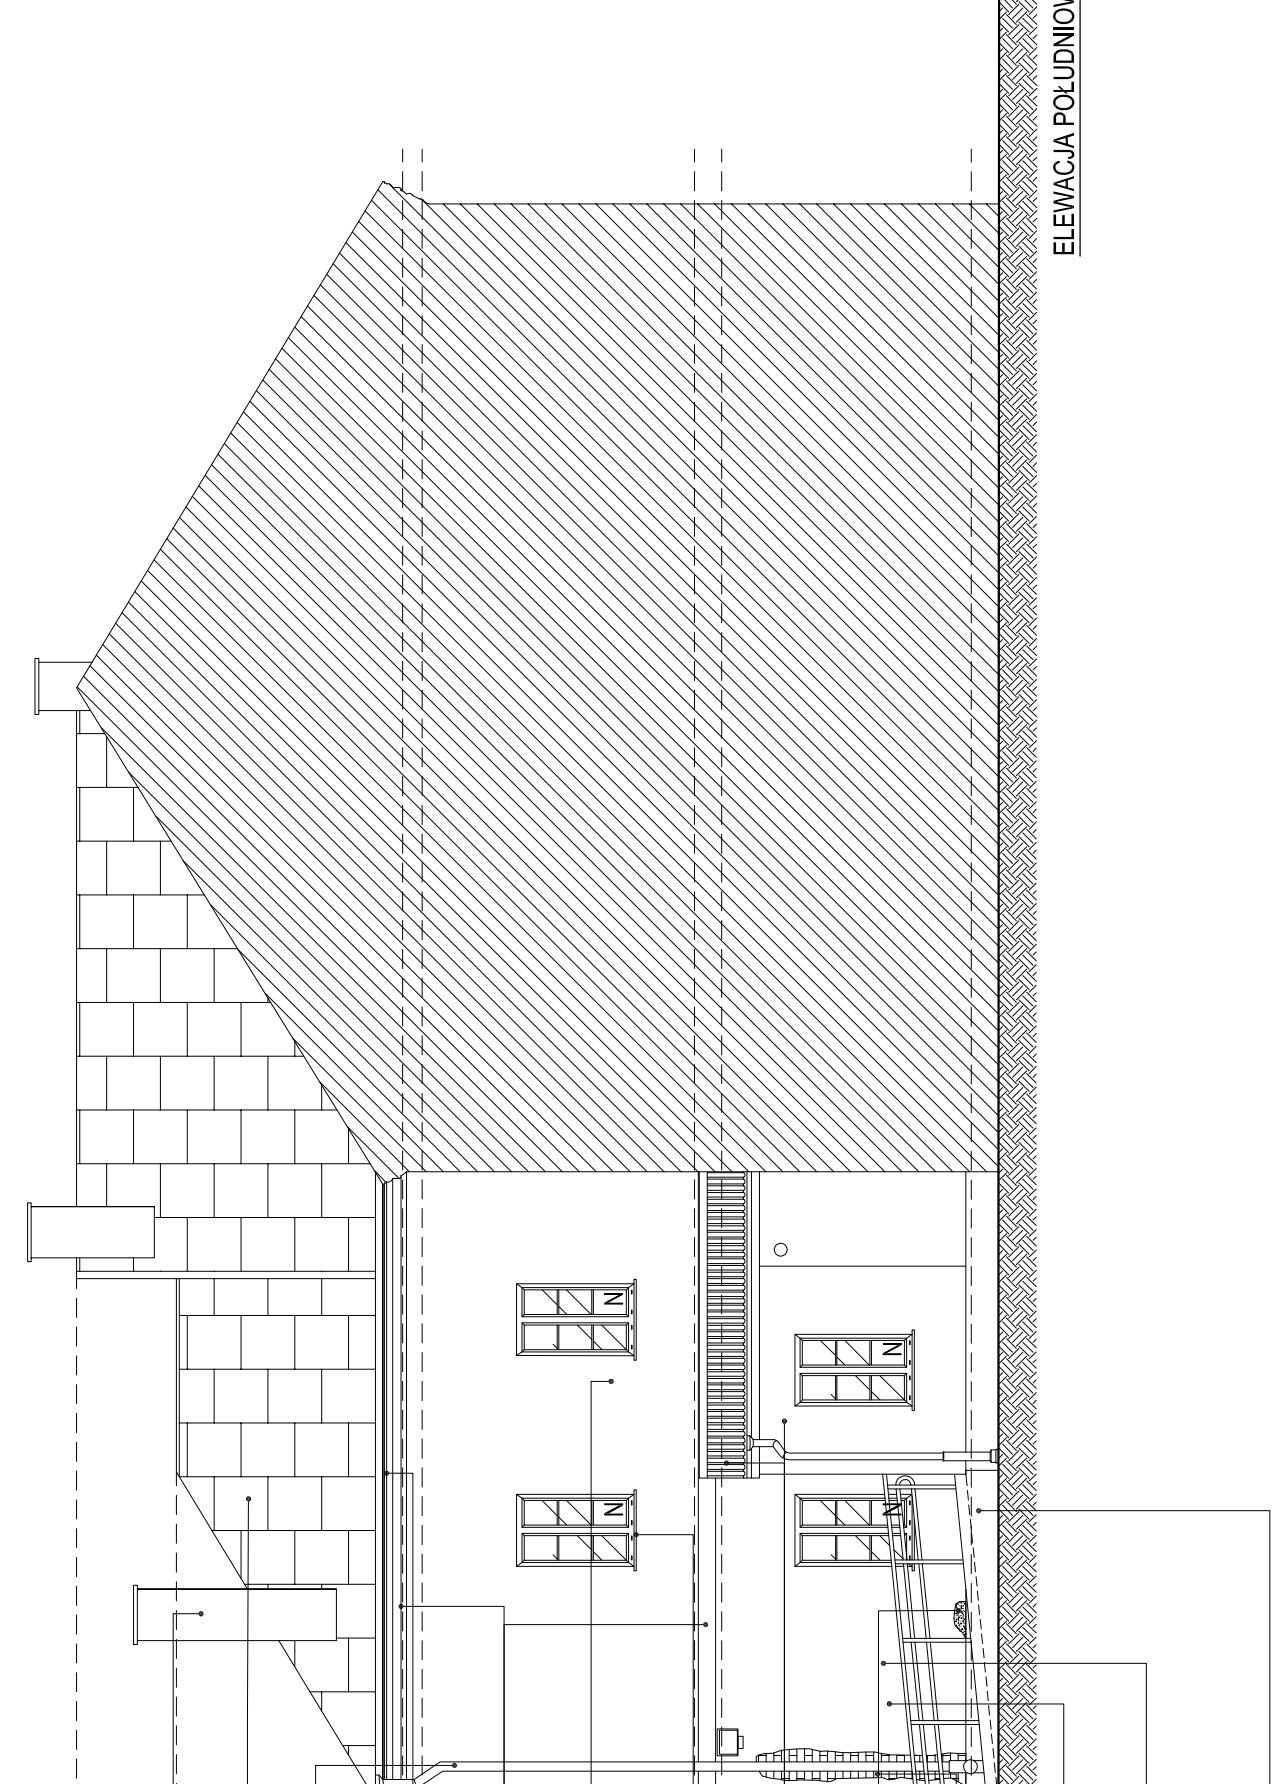
ELEWACJA POŁUDNIOWA

Istniejące kotwiny w żymy i dostatecznym stanie technicznym - odsłojenia wyprawy łynkarskiej, lokalne uszkodzenia mechaniczne i zadziki

okrycie dachu- blacha płaska łączona na rąbek- wykazująca znaczne zużycie

rymy i rury spustowe z blachy powlekanej w żym stanie technicznym

obróbki z blachy powlekanej w żym stanie technicznym

gzymsy z licznymi zabrudzeniami wyprawy łynkarskiej oraz 26 lokalnymi ubytkami;

brak obróbek blacharskich na gzymsie międzykondygnacyjnym

elewacja łynkowa- łynki cementowo wapienne z lokalnymi zabrudzeniami, zawilgoczeniami oraz ubytkami łynki;

miejscami wodno nieestetyczne uzupełnienie łynki

parapety w dobrym i dostatecznym stanie technicznym

przetabnięcia, zszuszczenia łynki zewnętrznej oraz powłok malarskich

lokalne porażenia przez mchy i porosty

spowodowane przeciekami wody opadowej z uszkodzonych rynien

wilgotność: powierzchniowa ściany w granicach 5,4- 9,5%

zawilgoczenia ścian poprzez kapilarnie podciąganie wilgoci z podłoża gruntowego oraz

brak niezbędnych izolacji przeciwwilgociowych
