Ekspertyza mykologiczno - budowlana

Temat: Ekspertyza mykologiczno-budowlana zawilgoconych ścian
.....
budynków w kompleksie obiektów Zespołu Szkół nr 2
.....
zlokalizowanym w Suwałkach przy ul. T. Kościuszki 36/38
.....
.....

Wykonał: dr inż. Marek Kuiński
.....

Poznań, dnia 30.11.2014 r.
.....

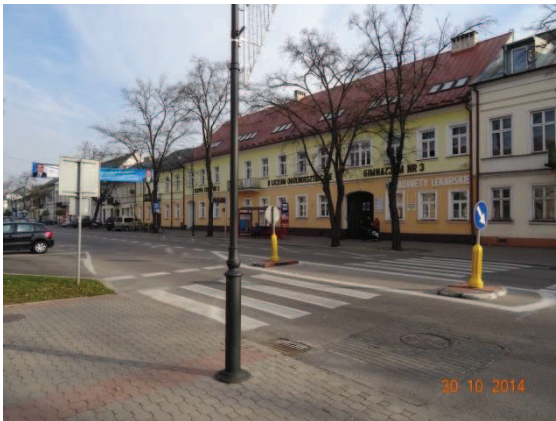
Fot. 1. Widok ogólny elewacji frontowej budynków Zespołu Szkół nr 2 w Suwałkach.

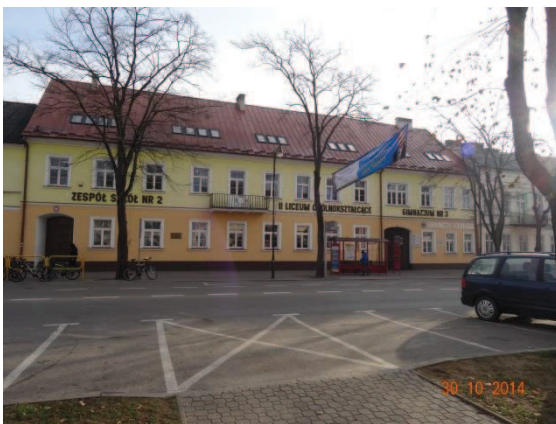
Fot. 2. Elewacja frontowa budynku głównego.

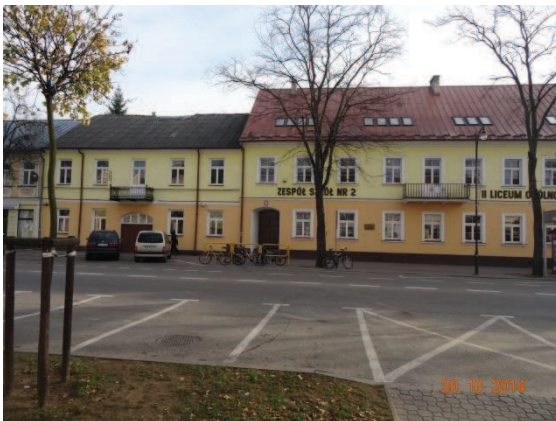
Fot. 3. Fragment elewacji frontowej z budynkiem mniejszym.

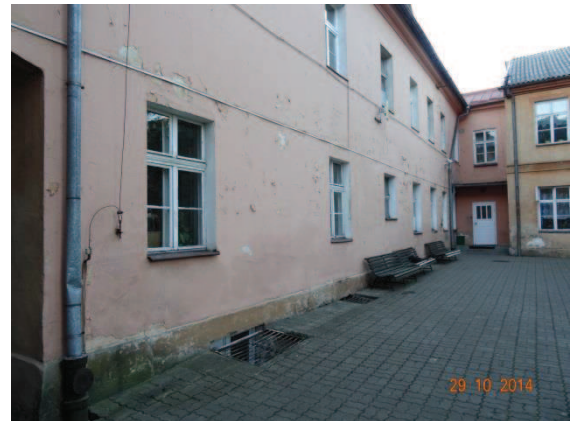
b/ Na tylnej elewacji budynku frontowego stwierdzono zawilgocenie dolnych fragmentów ściany dochodzące do poziomu ok. 1,5 m nad powierzchnię terenu utwardzonego kostką brukową. Zawilgoceniom towarzyszą złuszczenia powłok malarskich oraz wielowarstwowego tynku zewnętrznego. W wyniku pomiarów przeprowadzonych przy użyciu wilgotnościomierza WIP 24 prod. Tanel (przy nastawie: ciężar objętościowy materiału 1800 kg/m³, głębokość pomiaru 50 mm) ustalono, że wilgotność powierzchniowych warstw ściany dochodziła do 9,5%. Stan dolnych fragmentów ściany tylnej budynku frontowego przykładowo zobrazowano na fot. 4 – 7.

Fot. 4. Widok ogólny ściany tylnej budynku głównego.

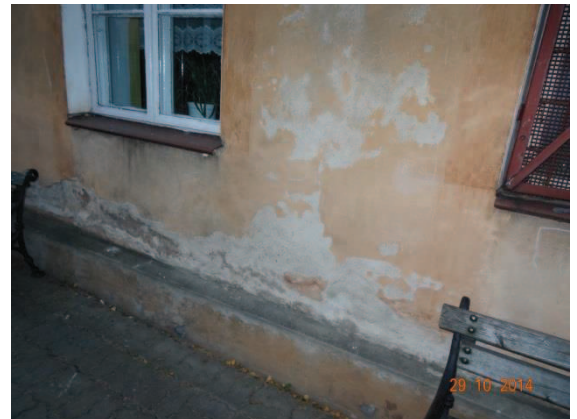
Fot. 5. Ściana tylna budynku głównego. Przykładowe zawilgocenia dolnych fragmentów ściany i będące ich skutkiem uszkodzenia tynku zewnętrznego.

- opracowanie nowego skutecznego sposobu odprowadzenia powierzchniowych wód opadowych pochodzenia atmosferycznego,
- wykonanie nowej izolacji pionowej ścian zewnętrznych z zastosowaniem grubowarstwowych mas uszczelniających typu KMB,

- wymiana istniejących tynków wewnętrznych w piwnicach na nowe wykonane z systemowych zapraw renowacyjnych do murów zawilgoconych po wcześniejszym odsoleniu muru preparatami z tego samego systemu co zaprawy renowacyjne,

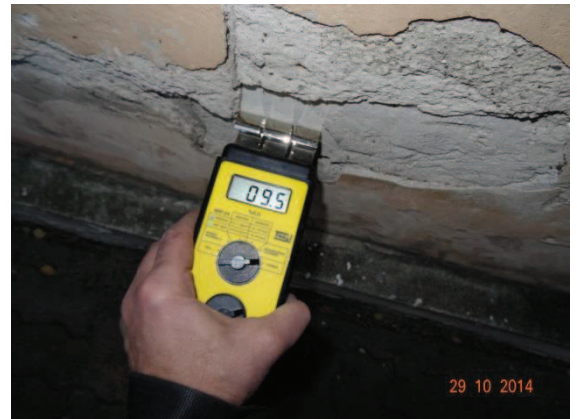
Fot. 6. Jak fot. 5, lecz pomiar wilgotności muru.

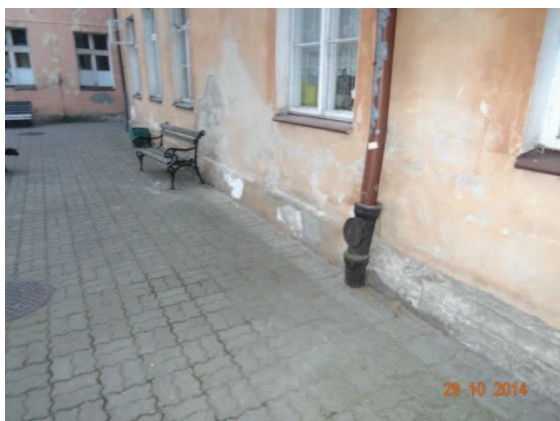
Fot. 7. Ściana tylna budynku głównego. Przykładowe zawilgocenia dolnych fragmentów ściany i będące ich skutkiem uszkodzenia tynku zewnętrznego.

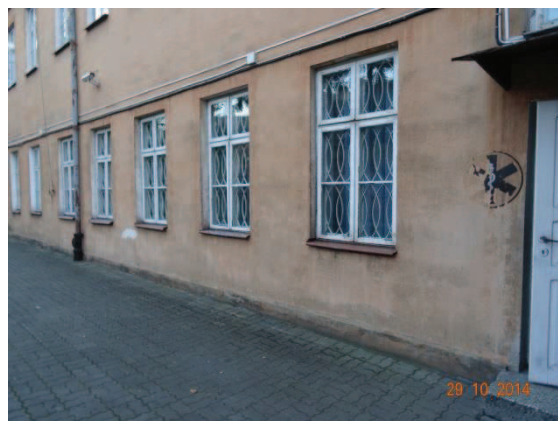
c/ Na powierzchni ściany oficyny prawej widoczne są ślady zawilgoceń dochodzące do ok. 20 – 30 cm ponad krawędź wysuniętego z lica muru cokołu. Lokalnie w miejscach zawilgoconych wodami opadowymi spływającej przez nieszczelności rynien stwierdzono porażenie powierzchni ściany przez mchy i porosty. Przykładowy stan zawilgoceń ściany oficyny prawej pokazano na fot. 10 i 11.

Fot. 10. Oficyna prawa budynku głównego. Widoczne zawilgocenia dolnych fragmentów ściany.

- wykonanie nowej izolacji pionowej ścian fundamentowych z zastosowaniem folii wytłaczanej (tzw. folii guziczkowej),
- wykonanie wtórnej izolacji poziomej wszystkich ścian parteru w poziomie podłogi metodami iniekcyjnymi (najlepiej ciśnieniowymi) z zastosowaniem systemowych materiałów uszczelniających,

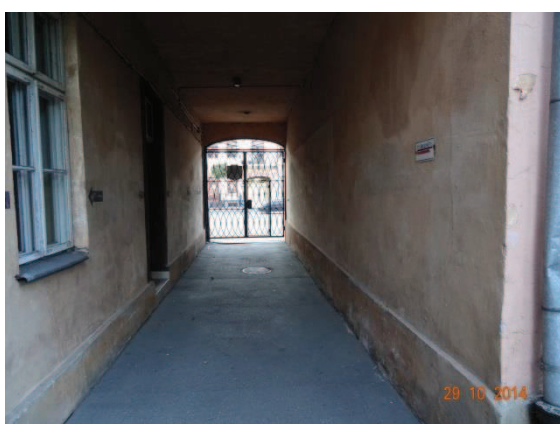
W obrębie bramy przejazdowej stwierdzono zawilgocenia (rzędu 6,5%) dochodzące do poziomu ok. 1,5 m nad powierzchnię (fot. 8 i 9).

Fot. 8. Brama wjazdowa. Widoczne zawilgocenia ścian bocznych do poziomu ok. 1,5 m.

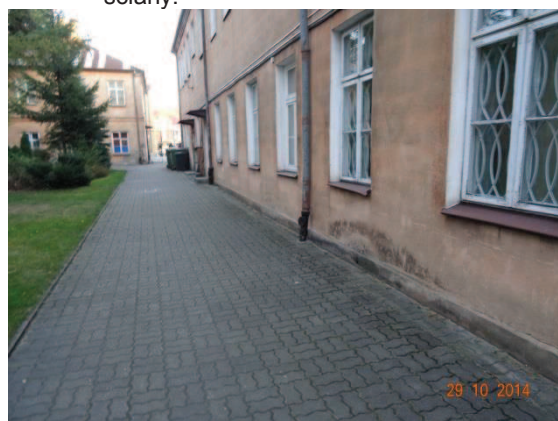
Fot. 11. Jak fot. 10, lecz dalszy fragment. Na pierwszym planie widoczne porażenie tynku

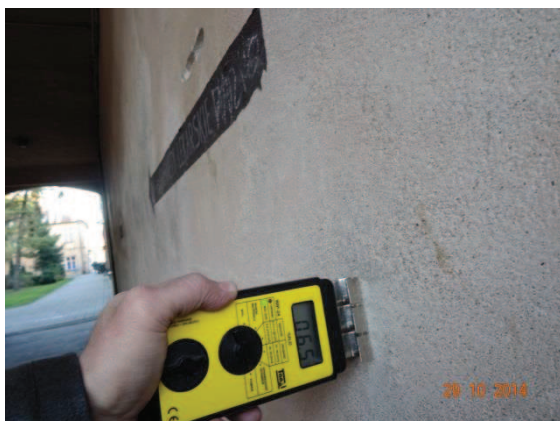
Fot. 9. Przykładowy pomiar wilgotności ściany bocznej bramy przejazdowej.

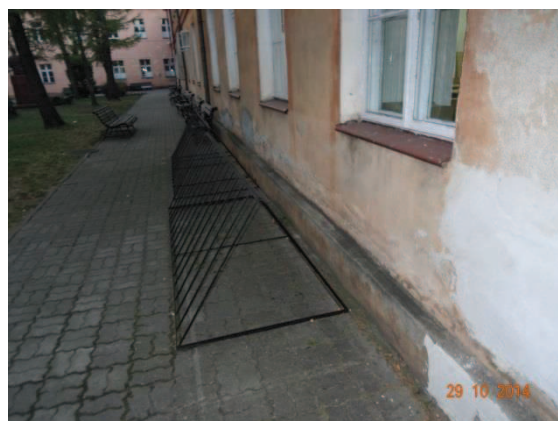
d/ Na powierzchni ściany oficyny lewej stwierdzono występowanie śladów zawilgoceń dochodzących do poziomu ok. 1,2 m nad powierzchnie terenu oraz licznych złuszczeń powłok malarskich i tynku. Lokalnie wilgotność ściany dochodzi do 9,5%. Stan dolnych fragmentów ściany oficyny lewej pokazano na fot. 12 - 18.

Fot. 12. Oficyna lewa. Zawilgocenia dolnych fragmentów ściany.

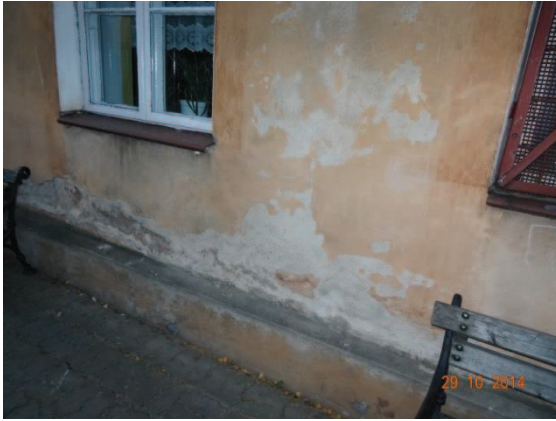
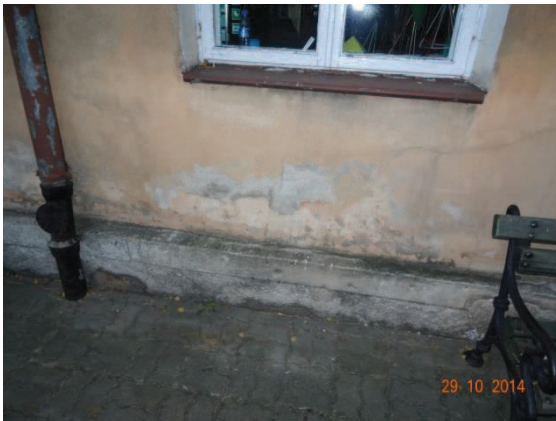
Fot. 13 i 14. Przykładowe uszkodzenia zawilgoconej ściany tylnej oficyny.

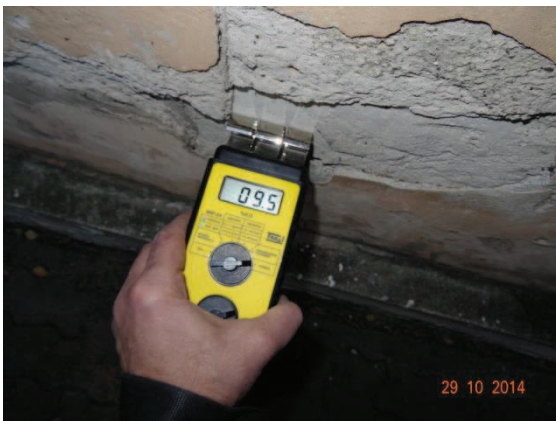
Fot. 15. Jak fot. 14, lecz pomiar wilgotności w strefie ubytku tynku.

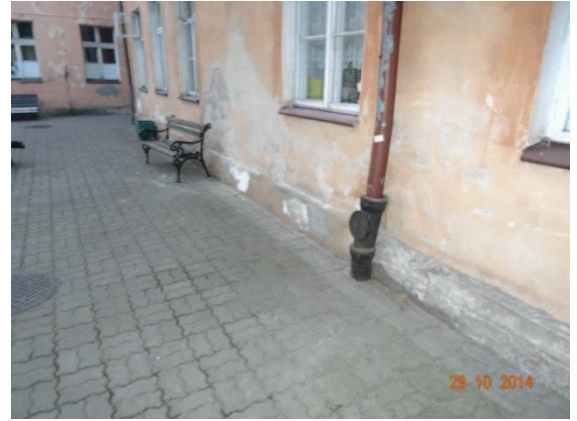
Fot. 16. Przykładowe uszkodzenia zawilgoconej ściany tylnej oficyny.

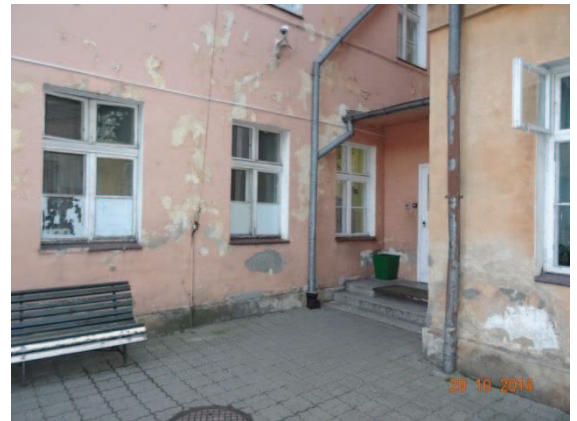
Fot. 17. Zawilgocenia w strefie połączenia oficyny lewej z budynkiem głównym.

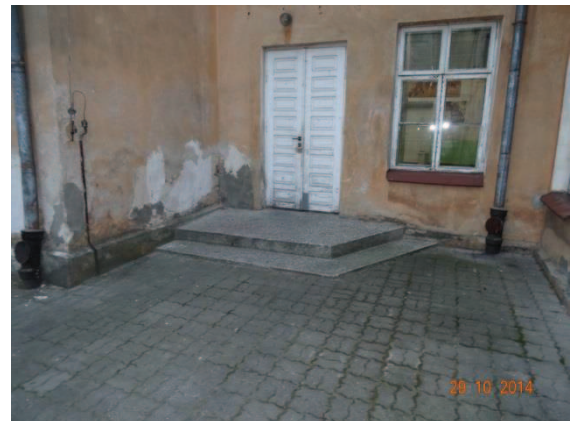
Fot. 18. Oficyna lewa. Zawilgocenia ścian przy wejściu od strony oficyny tylnej.

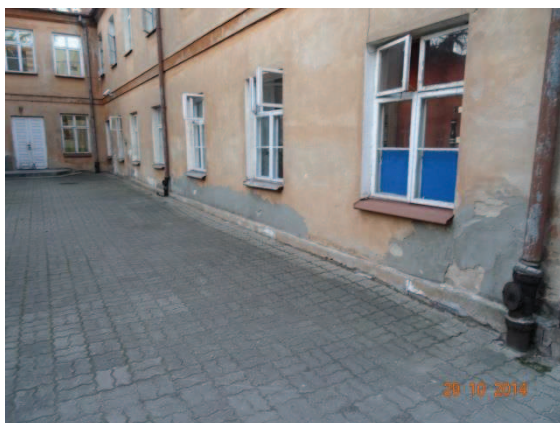
e/ Na powierzchni ściany frontowej, szczytowej i tylnej oficyny tylnej stwierdzono występowanie podobnych uszkodzeń jak w przypadku oficyny lewej. Stan istniejący zilustrowano na fot. 19 – 23.

Fot. 19. Ściana frontowa oficyny tylnej. Widoczne zawilgocenia dolnych fragmentów oraz liczne wyprawki tynku.

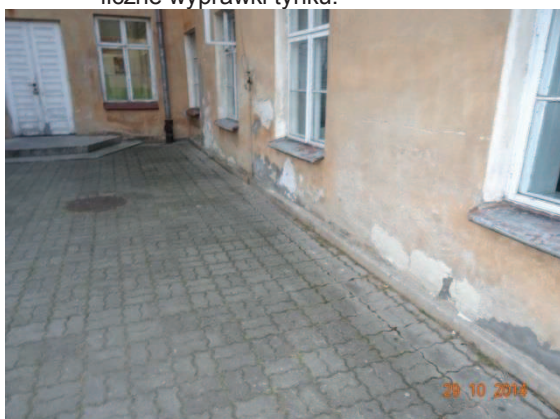
Fot. 20. Ściana frontowa oficyny tylnej. Widoczne zawilgocenia dolnych fragmentów oraz liczne wyprawki tynku.

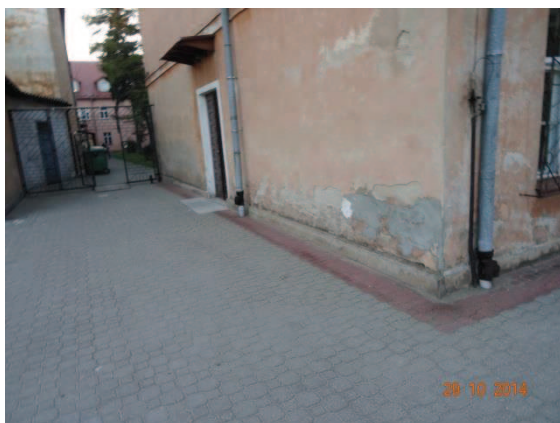
Fot. 21. Ściana szczytowa oficyny tylnej. Widoczne zawilgocenia dolnych fragmentów oraz liczne wyprawki tynku.

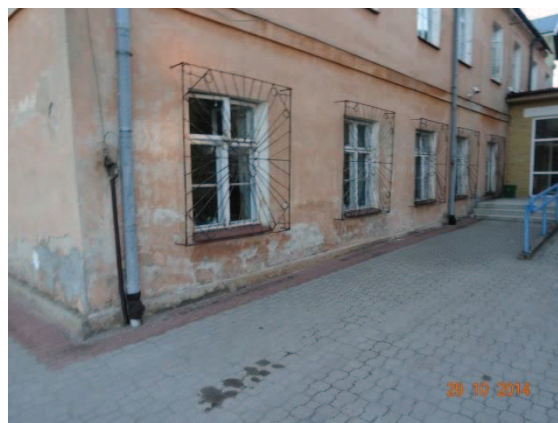
Fot. 22. Ściana tylna oficyny tylnej. Widoczne zawilgocenia dolnych fragmentów oraz liczne wyprawki tynku.

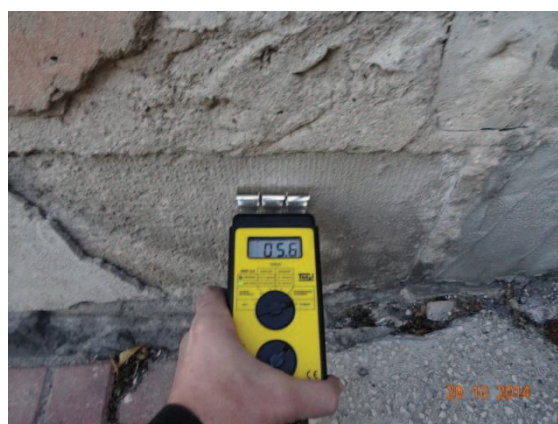
Fot. 23. Pomiar wilgotności ściany w miejscu ubytku tynku przy schodach.

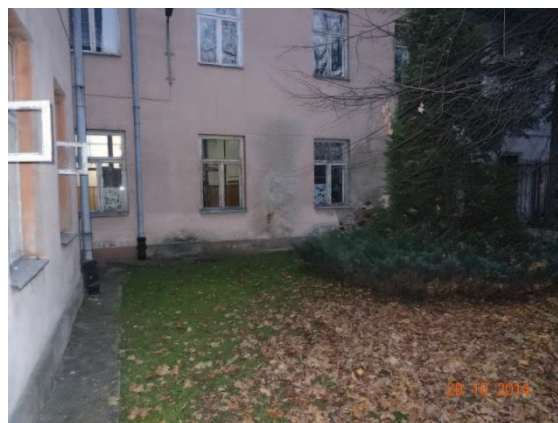
b/ Na powierzchni ściany tylnej budynku mniejszego widoczne są ślady zawilgoceń lokalnie dochodzących do poziomu stropu nad parterem (fot. 24). Na pierwszym filarku międzyokiennej licząc od ściany szczytowej nastąpiło rozległe odspojenie grubowarstwowego tynku. Odsłonięty materiał ceramiczny jest skorodowany (złuszczenia warstwowe, bezpostaciowy rozkład materiału ściennego). W wyniku pomiaru ustalono, że wilgotność materiału ceramicznego przekracza zakres pomiarowy wilgotnościomierza WIP 24, tj. 10%.

Fot. 24. Ściana tylna budynku mniejszego. Widoczne zawilgocenia na filarkach między okiennymi na całej wysokości parteru.

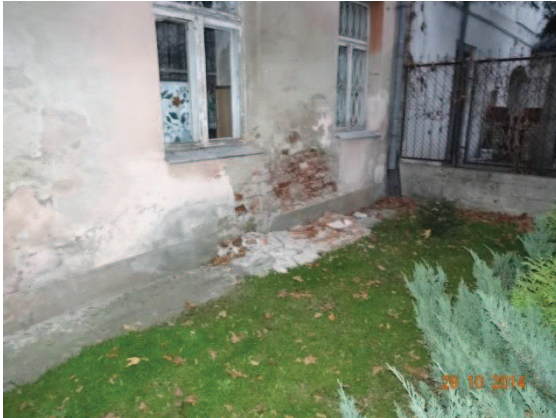
Fot. 25. Ściana tylna budynku mniejszego. Fragment przy ścianie szczytowej. Widoczny rozległy ubytek tynku zewnętrznego

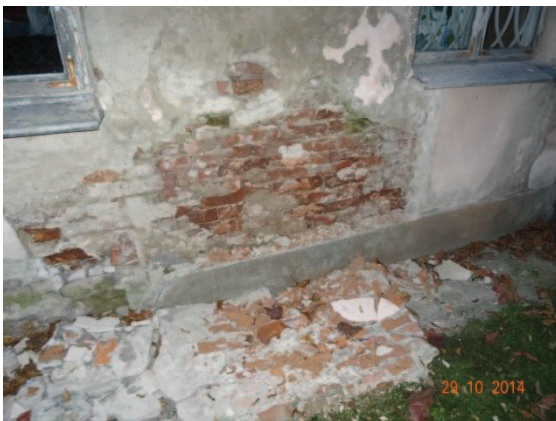
Podobnie jak w przypadku budynku głównego silne zawilgocenia ścian budynku mniejszego są konsekwencją kapilarnego podciągania gruntowej z podłoża gruntowego w następstwie braku izolacji przeciwwilgociowych i przeciwwodnych dostosowanych do zmiennych warunków gruntowo-wodnych w strefie lokalizacji obiektu. Skutkiem długotrwałego, silnego zawilgoceniu (dochodzącego lub przekraczającego 10%) korozji fizycznej (mrozowej) uległy powierzchniowe warstwy materiału ceramicznego ścian.

Fot. 26. Jak fot. 25, lecz zbliżenie na odsłonięty mur. Widoczne uszkodzenia korozyjne materiału ceramicznego.

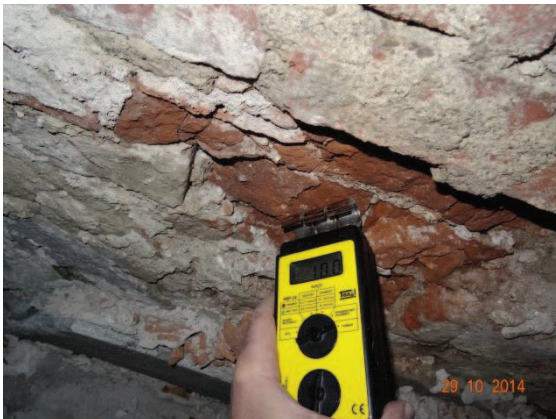
Fot. 27. Pomiar wilgotności w strefie osłoniętej.

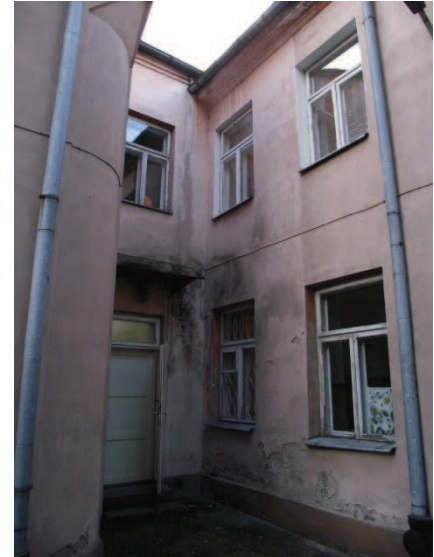
Fot. 28. Tylna ściana budynku mniejszego. Widoczne zawilgocenia dolnych fragmentów oraz intensywne zawilgocenia w poziomie stropu nad parterem spowodowane ściekaniem wody opadowej z uszkodzonych rynien.

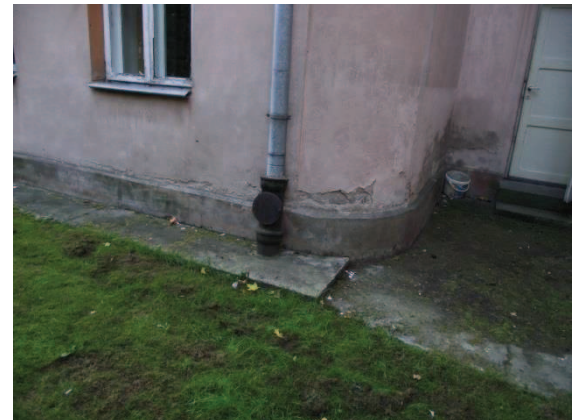
c/ Na powierzchni ścian oficyny prawej budynku mniejszego stwierdzono występowanie śladów zawilgoceń dochodzących do poziomu ok. 20 – 30 cm ponad wysunięty z lica ściany cokół. Jedynie w miejscach dodatkowo narażonych na zawilgocenia wodami opadowymi spływającymi z uszkodzonych lub zanieczyszczonych rynien intensywność zawilgoceń jest większa, a powierzchnia tynku porażona jest przez mchy i porosty. Stan ściany oficyny prawej budynku mniejszego pokazano na fot. 29 – 33.

Fot. 29. Oficyna prawa budynku mniejszego. zawilgocenia naroża ściany.

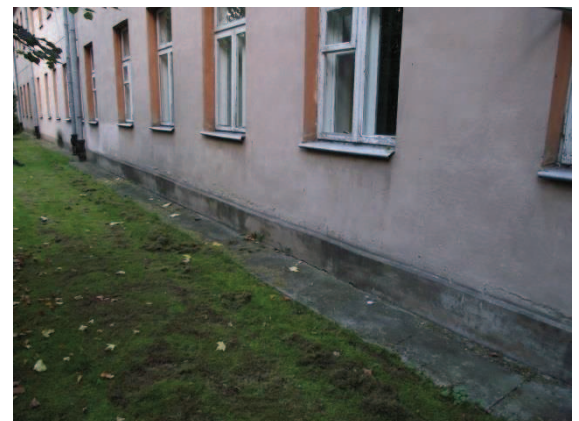
Fot. 30. Zawilgocenia dolnych fragmentów ściany oficyny prawej budynku mniejszego.

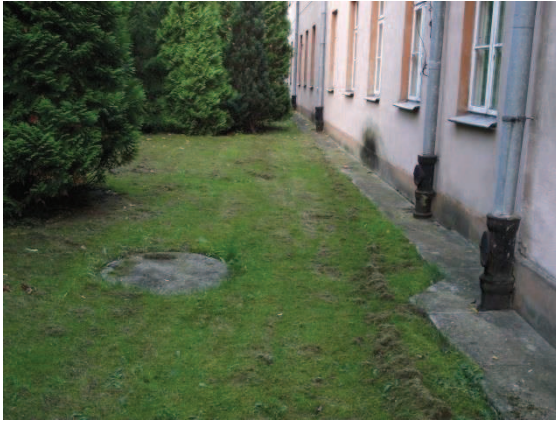
Fot. 31. Jak. fot. 30, lecz dalszy fragment.

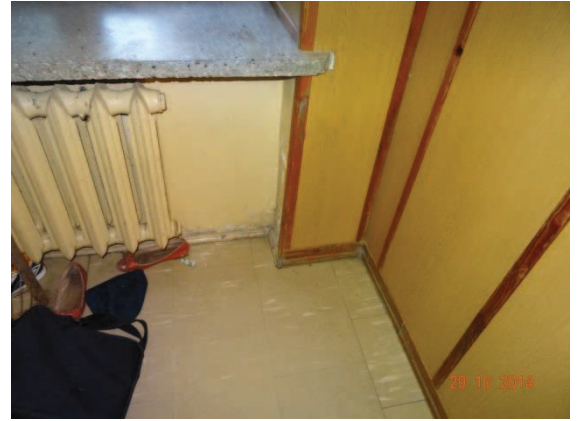
b/ Ściany parteru w budynku mniejszym (szatnie) są obudowane boazerią drewnianą. W dolnych częściach wnęk podokiennych na powierzchni ściany pomalowanej farbą olejną widoczne są złuszczenia powłok malarskich i tynku. Wilgotność muru wynosi 8,7 – 9,3 % na podokiennikach i ok. 7,0% na ościeżach wnęk. Stan zawilgoceń wnęk podokiennych pokazano na fot. 34 – 37.

Fot. 35. Budynek mniejszy. Parter. Złuszczenia tynku i lamperii olejnej na podokienniku ściany tylnej budynku.

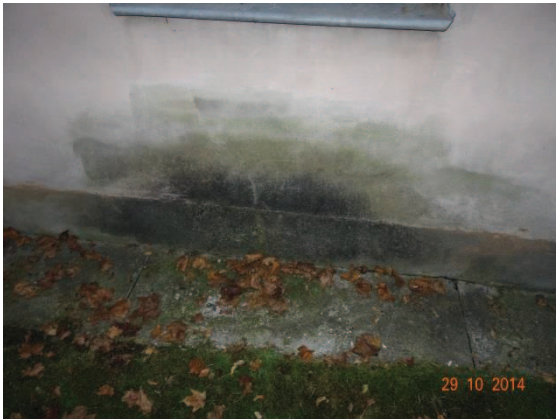
Obraz zawilgoceń ściany zewnętrznej oficyny prawej budynku mniejszego wskazuje, że są one spowodowane kapilarnym podciąganiem wody rozbryzgowej oddziałującej na poziomie terenu i górnej powierzchni cokołu oraz oddziaływaniem wody opadowej zalegającej na powierzchni opaski betonowej i cokołu. Lokalnie występujące strefy silniej zawilgoczone, najczęściej dodatkowo porażone przez mchy i porosty, są konsekwencją oddziaływania wody opadowej spływającej z uszkodzonych oraz zanieczyszczonych rynien i rur spustowych.

Fot. 32. Zbliżenie na podokiennik intensywnie zawilgocony i porażony przez mchy i porosty wskutek przecieków wody opadowej z uszkodzonej i zanieczyszczonej rynny.

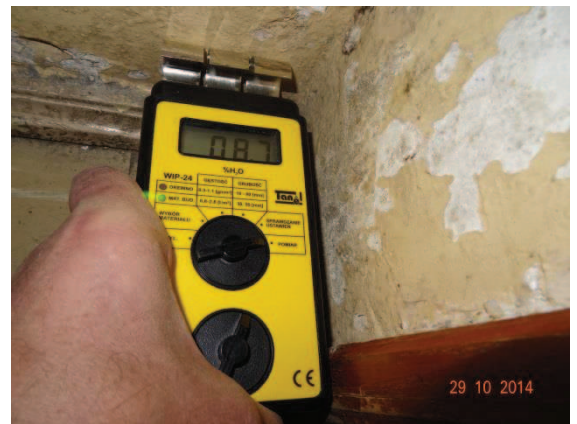
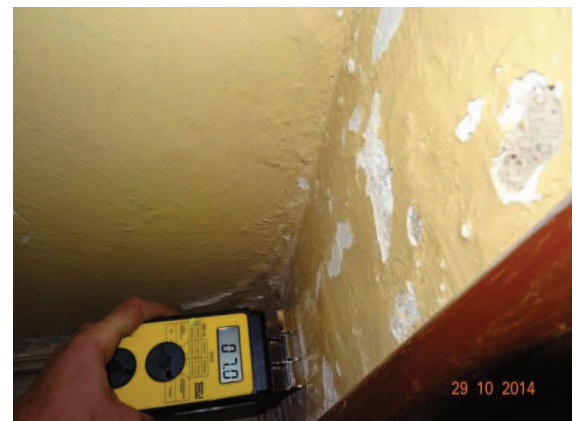
Fot. 35 i 36. Pomiar wilgotności w strefie pokazanej na fot. 34.

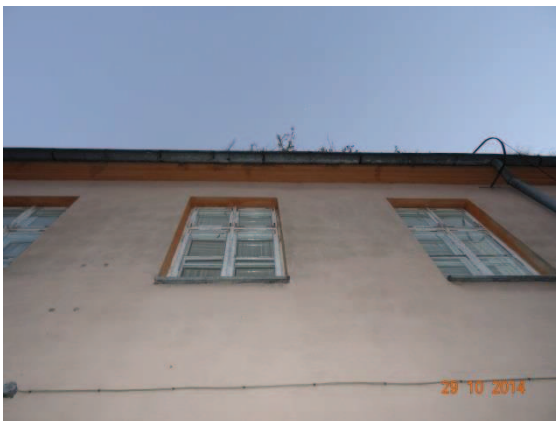
Fot. 33. Stan rynny nad strefa pokazana na fot. 31.

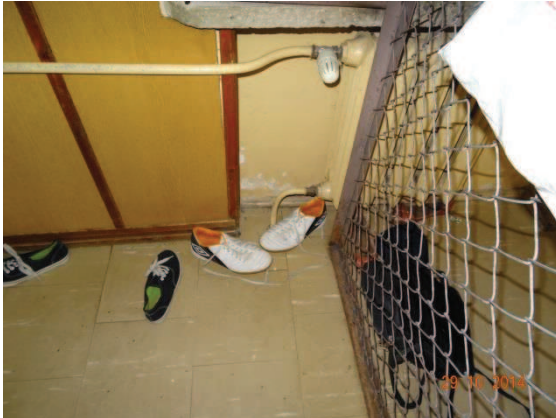
Fot. 37. Zawilgocenia podokiennika w strefie występowania i ubytku tynku pokazanego na fot. 25 i 26.

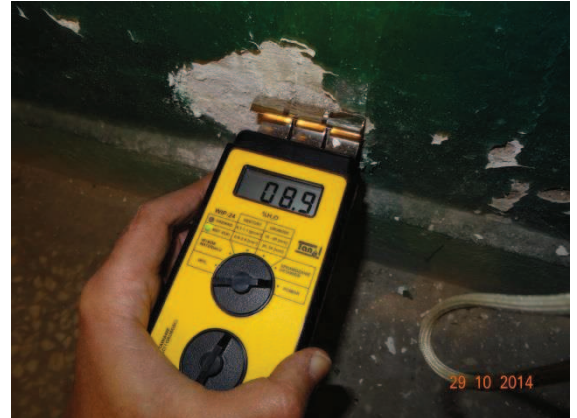
Fot. 40. Jak fot. 39, lecz pomiar wilgotności.

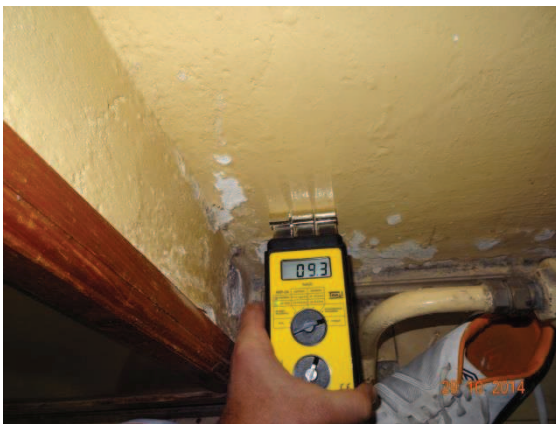
Fot. 38. Pomiar wilgotności w strefie pokazanej na fot. 37.

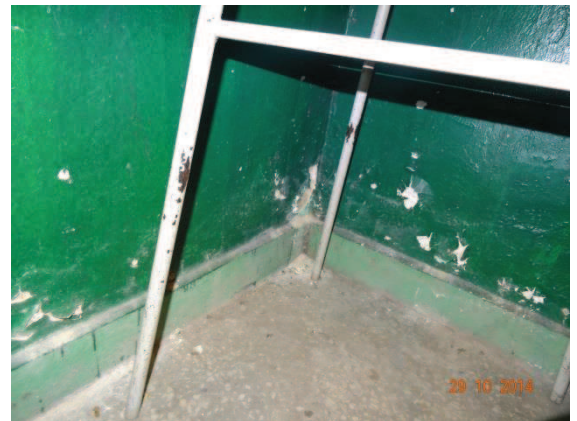
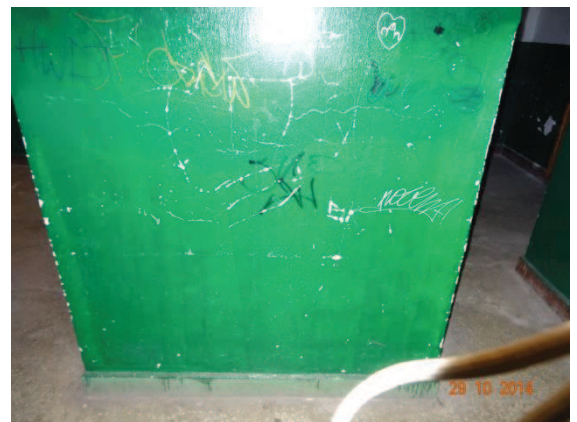
Fot. 41 i 42. Przykładowe Złuszczenia lamperii na ścianach wewnętrznych.

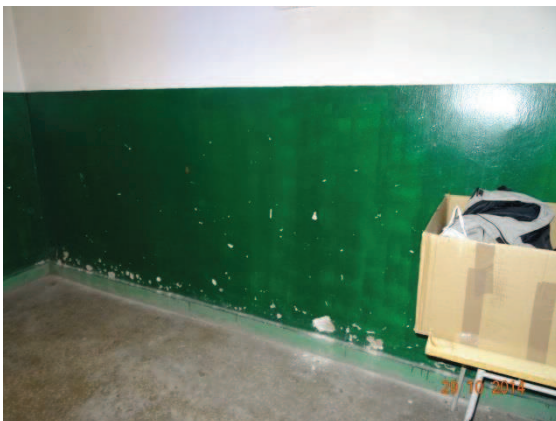
Fot. 39. Przykładowe złuszczenia lamperii na ścianie wewnętrznej.

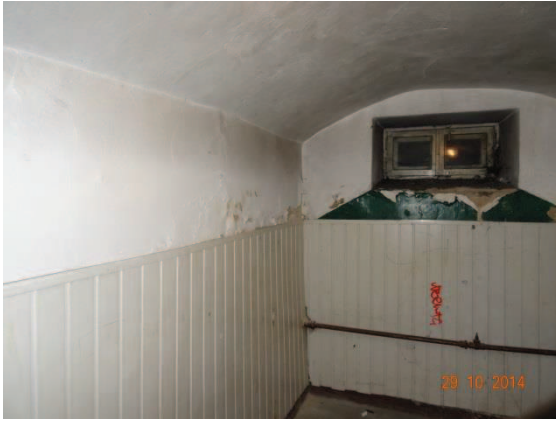
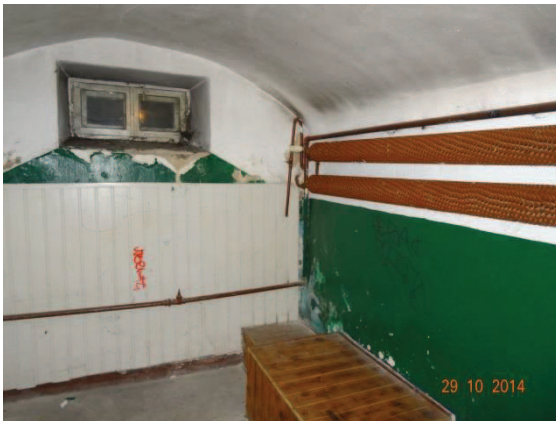
Fot. 43 i 44. Przykładowe zawilgocenia ściany zewnętrznej i ścian wewnętrznych.

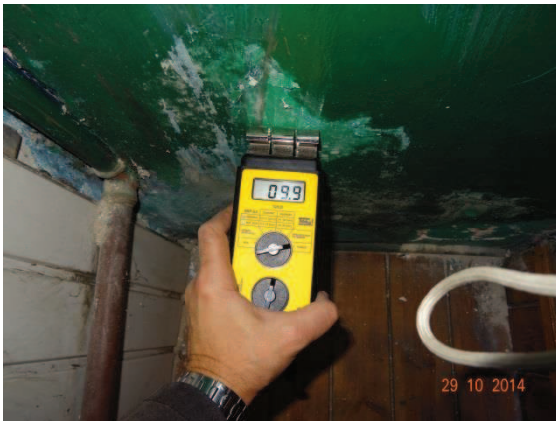
Fot. 45. Jak fot. 44, lecz pomiar wilgotności ściany wewnętrznej.

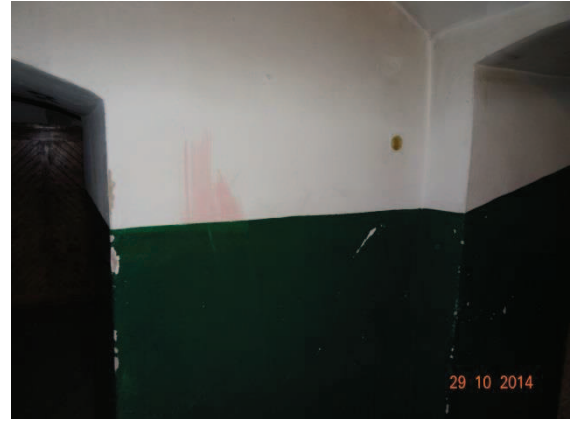
Fot. 46. Złuszczenia lamperii z zawilgoconej ściany wewnętrznej.

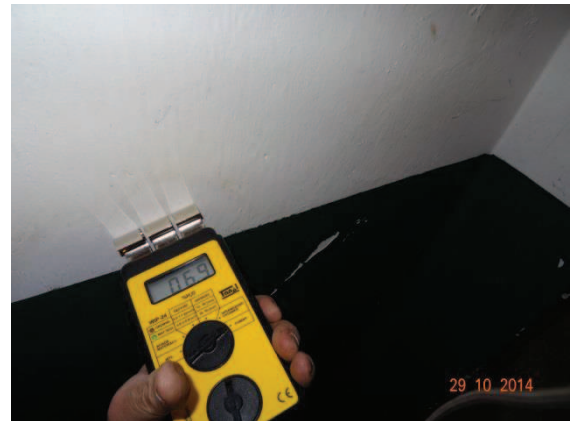
Fot. 47. Jak fot. 46, lecz pomiar wilgotności ściany nad lamperią.

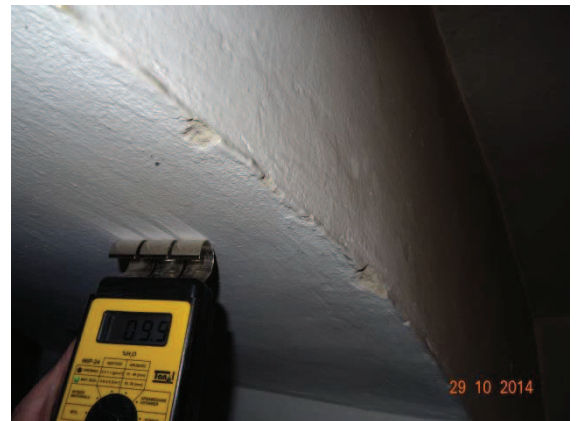
Fot. 48. Jak fot. 46, lecz pomiar wilgotności ściany na nadprożu łukowym.

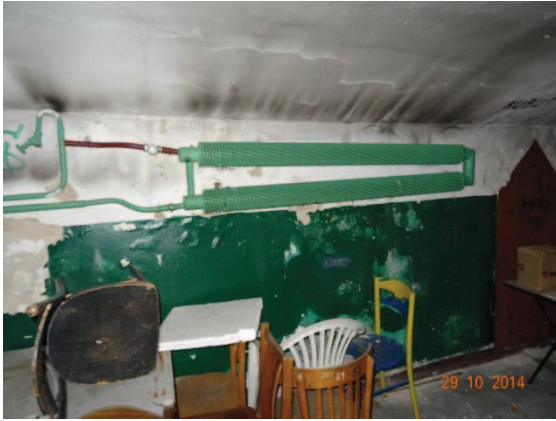
Fot. 49. Złuszczenia lamperii i tynku.

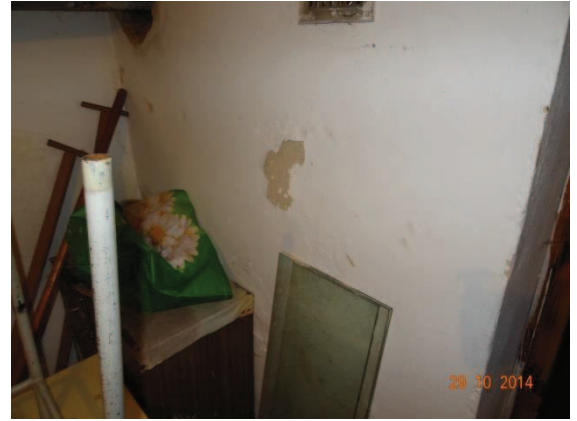
Fot. 51. Złuszczenia tynku z ściany działowej.

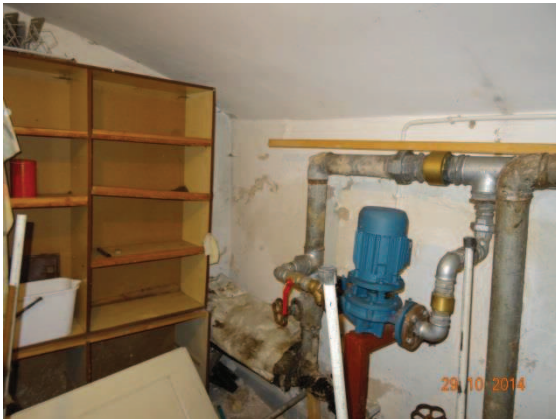
Fot. 50. Zawilgocenia ściany w węźle cieplnym.

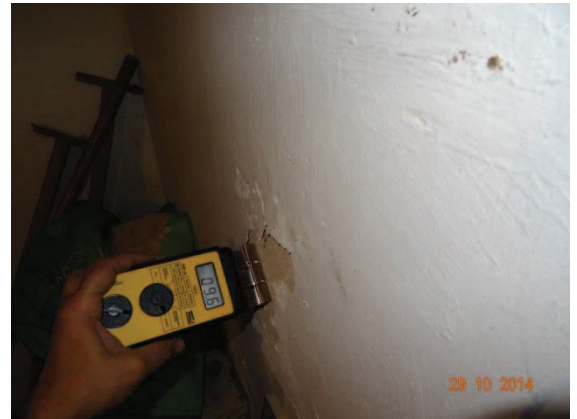
Fot. 52. Jak fot. 51, lecz pomiar wilgotności.
