OPINIA TECHNICZNA Z INWENTARYZACJĄ

OPINIA TECHNICZNA STANU ISTNIEJĄCEGO

Suwałki, ul. Kamedulska 3

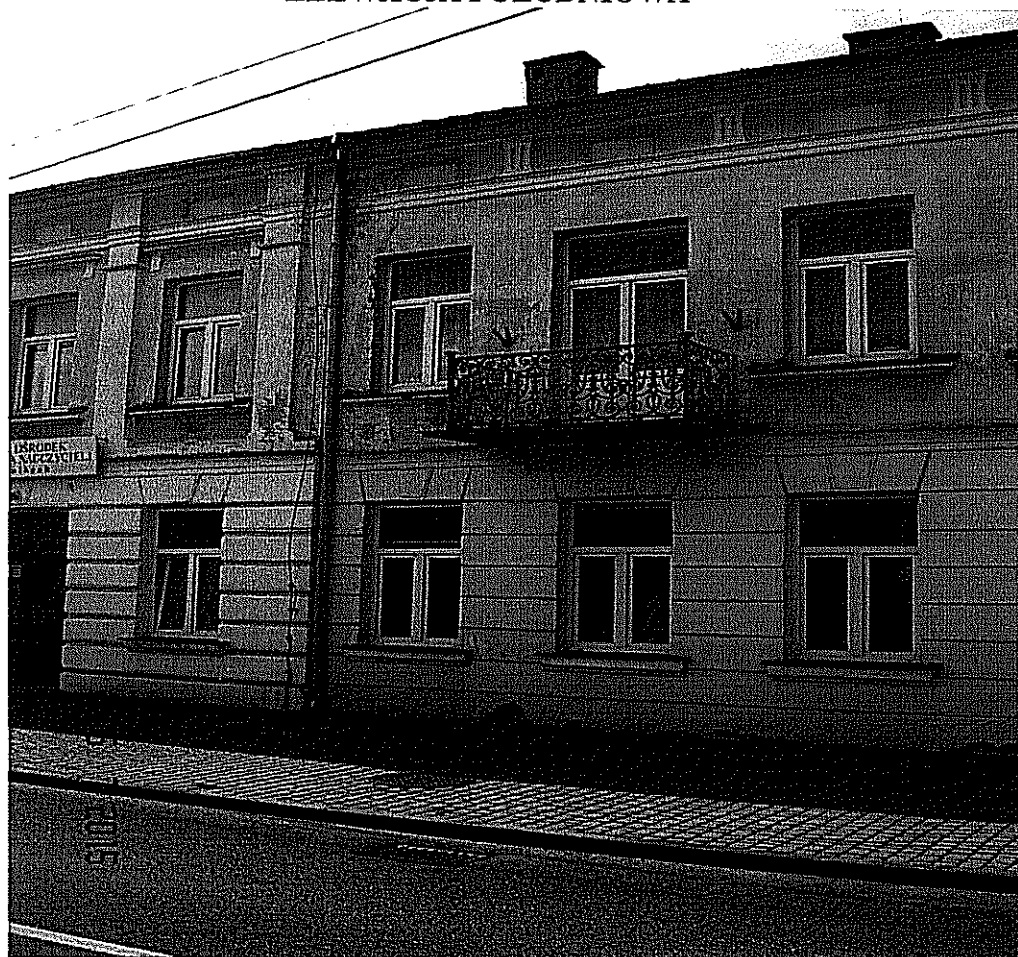
ELEWACJA PÓŁNOCNA

- **Balkony**- w elewacji północnej budynku zlokalizowane są wspornikowe balkony. Pokład balkonu wykonany z desek drewnianych w złym stanie technicznym. Zaleca się wymianę pokładu z desek oraz oczyszczenie z warstw farby wsporników stalowych i wykonanie nowych zabezpieczeń antykorozyjnych.
- **Schody wewnętrzne** – z parteru na poddasze prowadzi wewnętrzna dwubiegowa klatka schodowa, schody płytowe, wykonane między ścianą zewnętrzną a wewnętrzną nośną. Schody w dobrym stanie technicznym w okładzinie gresowej.
