Spis zawartości

Przedmiotem opracowania jest ocena stanu technicznego budynku hotelowego „Suwalszczyzna” zlokalizowanego przy ul. Noniewiczza 71 w Suwałkach.

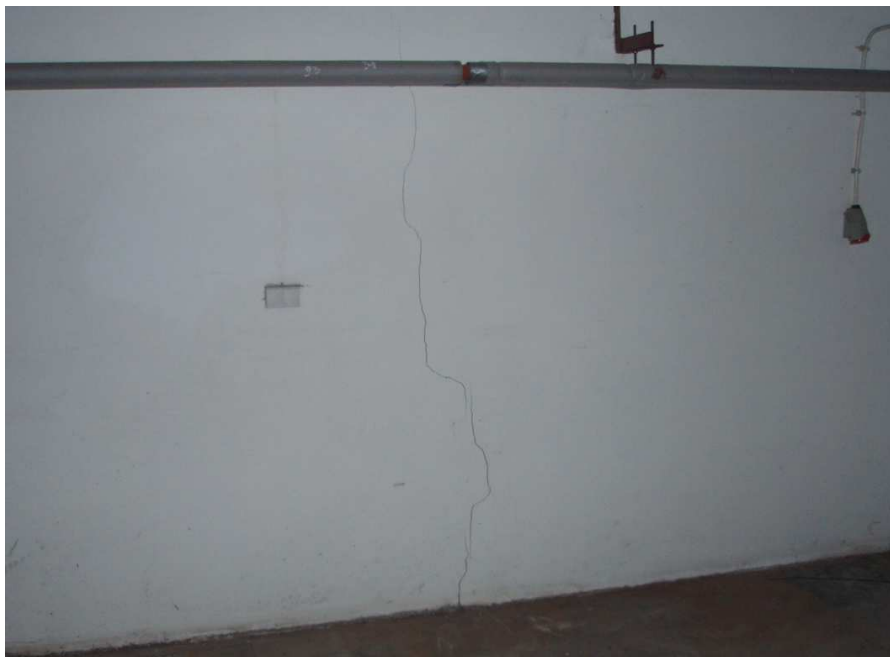
- Fundamenty i ściany piwnic budynku głównego.
Stan techniczny głównej bryły budynku świadczy o dobrym stanie technicznym fundamentów. W jednym miejscu, w pomieszczeniu wentylatorni występuje pionowe pęknięcie ściany zewnętrznej (*zdjęcie nr 1*). Ponadto brak jest widocznych oznak nierównomiernego osiadania budynku głównego. Wątpliwość wzbudzają nieliczne ślady zawilgocenia ścian fundamentowych, występujące w dolnej ich części, świadczące o podciąganiu wilgoci od podłoża, a tym samym o niewystarczającej izolacji poziomej ścian fundamentowych (*zdjęcia nr 2, 3, 4*). W niektórych miejscach pojawiają się wykwity i wysolenia na ścianach zewnętrznych, będące pozostałością zawilgoceń od wody opadowej, co świadczy o tym, że izolacja pionowa jest niewłaściwa lub niewystarczająca (*zdjęcia nr 5, 6*).

Zdjęcie nr 1. Pęknięcie ściany zewnętrznej wentylatorni.

- Pęknięcie ściany piwnicy w wentylatorni oraz wszystkie pęknięcia ścian licowych zaleca się naprawić poprzez „zszywanie” murów wg systemu „HELIFIX”.
- Pokrycie obydwu części dachu nadaje się do całkowitej wymiany. Pod pokrycie należy zastosować folię paroprzepuszczalną.

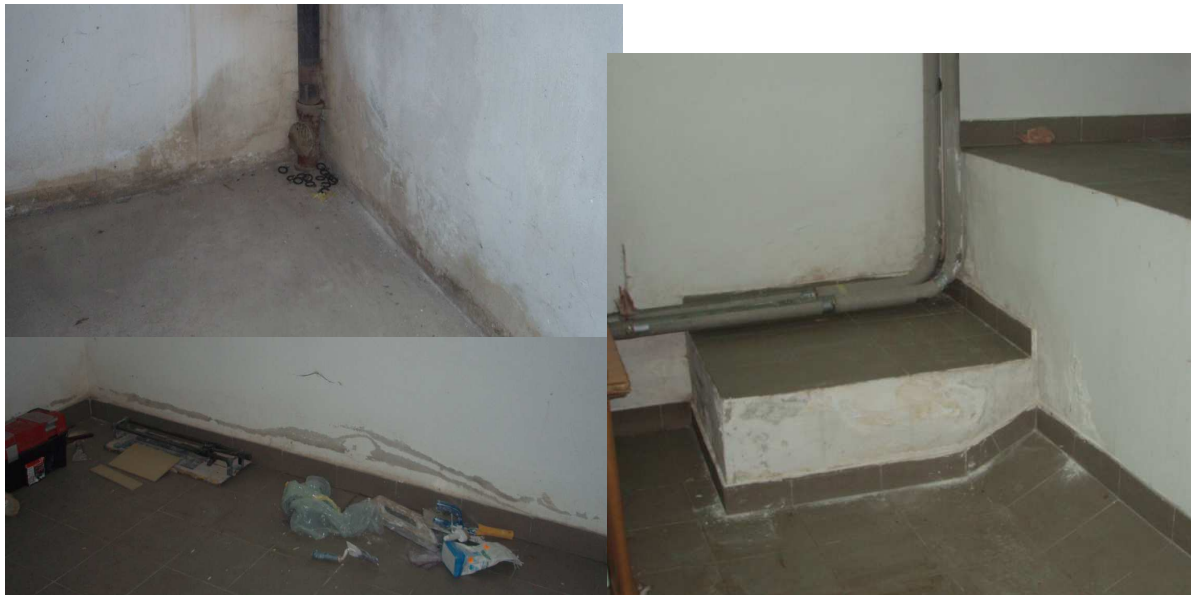
Zdjęcia nr 2, 3, 4. Zawilgocenia w dolnej części ścian fundamentowych.

- W pierwszym etapie należy usunąć przyczyny powstawania istniejących uszkodzeń, a następnie zająć się likwidowaniem skutków. Prace należy rozpocząć do „minowania” fundamentów przybudowanego wiatrołapu do poziomu występowania gruntów nośnych celem ustabilizowania konstrukcji. Następnie można przystąpić do likwidacji pęknięć i rys poprzez lokalne przemurowania. Zaleca się zastosować metodę „zszywania” murów wg systemu „HELIFIX”.
- W miejscach, w których widoczne są w piwnicach zawilgocenia ścian zewnętrznych zaleca się wykonać prawidłową izolację przeciwwilgociową. W tym celu należy lokalnie odkopać budynek, osuszyć ściany i wykonać

izolację pionową przeciwwilgociową. W celu osuszenia ścian zaleca się stosować metodę „mikrofalową” gdyż likwiduje ona również grzyby i inne drobnoustroje.

- W miejscach śladów podciągania wilgoci należy przewidzieć wykonanie w tych miejscach izolacji poziomej metodą iniekcji.
- Uszkodzone tynki w miejscach śladów zawilgoceń i wysoleń należy skuć i wykonać nowe, zaleca się wykonać tynki renowacyjne.

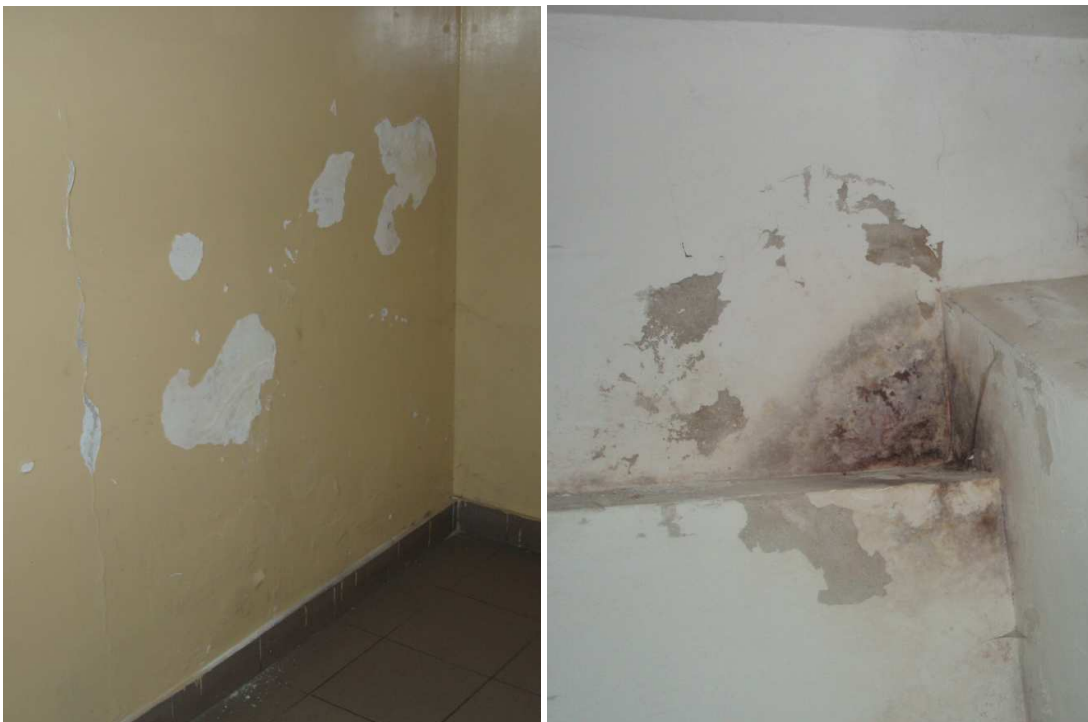
Zdjęcia nr 5, 6. Pozostałości wysoleń i zawilgoceń na ścianach zewnętrznych.

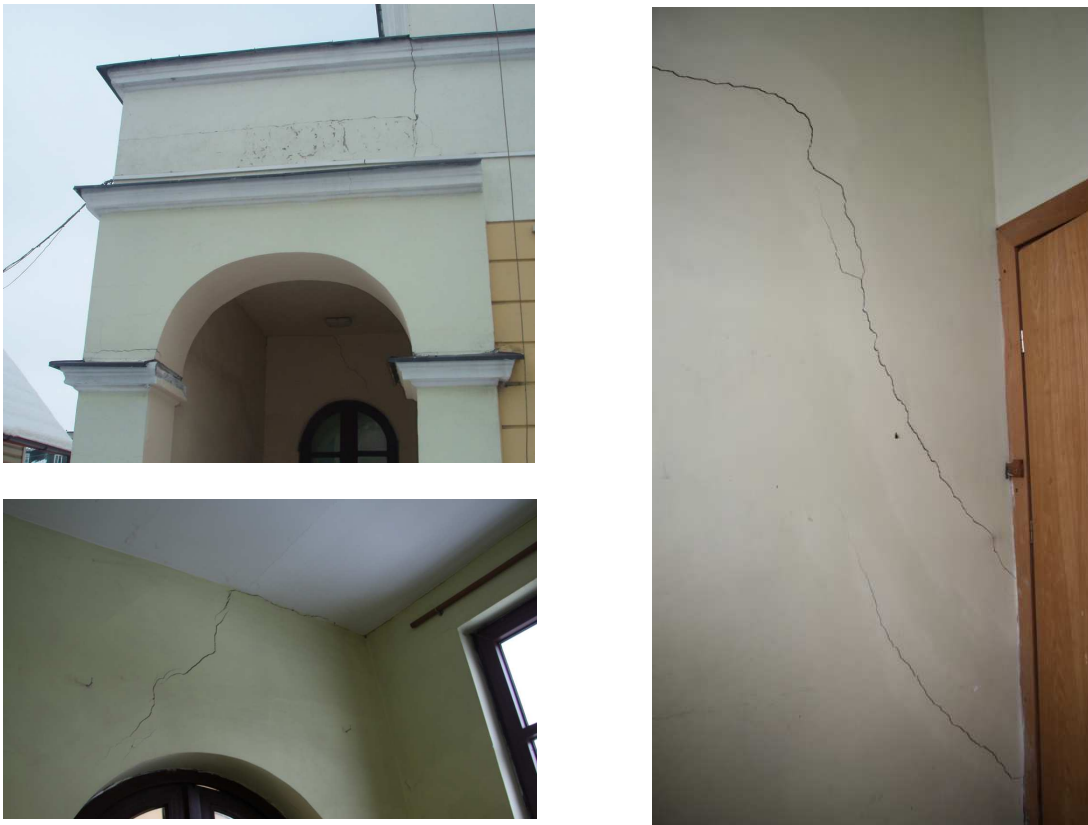
- Przybudówka – wiatrołap wejścia bocznego w tylnej części budynku.
Stan techniczny ścian nadziemia przedsionka jest zły, o czym świadczą jego liczne pęknięcia i zarysowania (*zdjęcia nr 7, 8, 9*). Na podstawie analizy można przypuszczać, że dostawiony w późniejszym okresie przedsionek został niewłaściwie posadowiony, prawdopodobnie na niewłaściwie zagęszczonych gruntach, które stanowiły wypełnienie wykopów budynku głównego. Przedsionek nie jest podpiwniczony, więc różnica poziomów posadowienia tej części i budynku głównego może wynosić nawet 3m. Przemieszczenia spowodowane osiadaniem doprowadziły również do uszkodzeń gzymsów oraz rozszczelnień obróbek blacharskich, a w konsekwencji do zawilgoceń (*zdjęcia nr 10, 11*).

Zdjęcia nr 7, 8, 9. Pęknięcia ścian bocznego wiatrołapu.

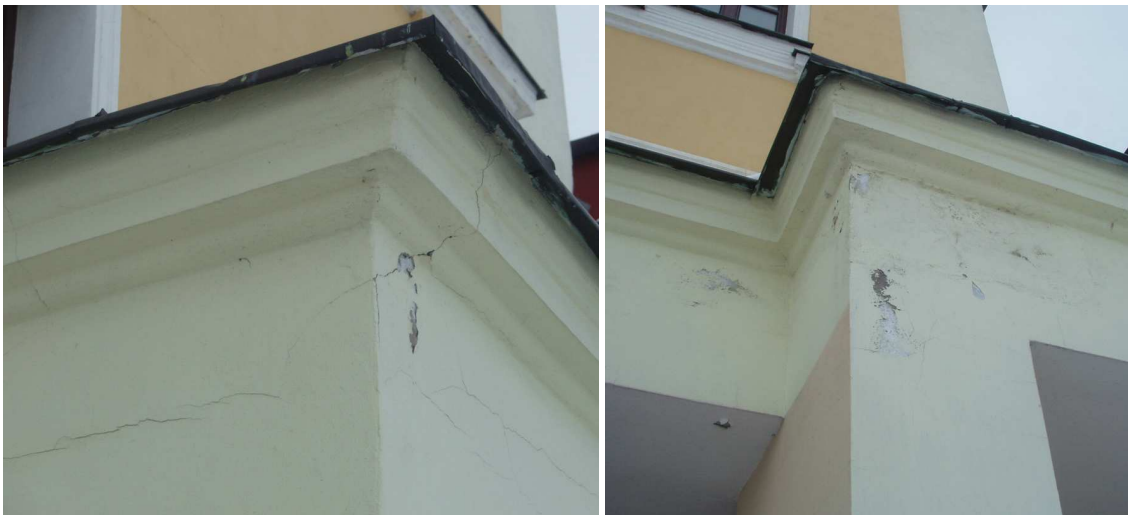
Zdjęcia nr 10, 11. Pęknięcia i zawilgocenia gzymsów wiatrołapu.

- Należy naprawić uszkodzone obróbki blacharskie, parapety oraz orynowanie.
- Nie ma technicznych przeciwwskazań do wykonania szybu windowego w „duszy” głównej klatki schodowej wraz ze zmianą konstrukcji dachu nad klatką schodową.

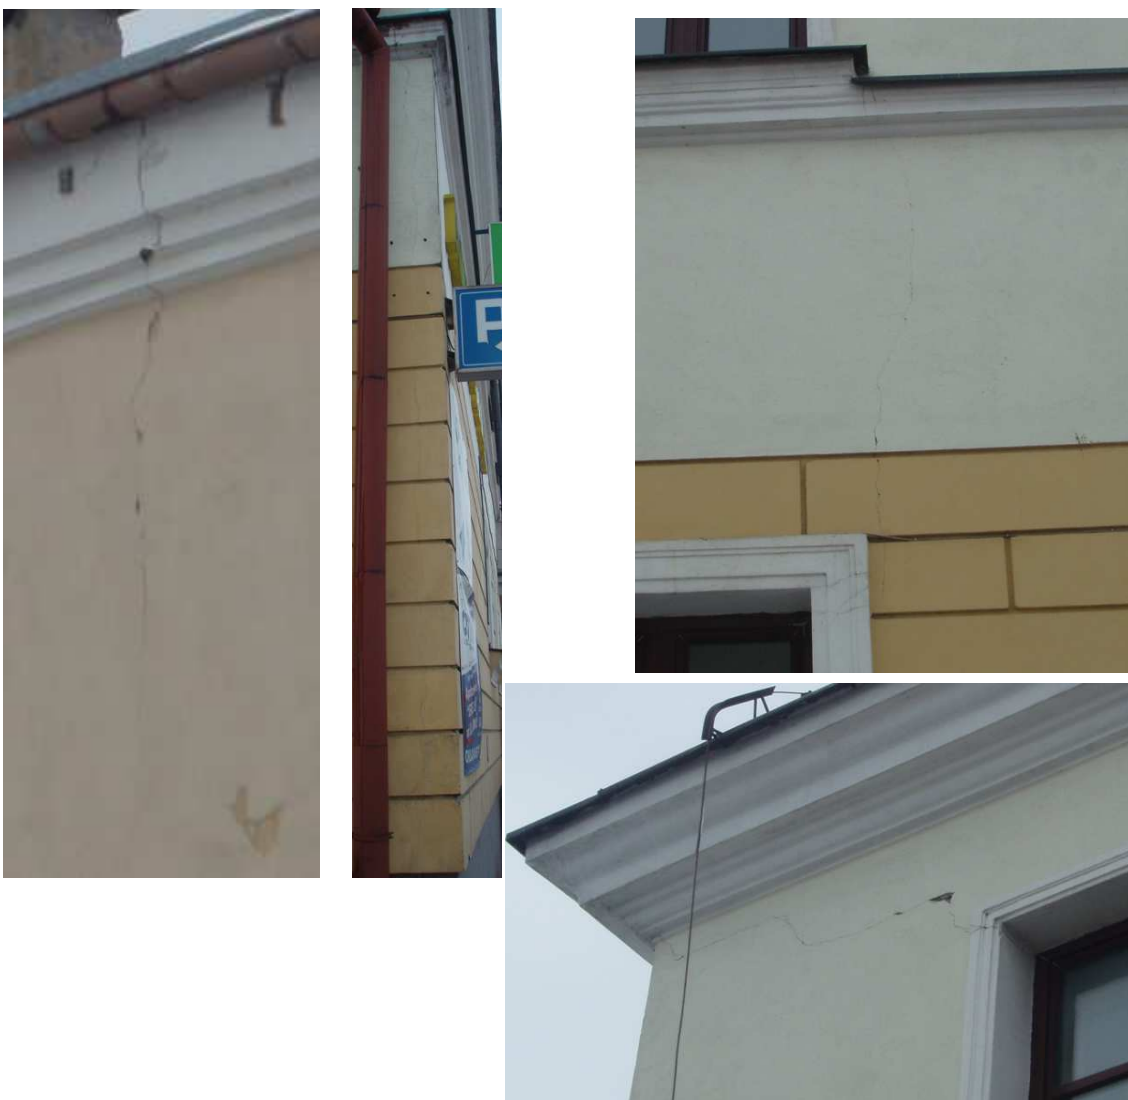
- Ściany nadziemia budynku głównego.
Warstwa konstrukcyjna ścian nadziemia nie wykazuje śladów uszkodzeń i jest w dobrym stanie technicznym.
W całym budynku występują liczne pęknięcia ściany licowej. Wiąże się to z tym, że materiał z którego została wykonana – beton komórkowy jest bardzo podatny na różnice wilgoci, a przy tym mało odporny na działanie dużych różnic temperatur. Poza tym jego niewielka wytrzymałość powoduje, że jest bardzo kruchy. W elewacji nie zostały wykonane żadne przerwy dylatacyjne warstwy licowej, więc można powiedzieć, że utworzyły się one samoistnie. (zdjęcia nr 12, 13, 14, 15).

Zdjęcia nr 12, 13, 14,15. Zarysowania warstwy ściany licowej.

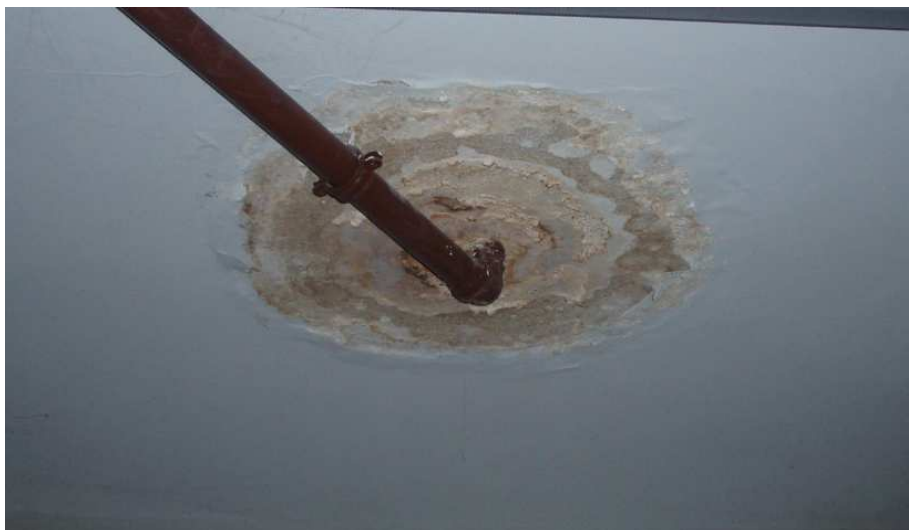
- Żelbetowa konstrukcja główna budynku.
W dobrym stanie technicznym. Na sufitach widoczne są pęknięcia świadczące o klawiszowaniu płyt, które są typowym zjawiskiem przy stropach kanałowych.
W jednym miejscu w piwnicy widoczne jest znaczne zawilgocenie stropu w miejscu przepustu rury kanalizacyjnej (zdjęcie nr 16).

Zdjęcie nr 16. Zawilgocenie stropu nad piwnicą w miejscu przepustu.

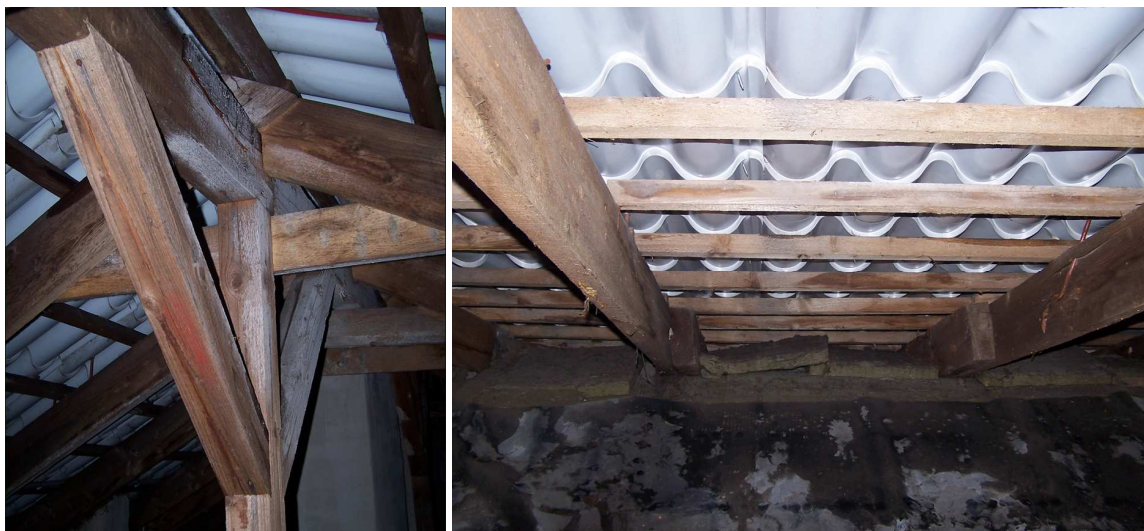
- Schody i klatki schodowe.
W dobrym stanie technicznym. Brak widocznych ugięć i zarysowań.
- Konstrukcja dachu.
Konstrukcja dachu nad częścią główną jest w dobrym stanie technicznym, posiada jedynie nieliczne ślady powierzchniowego zawilgocenia (zdjęcia nr 17, 18). Występujące ślady pozostałości śniegu świadczą o nieszczelności pokrycia dachu, co może prowadzić do korozji drewna w przyszłości.
Konstrukcja dachu nad częścią niższą wykazuje liczne ślady mocnego zawilgocenia, co doprowadziło do postępującej korozji drewna. Wiele elementów konstrukcji jest „powykręcanych”, występują krokwie „sztukowane” na długości oraz większość krokwi posiada bardzo duże podcięcia na podporach (do 2/3 wysokości przekroju), wszystko to znacznie zmniejsza ich właściwości konstrukcyjne (zdjęcia nr 19, 20, 21, 22). Należy stwierdzić, że ta część konstrukcji dachu jest w złym stanie technicznym i nadaje się do wymiany.

Zdjęcia nr 17, 18. Konstrukcja dachu nad częścią główną.

- Podczas wymiany pokrycia całą konstrukcję dachu na części głównej należy zabezpieczyć preparatem przeciw korozji drewna np. FOBOS M4. Jeżeli w trakcie trwania prac zabezpieczających znalezione zostaną uszkodzone elementy konstrukcyjne drewna należy je wymienić na elementy o takim samym przekroju.

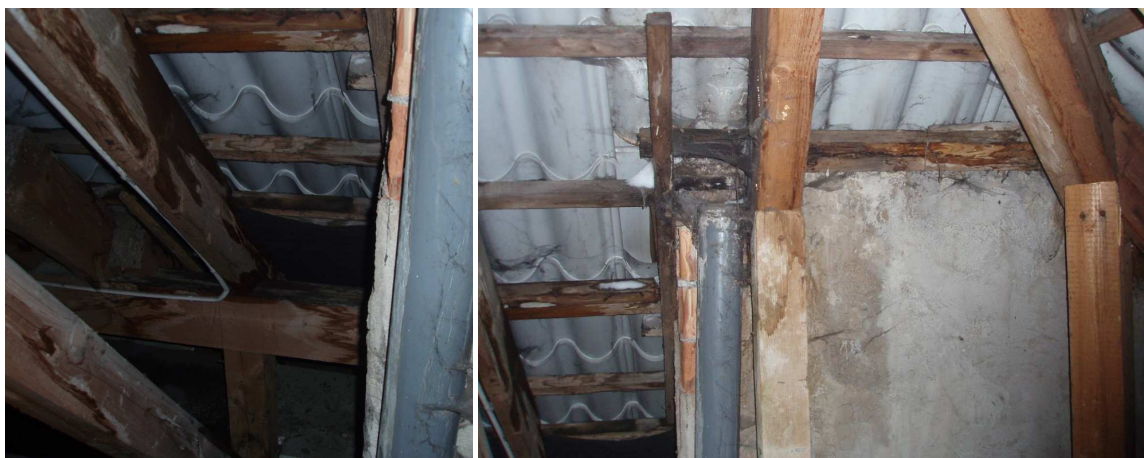
Zdjęcia nr 19, 20. Konstrukcja dachu nad częścią niższą.

- Konstrukcja dachu nad częścią niższą kwalifikuje się do całkowitej wymiany. Nową konstrukcję należy zabezpieczyć preparatem przeciw korozji drewna np. FOBOS M4.

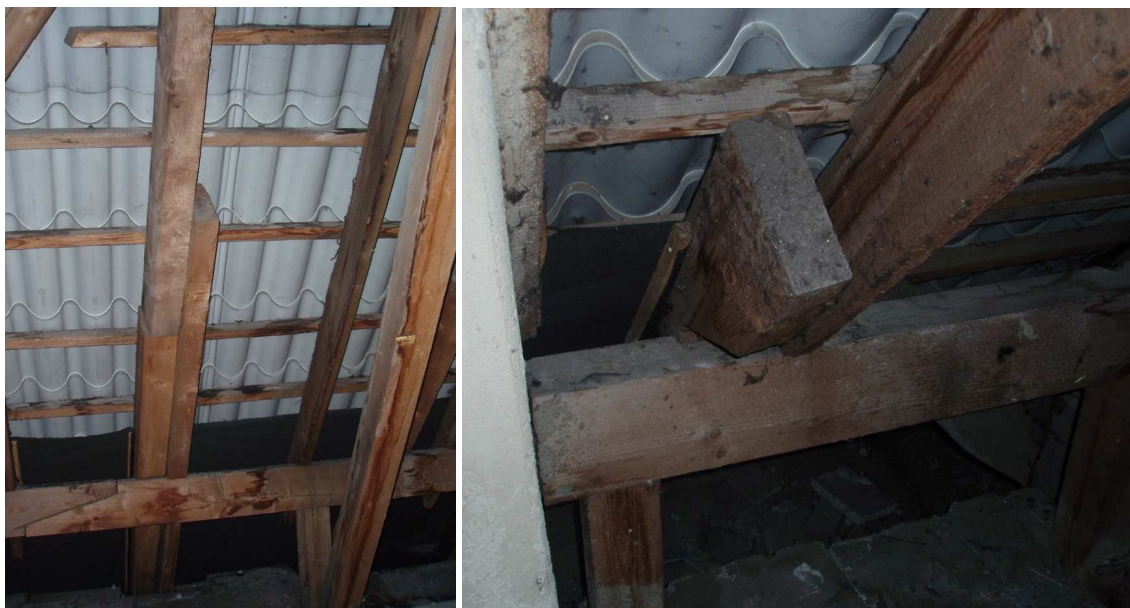
Zdjęcia nr 21, 22. Konstrukcja dachu nad częścią niższą.

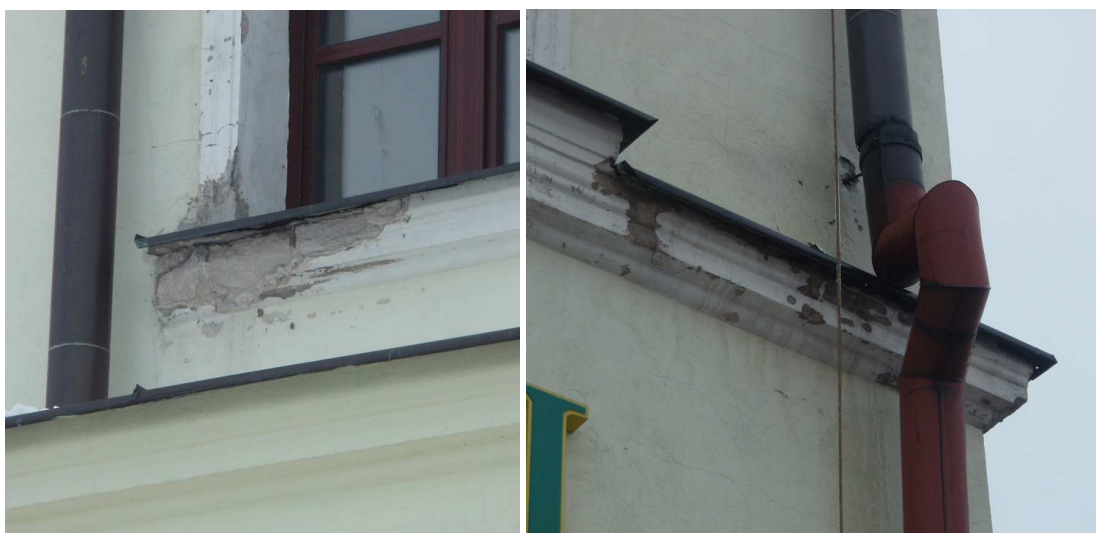
- Obróbki blacharskie i orynnowania.
Nieszczelności obróbek blacharskich powodują zawilgocenie gzymsów pod parapetami, a w konsekwencji do ich uszkodzenia (zdjęcia nr 23, 24).

Zdjęcia nr 23, 24. Uszkodzone gzymsy pod parapetami.
