### **1. Dane ogólne**

Przedmiotem opracowania jest orzeczenie stanu technicznego budynku Suwalskiego Ośrodka Kultury zlokalizowanego przy ul. Noniewicza 71 w Suwałkach.

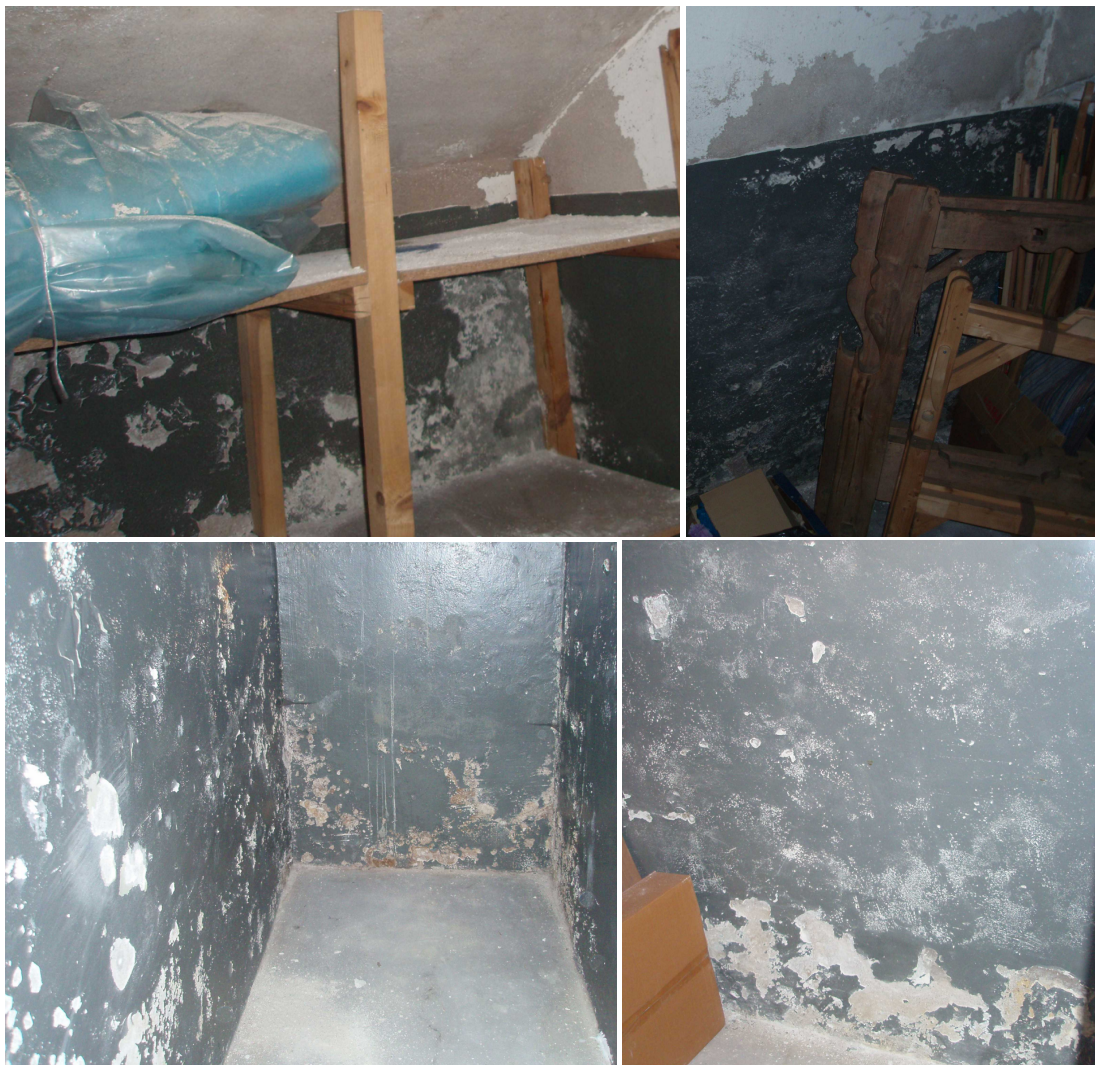
- Fundamenty i ściany piwnic.  
Pęknięcia ścian nadziemia występują, lecz nie świadczą o nierównomiernym osiadaniu budynku, można więc stwierdzić, że nośność gruntu w poziomie posadowienia nie została przekroczona, czyli wielkość fundamentów jest wystarczająca. Ściany fundamentowe są jednak zawilgocone, co niekorzystnie wpływa na materiał ścian oraz ich stan techniczny. Zawilgocenia, wykwyty i wysolenia występują zarówno na ścianach zewnętrznych, jak i wewnętrznych, co świadczy o braku izolacji zarówno pionowej, jak i poziomej ścian piwnic (*zdjęcia nr 1, 2, 3, 4*).

*Zdjęcia nr 1, 2, 3, 4. Ślady zawilgoceń ścian piwnic.*

- Na wszystkich ścianach fundamentowych, poniżej poziomu posadzki piwnic oraz na ścianach części niepodpiwniczonej w poziomie poniżej posadzki parteru należy wykonać izolację poziomą, przeciwwilgociową metodą iniekcji. Posadzki w piwnicach należy skuć, wykonać prawidłowo izolację poziomą podposadzkową oraz nowe wylewki betonowe. Budynek należy odkopać etapami dookoła. Wszystkie ściany piwnic oraz fundamentowe należy osuszyć i wykonać na nich prawidłową izolację przeciwwilgociową pionową. Zaleca się wykonać na nich izolację termiczną. W celu osuszenia ścian zaleca się stosować metodę „mikrofalową” gdyż likwiduje ona również grzyby i inne drobnoustroje.

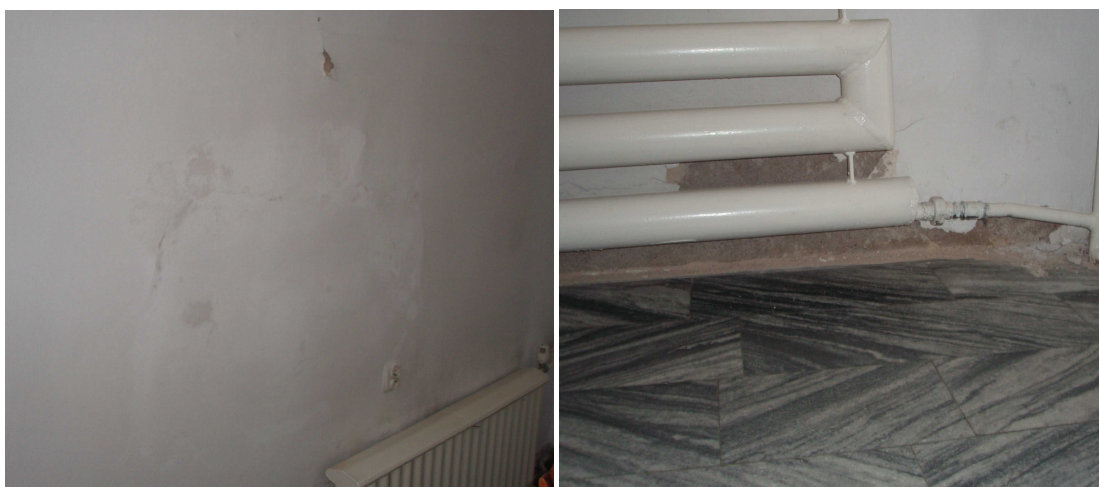
- Ściany nadziemia.  
W dolnej części ścian nadziemia występują liczne ślady zawilgocenia i wysoleń (*zdjęcia nr 5, 6*). Z relacji użytkownika dowiedziano się, że w kilku miejscach przed ostatnim remontem występowały ogniska zagrzybienia i pleśni. Na fragmencie odsłoniętej z tynku ściany w sali galerii widoczne są wyraźne ślady wysoleń – pozostałości po zawilgoceniu ściany. W ścianie podczas ostatniego remontu zainstalowane zostały sączi absorbujące wilgoć (*zdjęcie nr 7*). Ślady zawilgocenia widoczne są również od zewnętrznej strony budynku wzdłuż opaski betonowej, przechodzące na ścianę (*zdjęcia nr 8, 9*). Od strony ulicy Noniewiczza opaska wykazuje zawilgocenie, co doprowadziło do uszkodzenia tynków (*zdjęcie nr 10*).  
Ściany zewnętrzne wykazują liczne ślady pęknięć i zarysowań, większość nich to pęknięcia tynków, z których łuszczy się i odpada farba (*zdjęcia nr 11, 12*). Występują również pęknięcia przez całą grubość ściany (*zdjęcia nr 13, 14, 15*). Jest to spowodowane brakiem wieńców żelbetowych w poziomach stropów.

*Zdjęcia nr 5, 6. Ślady zawilgoceń ścian parteru.*

- Wszystkie ściany przyziemia, które wykazują ślady zawilgoceń, wysoleń, pleśni i grzybów, po wykonaniu uprzednio izolacji poziomej należy poddać osuszaniu metodą „mikrofalową”, co doprowadzi do zlikwidowania ognisk i przyczyn zagrzybienia.

- Uszkodzone tynki w miejscach śladów zawilgoceń i wysoleń należy skuć i wykonać nowe, zaleca się wykonać tynki renowacyjne.
- Popękane i odpadające tynki zewnętrzne należy skuć i wykonać nowe zgodnie z zaleceniami Konserwatorskimi.

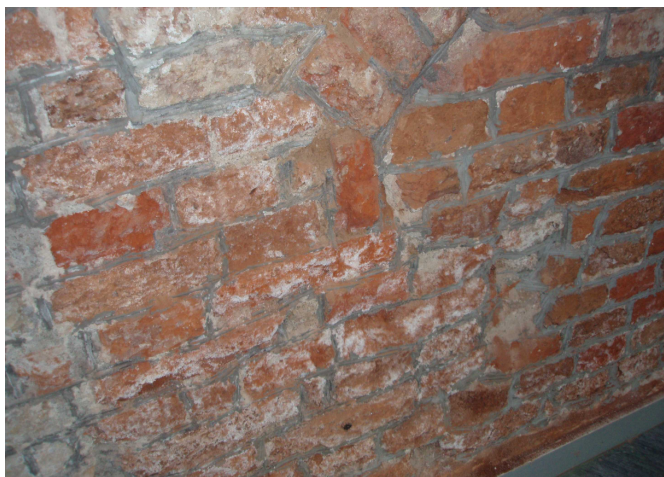
*Zdjęcie nr 7. Wysolenia na odsłoniętej cegle - ściana w galerii.*

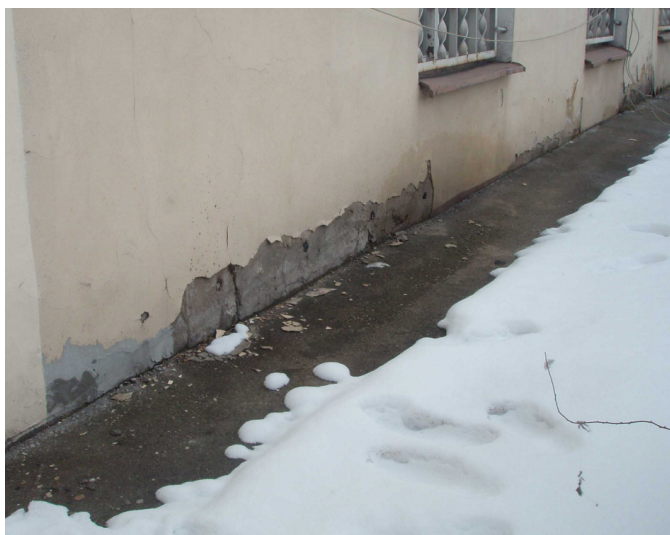
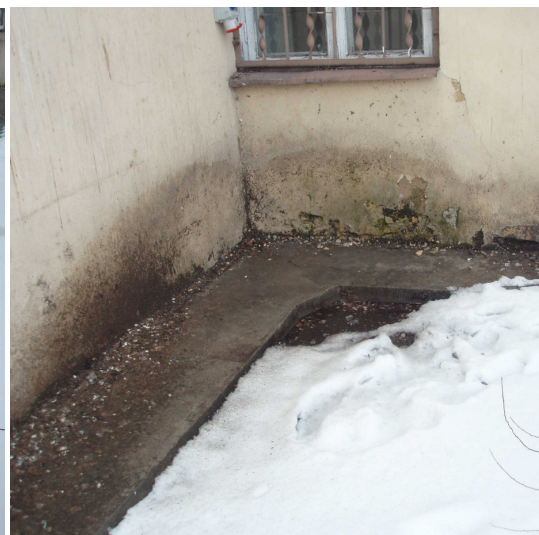
*Zdjęcia nr 8, 9. Zawilgocenia opaski przechodzące na ścianę parteru.*

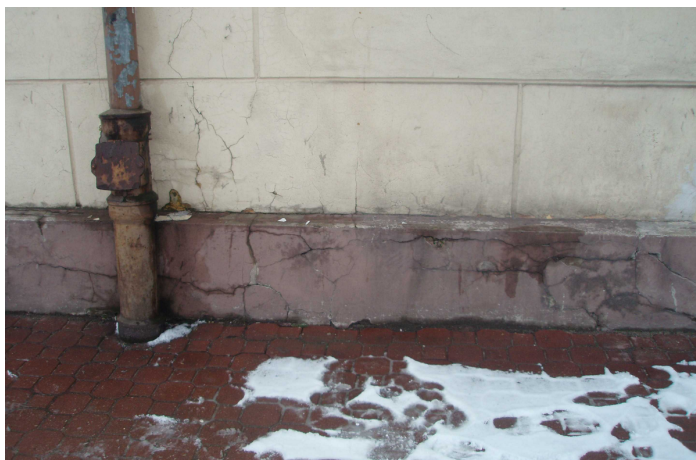
*Zdjęcia nr 10. Uszkodzona opaska od strony ulicy.*

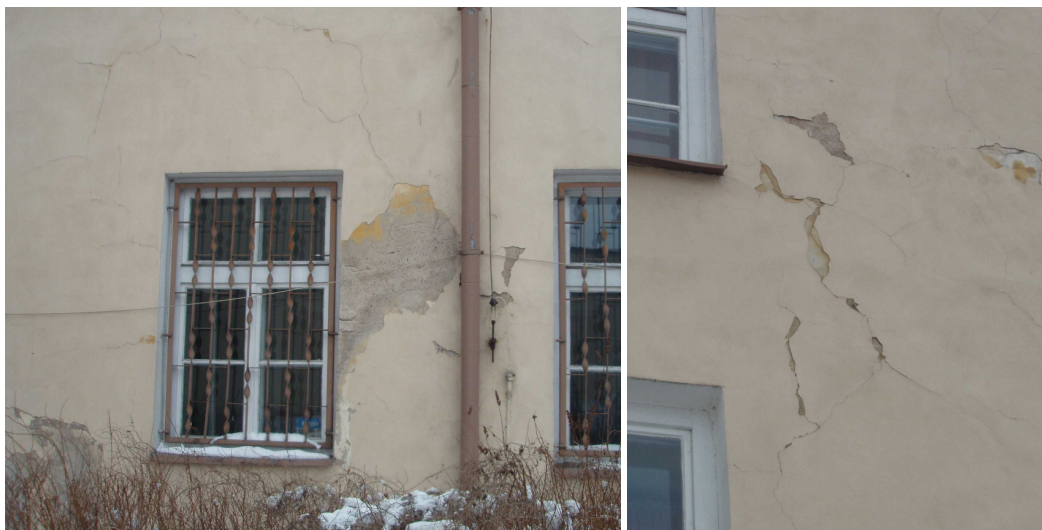
*Zdjęcia nr 11, 12. Pęknięcia i uszkodzenia tynków.*

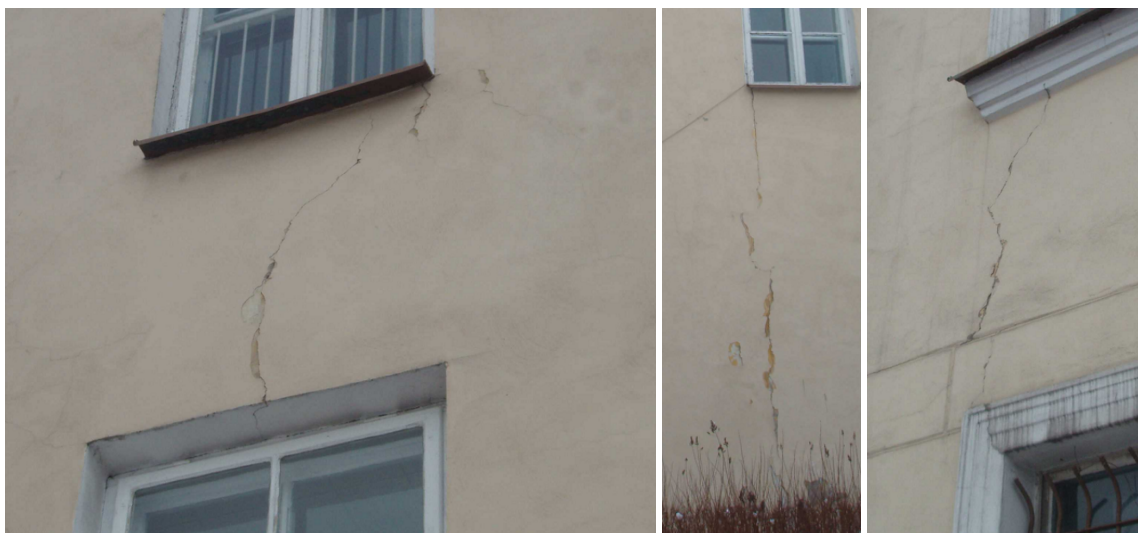
*Zdjęcia nr 13, 14, 15. Pęknięcia ściany na całej grubości.*

- Pęknięcia wgłębne ścian należy naprawić obustronnie poprzez „zszywanie” murów wg systemu „HELIFIX”.

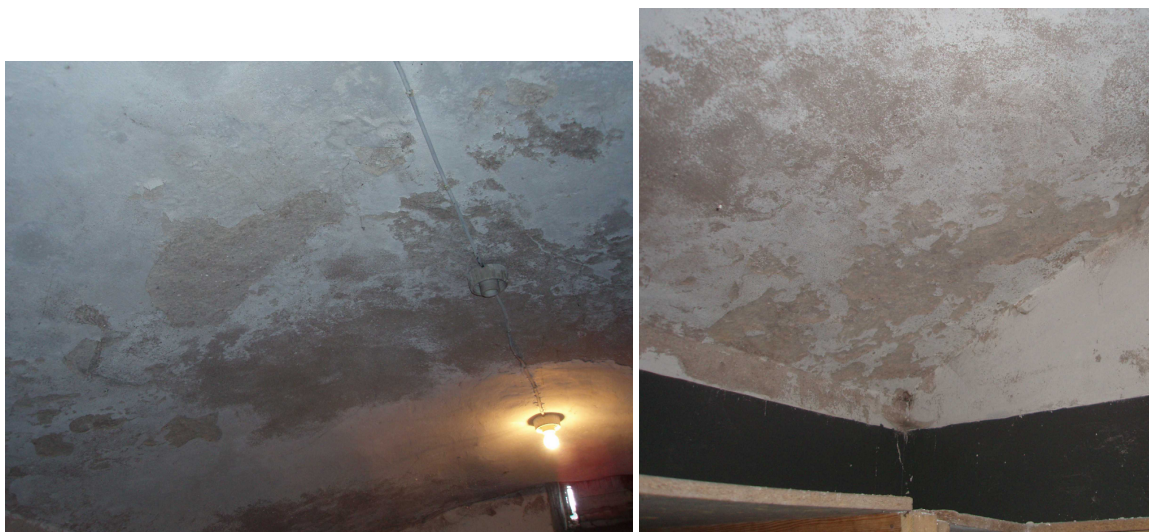
- Stropy.  
Stropy odcinkowe nad piwnicami wykazują liczne ślady zawilgocenia oraz uszkodzenia tynków (*zdjęcia nr 16, 17*).  
Stropy wyższych kondygnacji, w pomieszczeniach, w których nie były wykonywane w ostatnim czasie prace remontowe, widoczne są liczne

*Zdjęcia nr 16, 17. Zawilgocenia stropów nad piwnicą.*

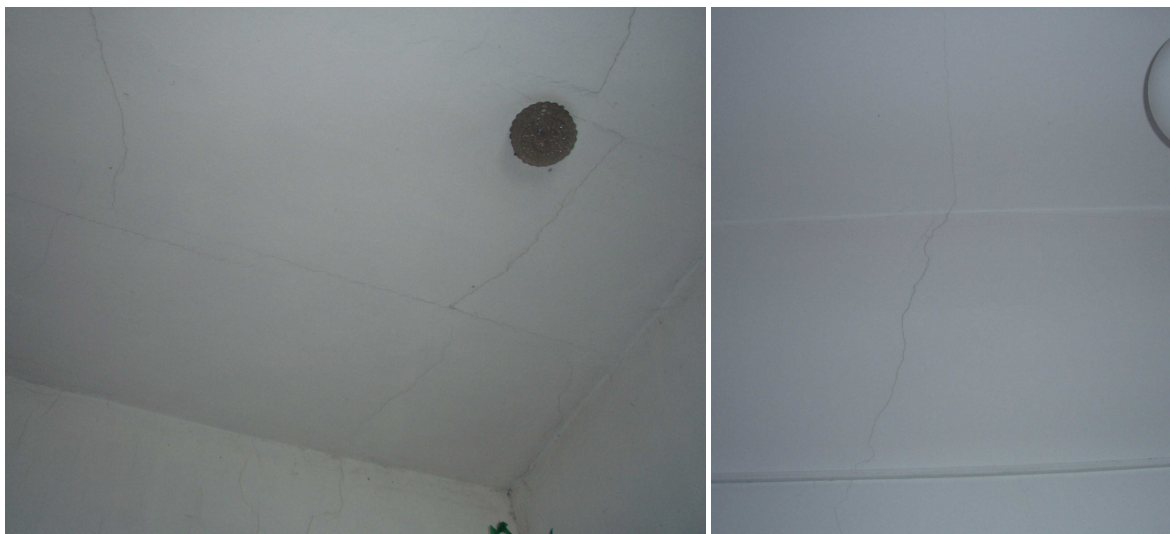
pęknięcia wzdłuż i w poprzek belek stropowych (*zdjęcia nr 18, 19*). Pęknięcia przy oparciu belek stropowych przechodzą w pęknięcia ścian. Opisane zarysowania są wynikiem braku wieńców w poziomie stropów.

*Zdjęcia nr 18, 19. Pęknięcia stropów, rysy przechodzące na ściany.*

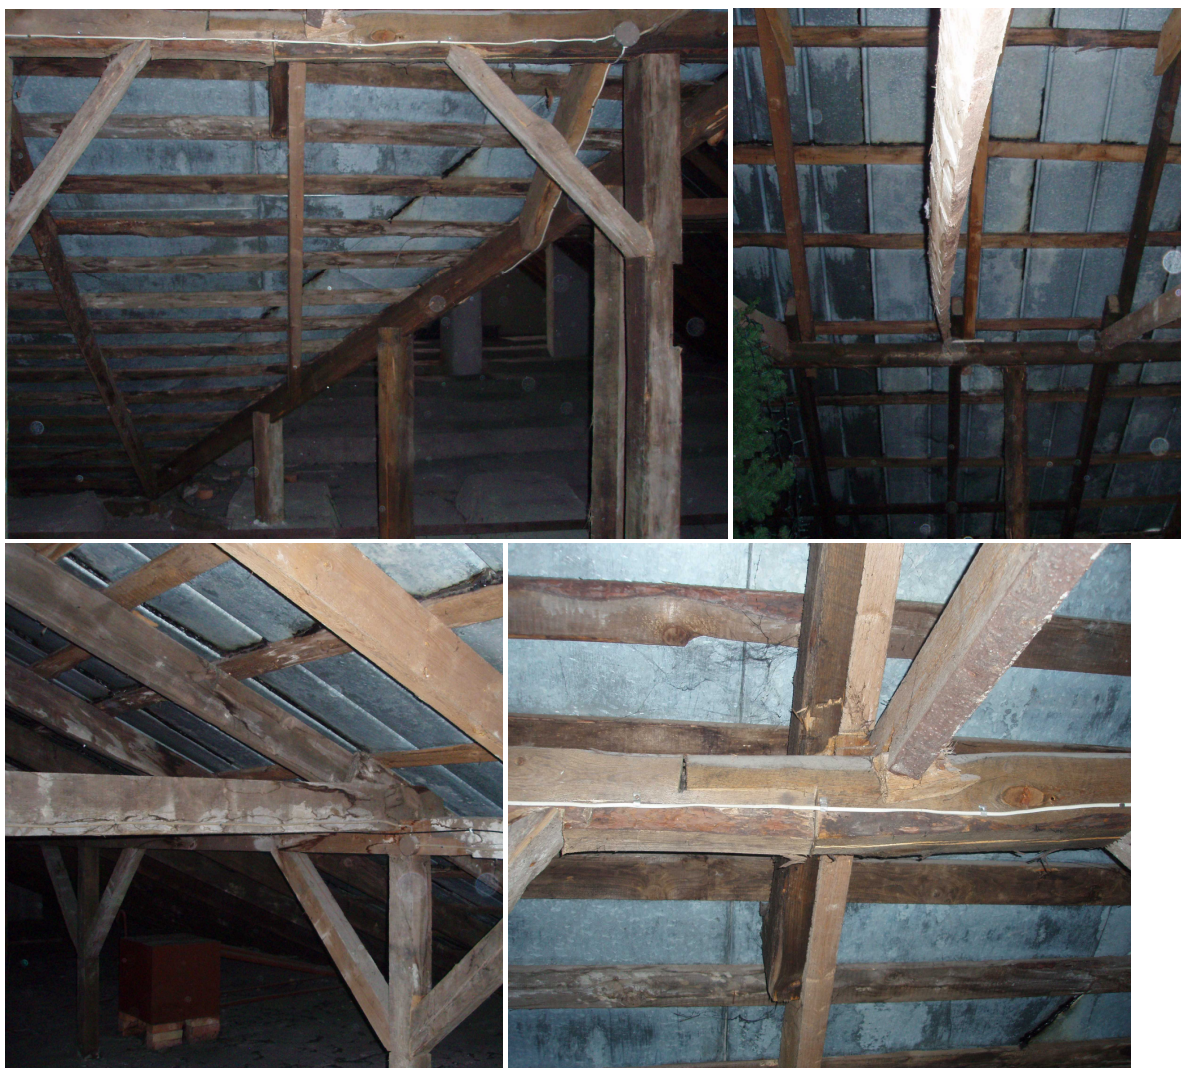
- Schody i klatki schodowe.  
W dobrym stanie technicznym.
- Konstrukcja dachu.  
Konstrukcja dachu o zróżnicowanych przekrojach, co świadczy o różnych etapach prowadzenia remontu i napraw więźby. Wiele elementów jest wymienionych tylko na fragmentach – „sztukowanych”, licznie występuje drewno nieokorowane i niczym nie zabezpieczone. Drewno posiada liczne ślady zawilgocenia. Występujące ślady pozostałości śniegu świadczą o nieszczelności pokrycia dachu, co przyspiesza korozję drewna. Konstrukcja dachu wykazuje wyraźne ugięcia, w wielu miejscach podpory i miecze przy słupkach są wykonane jako naprawy doraźne (*zdjęcia nr 20, 21, 22, 23*). Konstrukcja dachu jest w złym stanie technicznym i nadaje się do wymiany.

*Zdjęcia nr 20, 21, 22, 23. Uszkodzenia konstrukcji więźby dachowej.*

- Pokrycie dachu oraz obróbki blacharskie nadają się do całkowitej wymiany. Pod pokrycie należy zastosować folię paroprzepuszczalną.
- Konstrukcja dachu kwalifikuje się do całkowitej wymiany. Nową konstrukcję należy zabezpieczyć preparatem przeciw korozji drewna np. FOBOS M4.

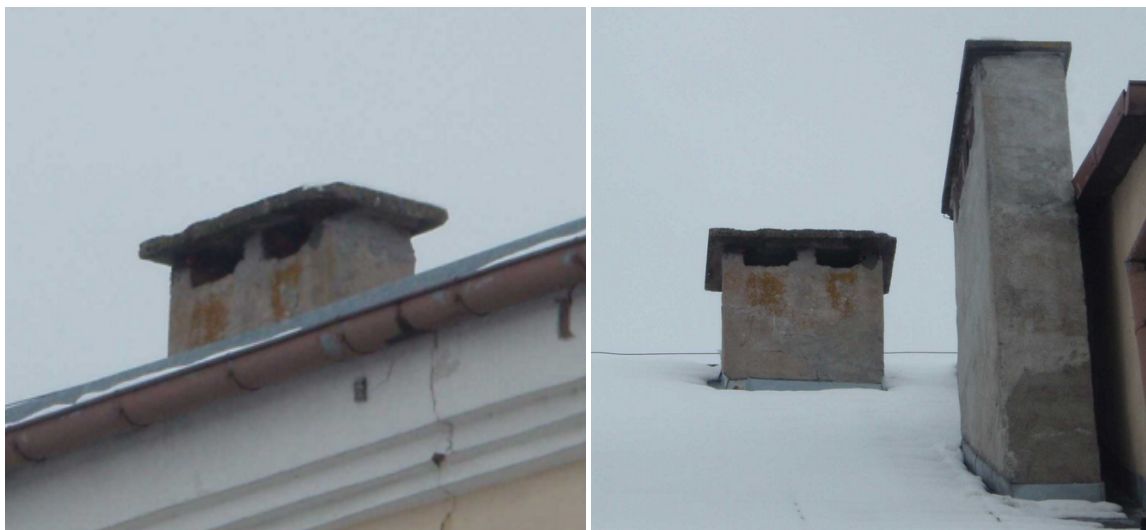
- Kominy ponad dachem, obróbki blacharskie i orynnowania.  
Tynki i czapy na kominach posiadają lokalne uszkodzenia (*zdjęcia nr 24, 25*). Obróbki blacharskie i orynnowanie jest w stanie technicznym dostatecznym, posiada lokalne uszkodzenia, co powoduje przecieki i zawilgocenia gzymsów (*zdjęcie nr 26*). Widoczne są ślady miejscowych napraw orynnowania (*zdjęcie nr 27*). Pokrycie dachu, obróbki blacharskie i orynnowania kwalifikują się do całkowitej wymiany. Tynki na kominach i czapy kominowe należy naprawić i zabezpieczyć prawidłowo obróbkami blacharskimi.

*Zdjęcia nr 24, 25. Uszkodzenia kominów.*

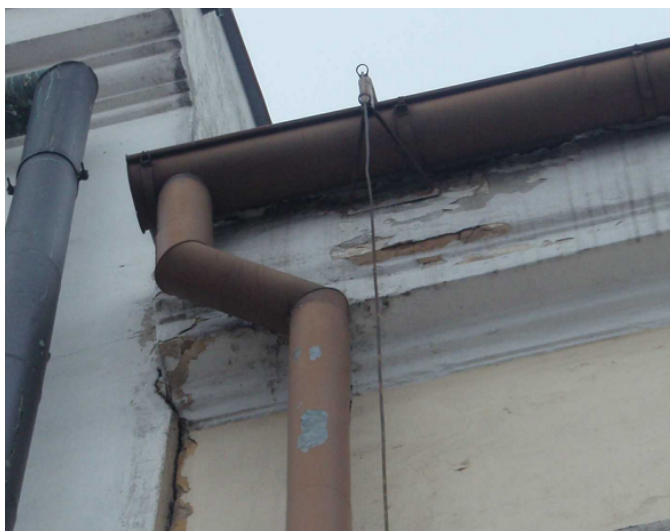
*Zdjęcia nr 26. Zawilgocenie gzymsu.*

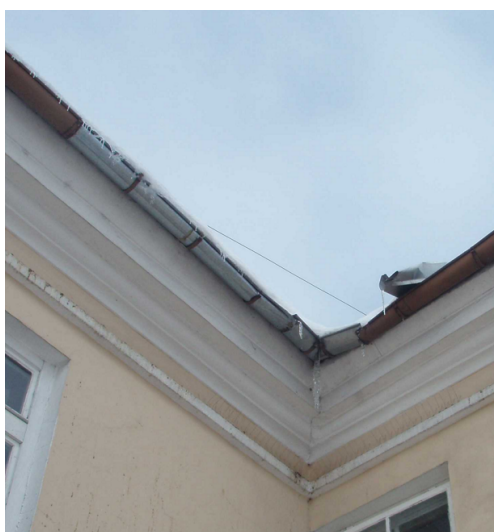
*Zdjęcie nr 27. Lokalne naprawy orynowania.*
