**INWENTARYZACJA BUDOWLANA
Z OPINIĄ TECHNICZNĄ**

- Zamawiający : Miasto Gmina Suwałki, ul. Mickiewicza 1, 16-400 Suwałki
- Inwestycja: Budowa i przebudowa budynku warsztatów i pracowni do praktycznej nauki zawodu w Zespole Szkół Technicznych w Suwałkach.
- Adres inwestycji: ul. Sejneńska 33A, 16-400 Suwałki, nr geodezyjny działek 10682/5 oraz 10683/2

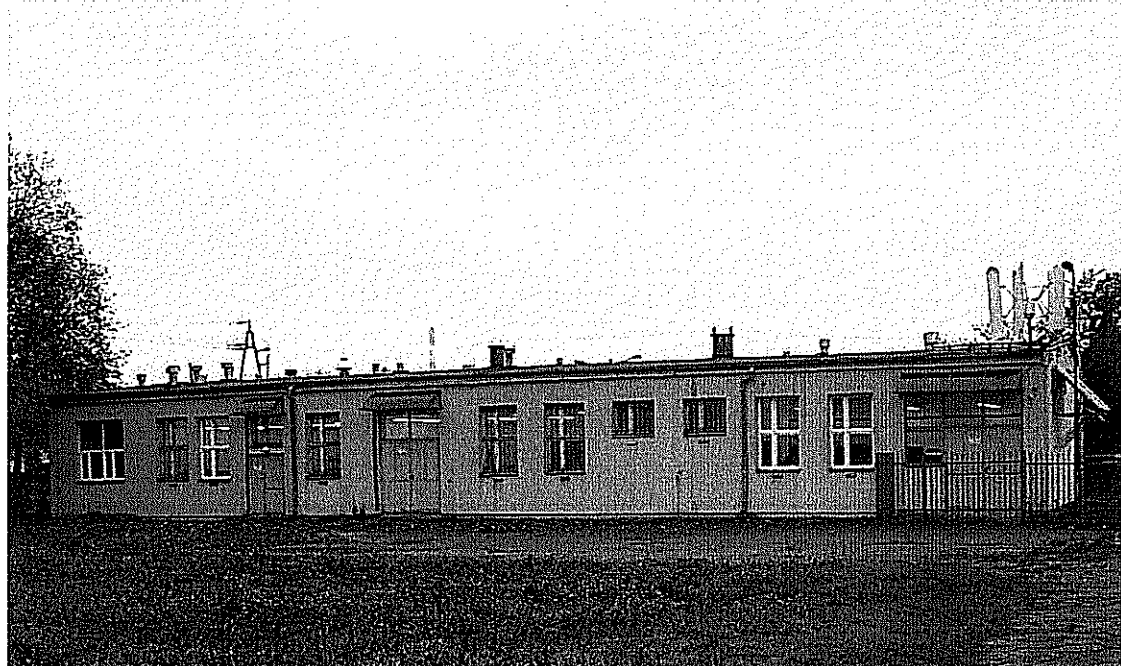
ELEWACJA ZACHODNIA

- Ściany zewnętrzne budynku – w dobrym stanie technicznym, miejscowo zauważono odpryski tynki strukturalnego oraz zabrudzenia tynku. Na ścianach zewnętrznych elewacji zachodniej widoczne uszkodzone rury spustowe które zaleca się wymienić.

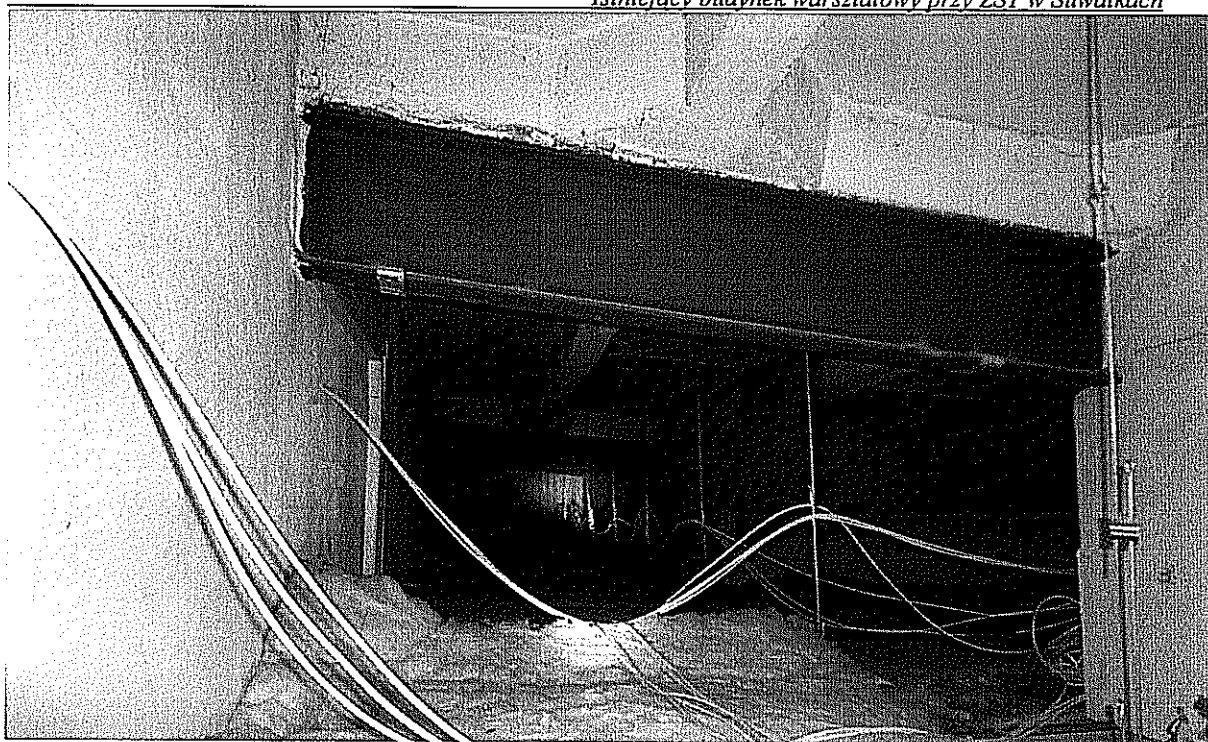
PRZESTRZEŃ STROPODACHU

2.8 Konstrukcja dachu – mieszana z wyodrębnieniem zasadniczego typu konstrukcji dachowej w postaci dźwigarów kratowych opartych na słupach żelbetowych zlokalizowanych przy ścianie zewnętrznej a także w postaci belek stalowych IPE wspartych na słupach zewnętrznych oraz wewnętrznej ścianie podłużnej na których opierają się panwiowe płyty dachowe. Na płytach wykonana warstwa szlichty a na niej warstwy pokryciowe w postaci kilku warstw papa asfaltowej. W narożniku północno – wschodnim stropodach w postaci blachy konstrukcyjnej z warstwami izolacyjnymi. W trakcie wizji lokalnej wykonano otwory w przestrzeni dachowej i nie stwierdzono śladów nadmiernych ugięć czy pęknięć.

W chwili obecnej widoczne na sufitach zacieki wody opadowej szczególnie w obrębie wszelkiego rodzaju przejść rur, kratek wentylacyjnych czy wentylatorów dachowych w pomieszczeniach. Zaleca się ponowne prawidłowe wykonanie obróbek blacharskich.

Stan konstrukcji stropodachu określa się jako dostateczny po wykonaniu niezbędnych napraw bieżących pokrycia dachowego.

- Konstrukcja i pokrycie dachu - autor opracowania wobec stanu technicznego konstrukcji widzi jedynie konieczność jej bieżącego przeglądu, bieżących napraw pokrycia dachowego a także prawidłowego wykonani a obróbkę blacharskich wokół przewodów wentylacyjnych.
