# **EKSPERTYZA**

**mykologiczno - budowlana  
oceną techniczną budynku**

**OBIEKT:** Wylączony z eksploatacji budynek użyteczności publicznej,  
wpisany do rejestru zabytków pod Nr rej. A-187 dn.28.05.2008

**ADRES :** 16-400 Suwałki , ul. Kościuszki 6

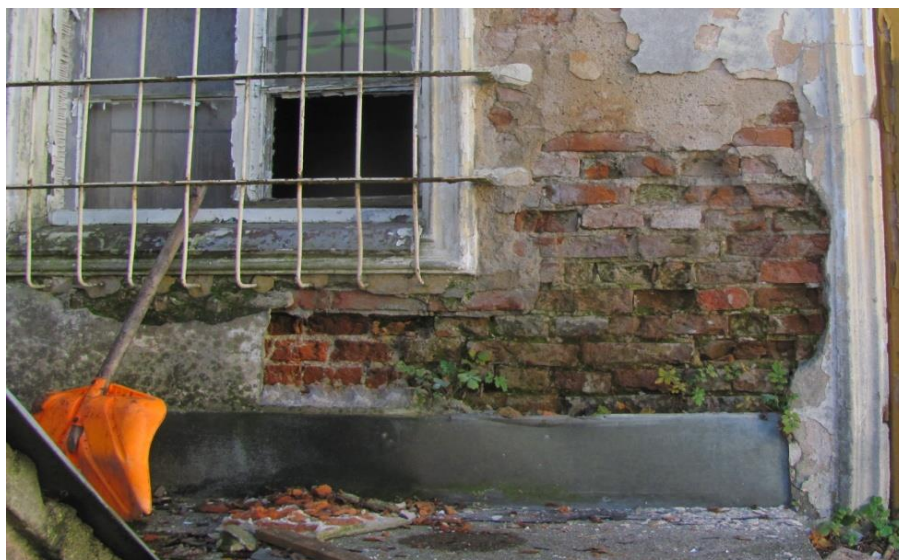
**Fot. 2 Podmyty przez wody opadowe fundament narożnika  
Uszkodzony mur komstrukcyjny ściany zewnętrznej**

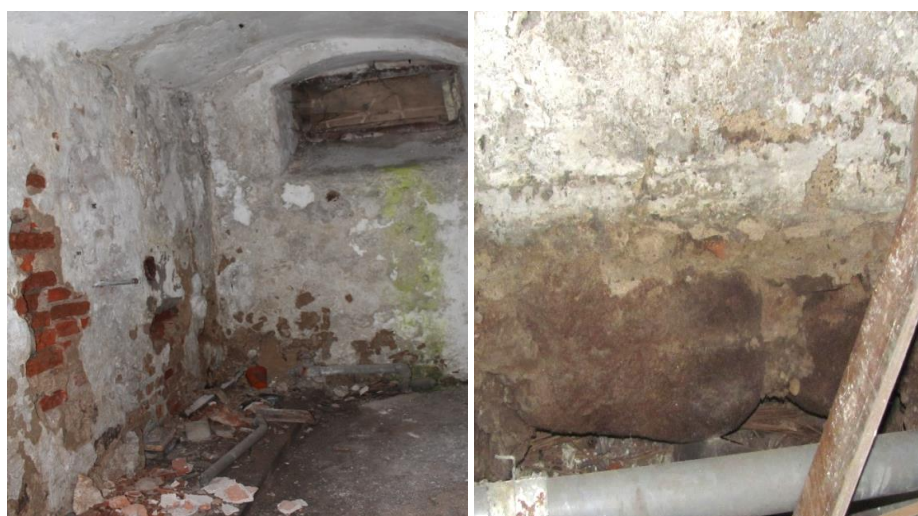
**Fot.3 Ubytki lica cegiel i spoin w murze fundamentowym piwnicy  
Pod okienkiem zielone naloty glonów (*algae*)W spoinach i na licu  
cegiel muru znaleziono sznury grzyba koloru szarego i białego**

Budynek - jest częściowo podpiwniczony. Jest to piwnica murowana z kamienia polnego i cegły, częściowo otynkowana tynkiem wapienno-piaskowym (**Fot. 3,13**).

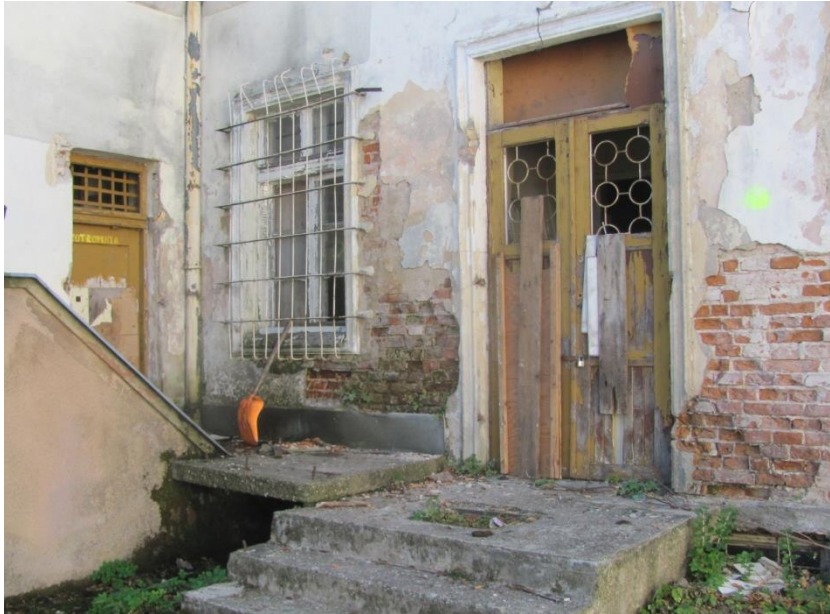
**Fot.4** Ubytki lica muru ściany zewnętrznej od zaplecza budynku  
Uszkodzona stolarka okienna i drzwiowa

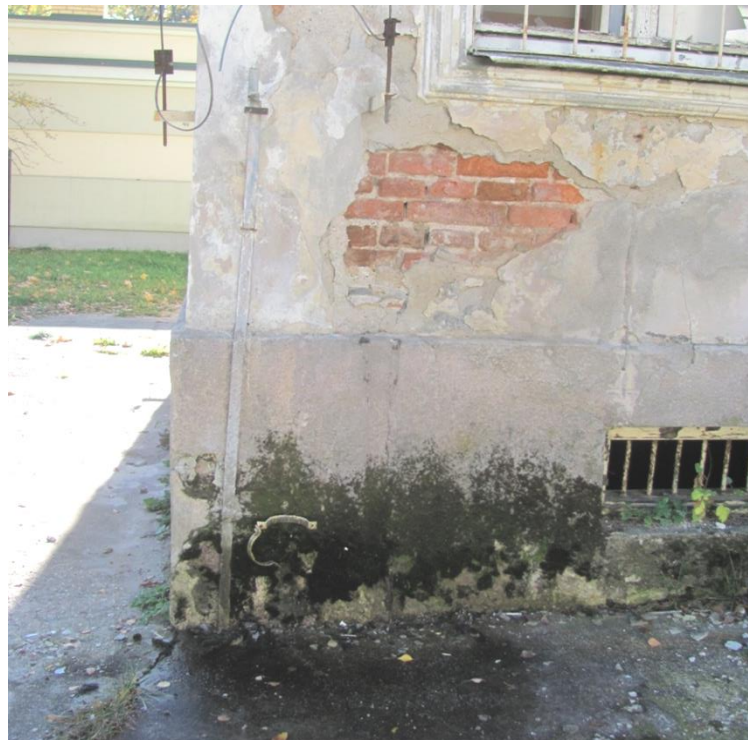
**Fot.5** Uszkodzenie tynku i muru ściany zewnętrznej oficyny,  
intensywny rozwój glonów (*algae*) -kolor c.zielony .  
Pobrano PRÓBKĘ NR 7 do dalszych badań

**PRÓBKA NR 7** - pobrana ze ściany piwnicy i tynku elewacji(**Fot.3,4 ,5**)  
Rozpoznanie : Glony (*Algae*) organizmy zielone niszczące strukturę materiału poprzez wydzielane substancje zasadowe i kwasowe, a także przerastanie przez mikropory materiału powodując ich rozpad .

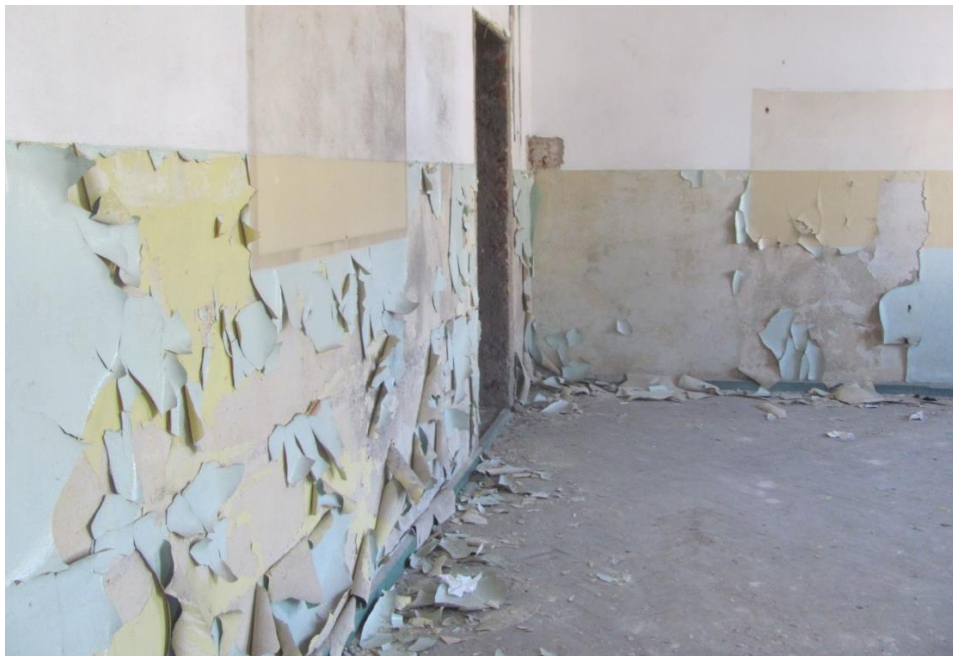
Fot. 6 Uszkodzone powłoki malarskie i tynki na parterze na skutek krystalizacji soli i działania grzybów rozkładu pleśniowego

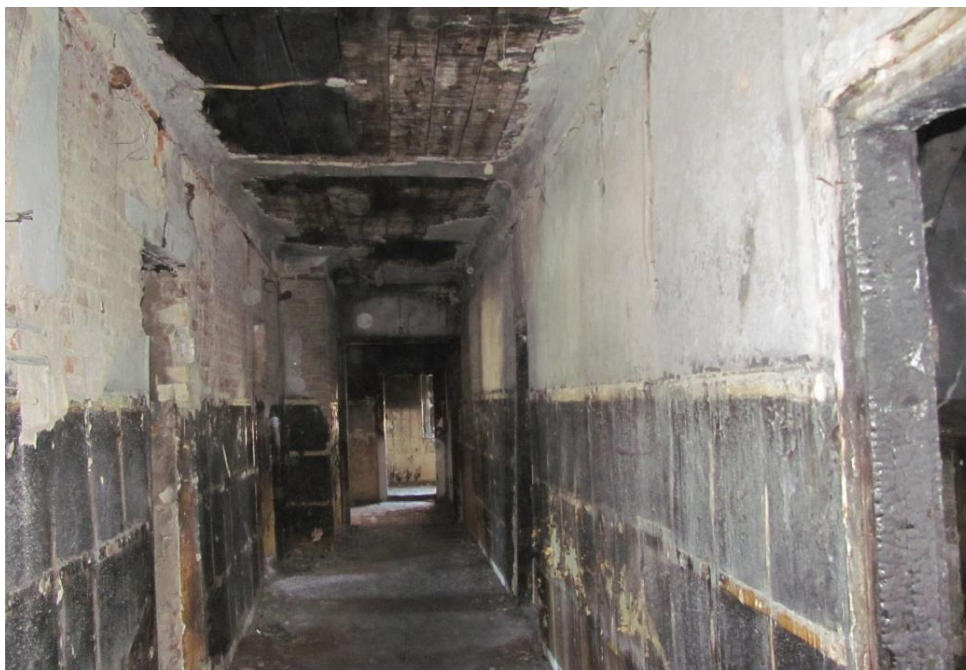
Fot.7 Uszkodzenia tynków wewnętrznych przez sole i temperaturę wywołaną pożarem , degradacja podsufitki z desek

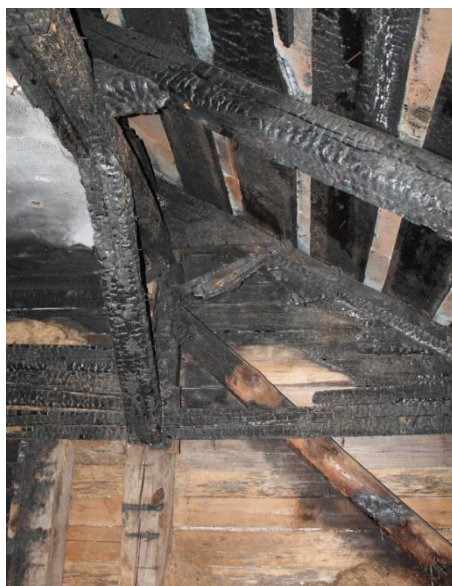
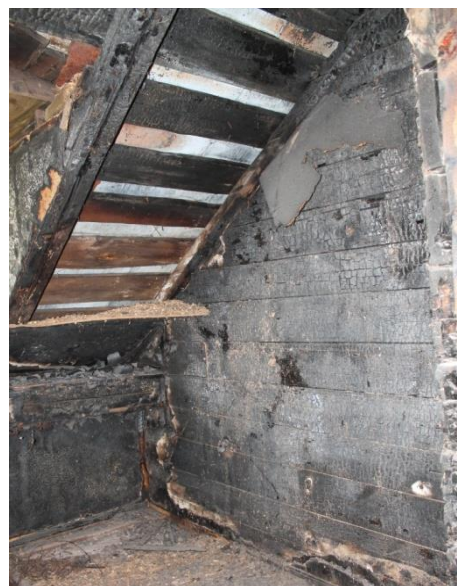
**Fot. 8** Więźba dachowa uszkodzona i zniszczona w wyniku pożaru

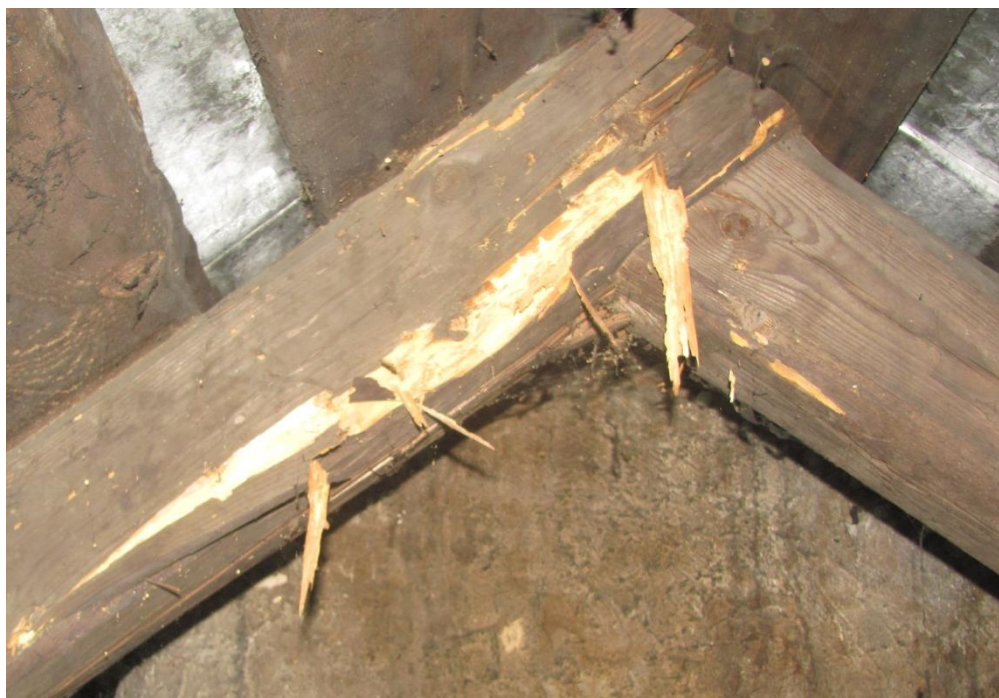
**Fot.9** Krokwie uszkodzone przez owady (tu: *Spuszczel pospolity*)  
W prawym górnym rogu krokiew spalona w pożarze

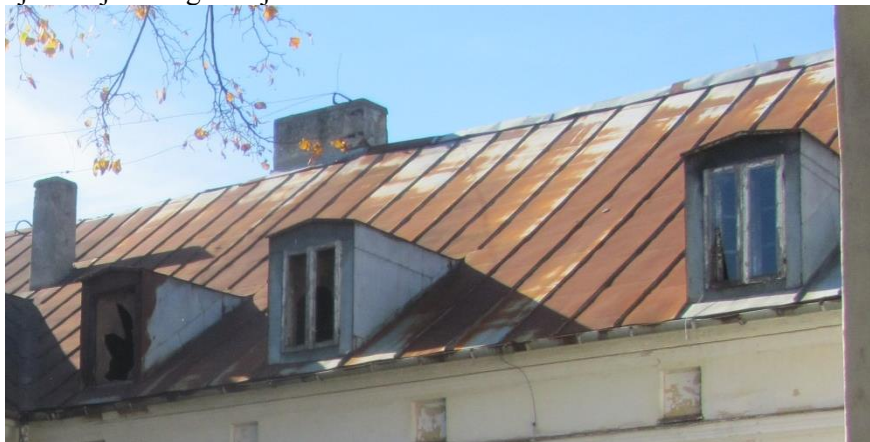
Z blachy ocynkowanej na rąbek stojący, w ok.80 % skorodowana (Fot.10). W wielu miejscach perforacja blachy powoduje przecieki wód opadowych na elementy drewnianej więźby dachowej, co w konsekwencji spowodowało rozwój korozji biologicznej drewna.

**Fot.10 Skorodowane pokrycie z blach na połaci dachowej**

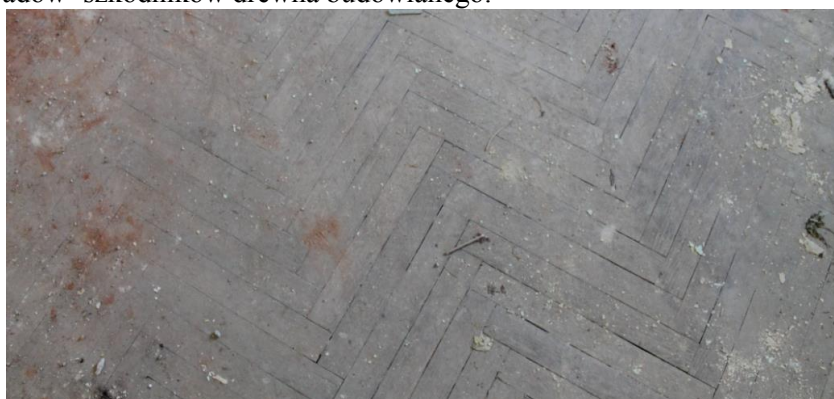
**Fot.11 Zdeprawowany parkiet drewniany podłogi na parterze budynku**

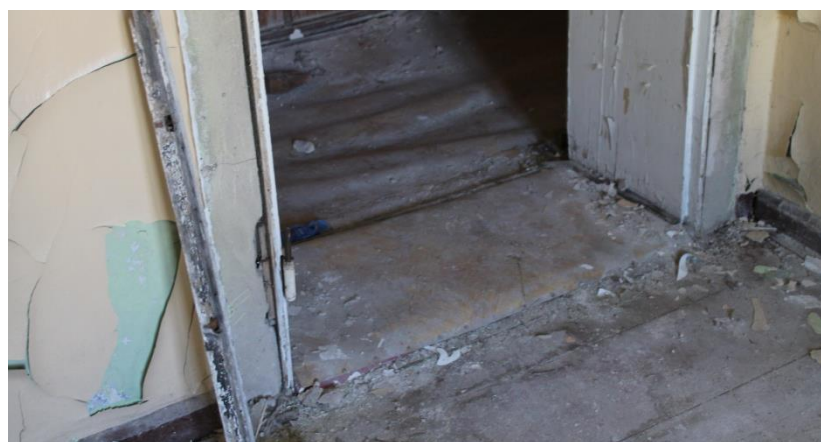
**Fot.12 Parter .Drewniana podłoga i próg uszkodzone przez Grzyb domowy biały ( *Poria vaporaria*) Drewno – kolor brunatny**

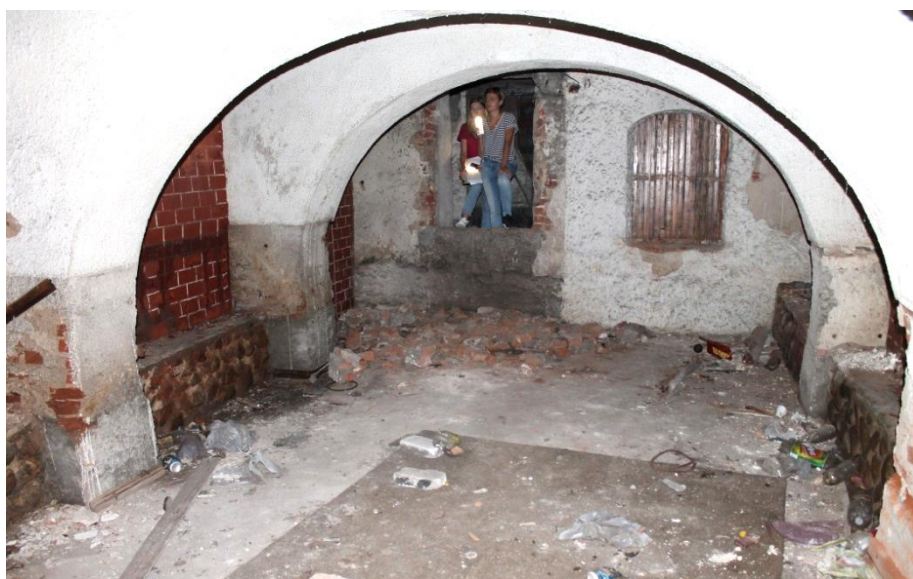
Stwierdzono uszkodzenia i zniszczenie przez korozję biologiczną ( **Fot. 13** )

**Fot. 13 Łukowe podparcia stropu nad piwnicą nr 01 .Uszkodzona przez krystalizację soli i korozję biologiczną cegła w filarach .**

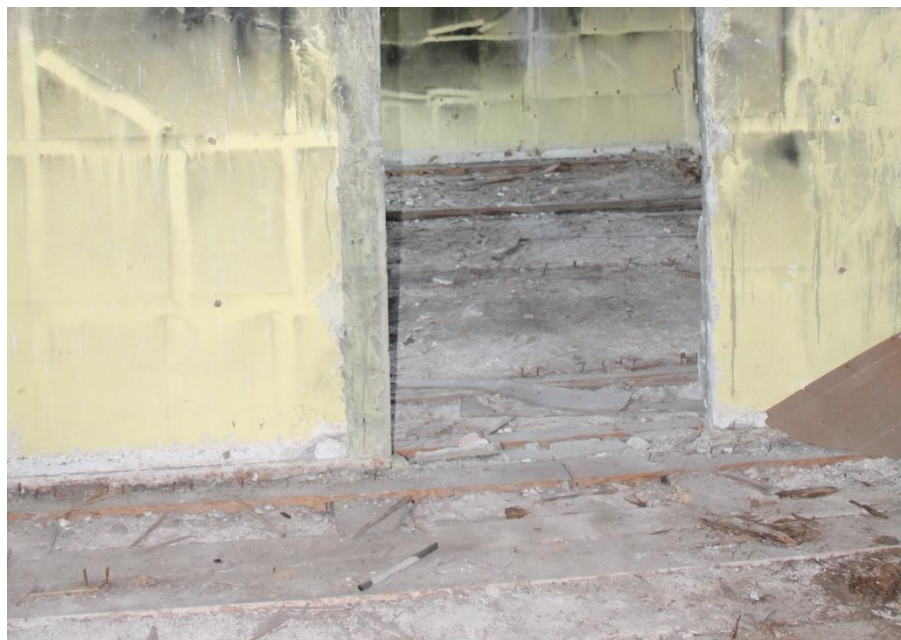
**Fot.14 Odsłonięte belki drewnianego stropu nad parterem po zerwaniu podłóg**

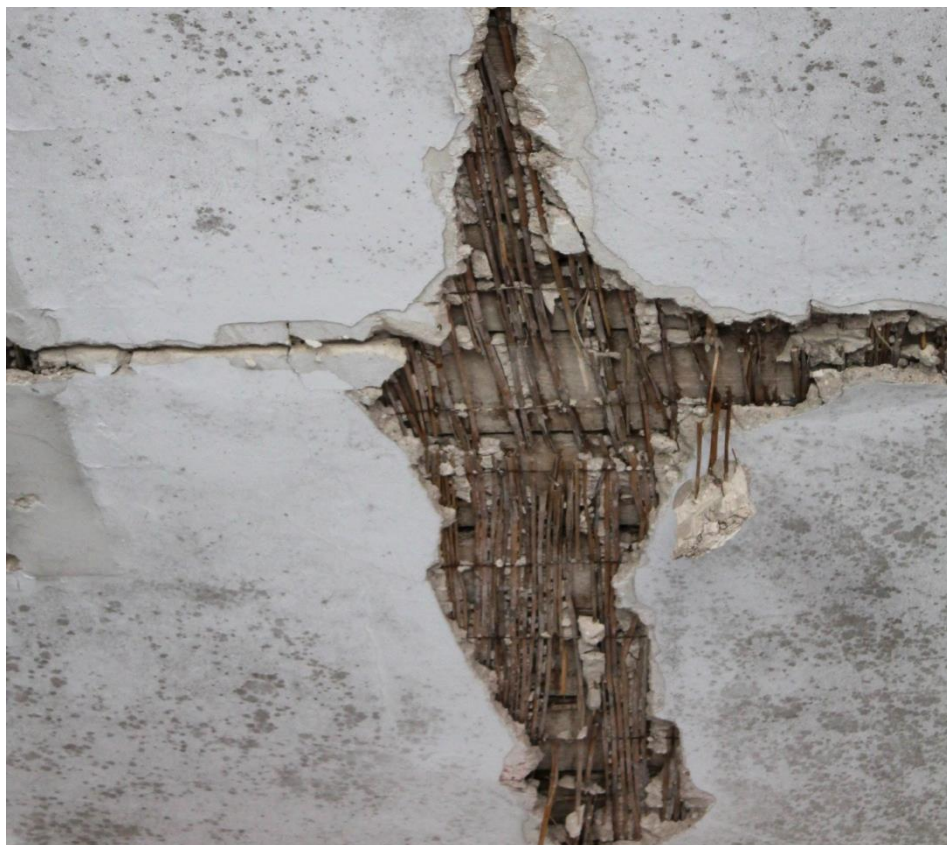
**Fot. 15** Strop nad parterem .Tynk wapienno-piaskowy wykonany na matach trzciniowych.Podsufitka z desek mocowanych do belek stropowych. Na tynku widoczne czarne plamy Grzyba rozkładu plesniowego

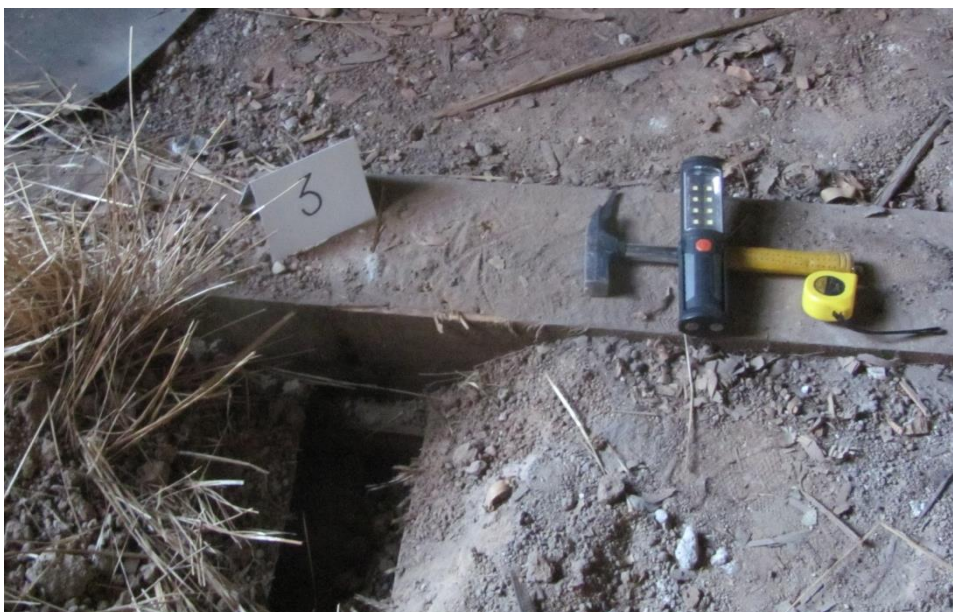
**Fot. 16** Drewniana belka 22/28 stropu nad parterem w dobrym stanie konstrukcyjnym i biologicznym. Polepa z trocin i gliny.

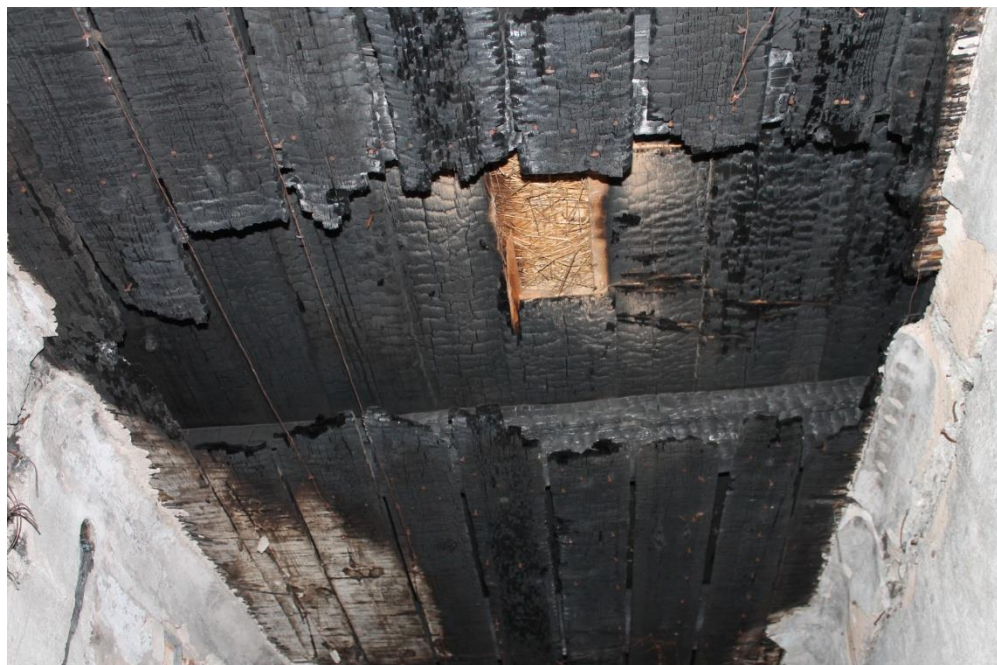
Wcześniejsze , wieloletnie uszkodzenia elementów składowych stropu nad piętrem (poddaszem użytkowym) dokonane przez owady – szkodniki drewna budowlanego zostały spotęgowane przez pożar i akcję gaśniczą. W wielu miejscach strop utracił nosność i grozi zawaleniem (Fot. 14).

Fot.14 Strop drewniany nad piętrem (korytarz) z widocznymi zniszczeniami elementów drewnianych przez pożar

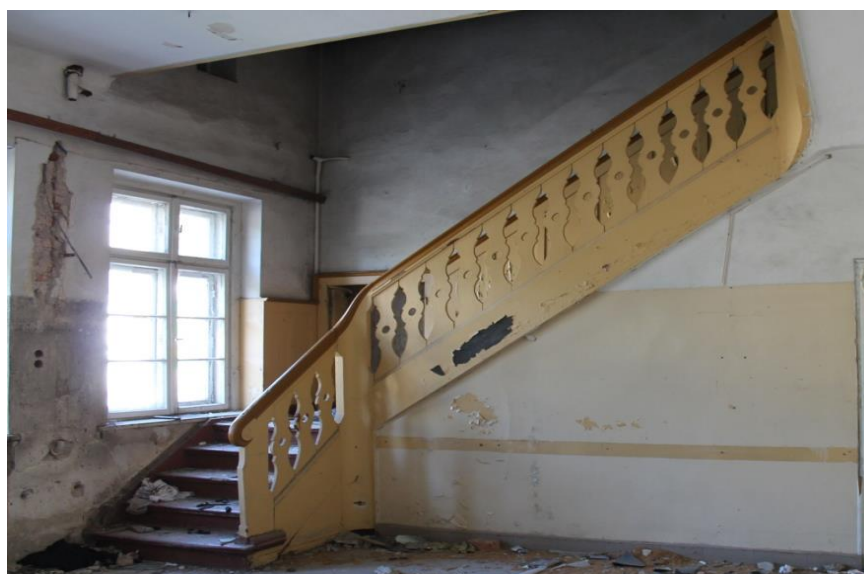
Uległy miejscowej korozji biologicznej (owady – szkodniki drewna budowlanego) (Fot.15) . Pierwotne elementy schodów zostały zabudowane wtórnie współczesną szalówką drewnianą i listwami boazerii na ścianach.

Fot.15 Schody drewniane na piętro zaatakowana przez owady  
Kołatki uparte (*Anobium pertinax*) Próbka NR 6

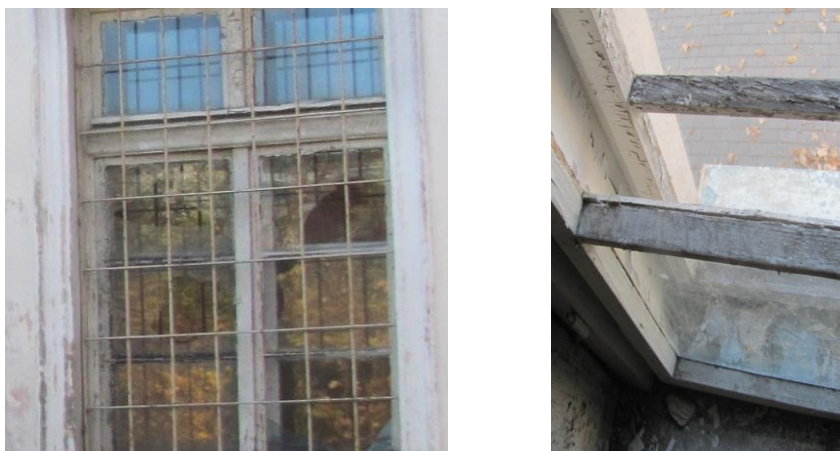
W wyniku działania szkodników drewna : owadów i grzybów domowych Stolarka okienna nie nadaje się do naprawy .Proces destrukcji pogłębiony został przez brak szklenia (wybite szyby) oraz malowań ochronnych.

**Fot.16 Uszkodzona stolarka okienna**

Stolarka okienna posiada liczne naloty koloru czarnego , a drewno powierzchniowo posiada liczne spękania i uległo do 1 cm degradacji biologicznej (Fot.16).

19. Demontaż uszkodzonej stolarki okiennej i drzwiowej w całym budynku i zastąpienie nową z zachowaniem podziałów, jak w dokumentacji pierwotnej (historycznie uzasadnionej).

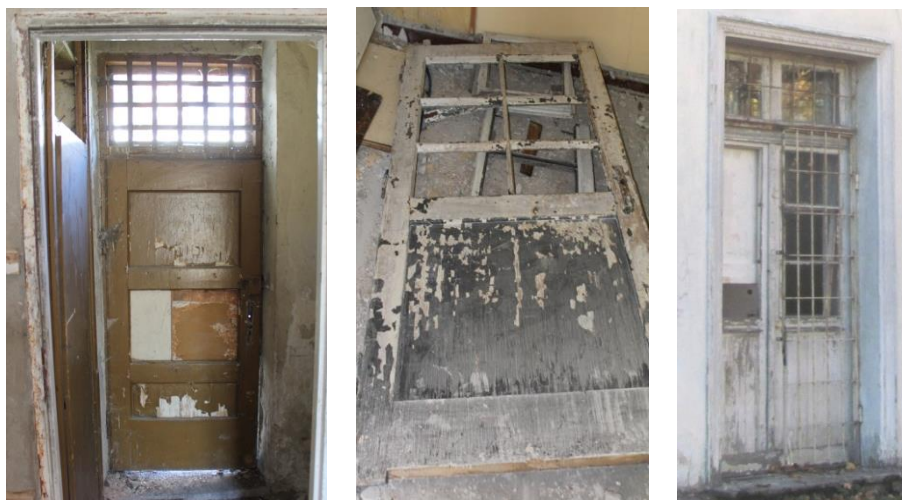
Stolarka drzwiowa uszkodzona ,wielokrotnie naprawiana ,uszkodzona mechanicznie oraz w wyniku korozji biologicznej (zwłaszcza niektóre ościeżnice drewniane) . Większość drzwi nie posiada zabytkowej wartości historycznej lub wymieniona została na współczesna ( jako przykład - **Fot.17**).

**Fot.17 Zniszczona stolarka drzwiowa**

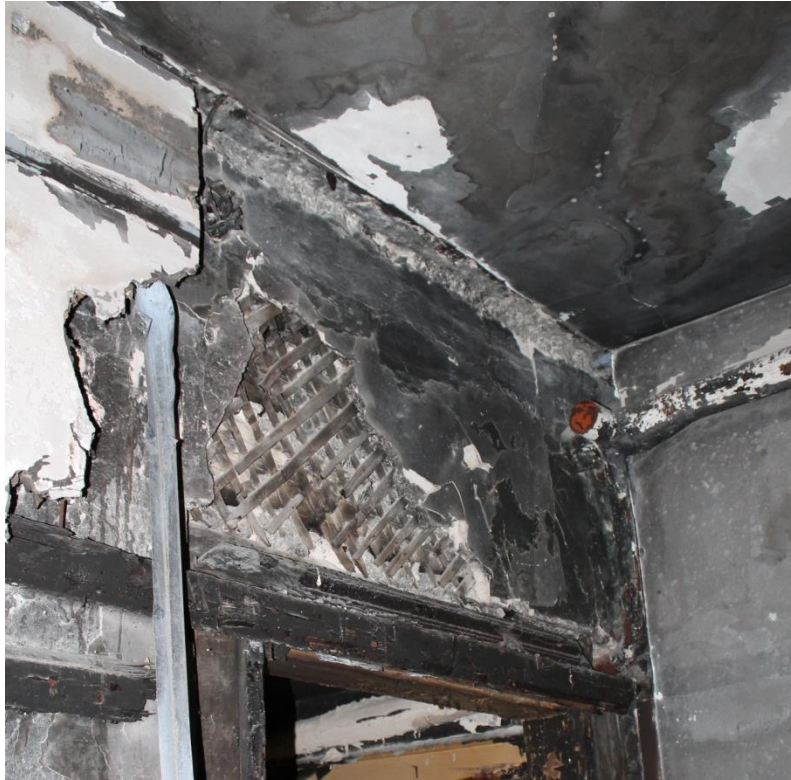
1.10. **Ścianki działowe** i przepierzenia -drewniane -na poddaszu stan awaryjny !  
Z uwagi na porażenie przez owady –szkodniki drewna budowlanego i uszkodzenia przez pożar drewniane ścianki działowe na piętrze i poddaszu nie nadają się do dalszego użytku.

Fot. 18 Ścianka działowa na piętrze po pożarze

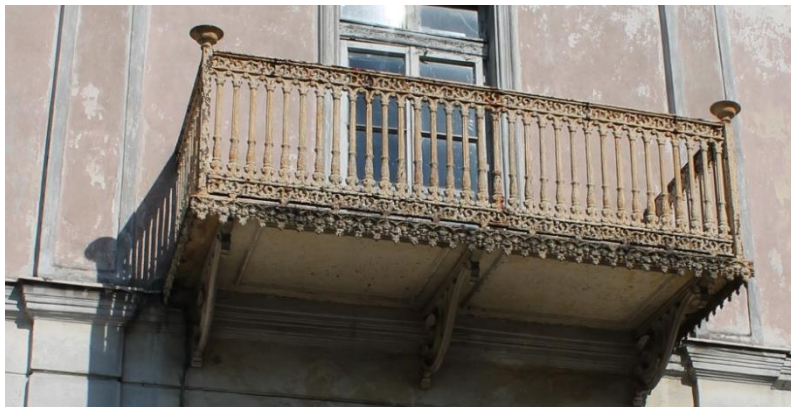
Fot.19 Balkon od strony ul. Kościuszki w złym stanie technicznym

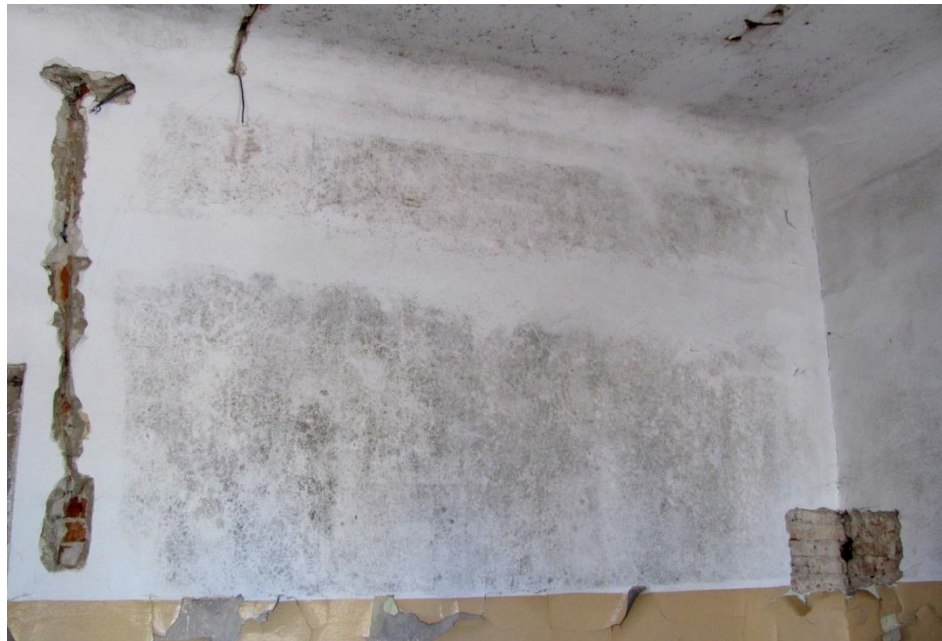
**Fot.20** Na tynku ściany parteru grzybnia koloru czarnego (*Aspergillus*)

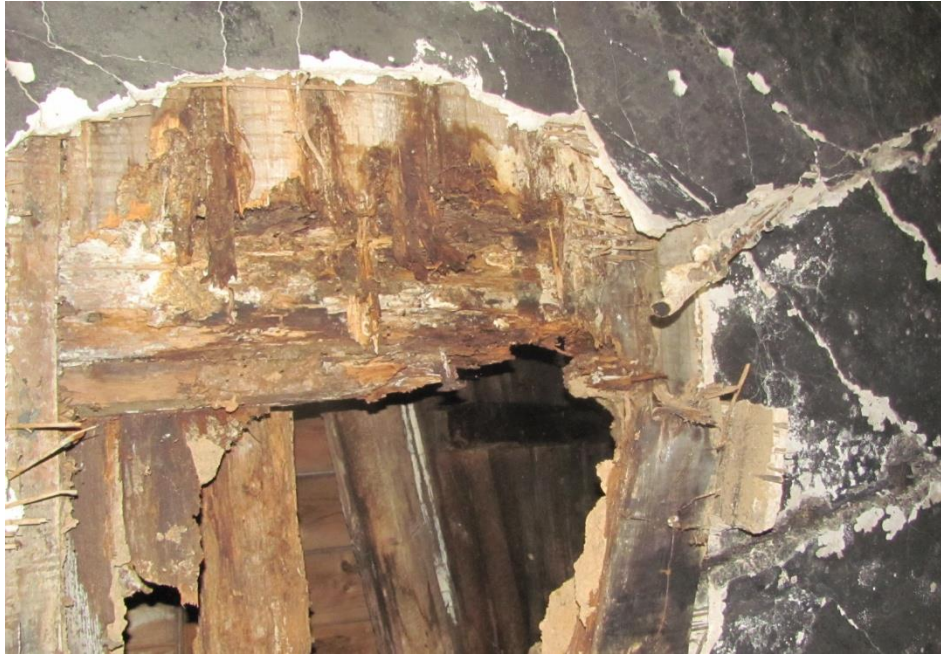
Na belkach stropu nad piętrem i podsufitce z desek widoczne są uszkodzenia, Gdzie elementy drewniane są w stanie rozkładu brunatnego (**Fot.21**) zniszczone przez Grzyb domowy właściwy (*Serpula lacrymans*).

**Fot. 21** Belka stropowa i deskowanie podsufitki zniszczone przez Grzyb domowy właściwy (*Serpula lacrymans*). Proces tzw. „zgnikizny brunatnej” drewna konstrukcyjnego . Pobrano PRÓBKĘ NR 1

Rozpoznanie: GRZYB DOMOWY WŁAŚCIWY (*Serpula lacrymans*) zwany też „Stroczkiem łzawym” ponieważ ma małe wymagania co do wilgotności podłoża gdyż może sam ją sobie wytwarzać w dużych ilościach. Może się rozwijać w drewnie o wilgotności nawet poniżej 20%. Grzyb ten zaliczany jest do **I Grupy agresywności** najbardziej i najszybciej niszczących drewno konstrukcyjne (i drewnopochodne), przerastający mury. Ubytek suchej masy drewna po 6 miesiącach wynosi ok.50%, a wytrzymałość na ściskanie zmniejsza się w tym czasie do 30% wytrzymałości drewna zdrowego.

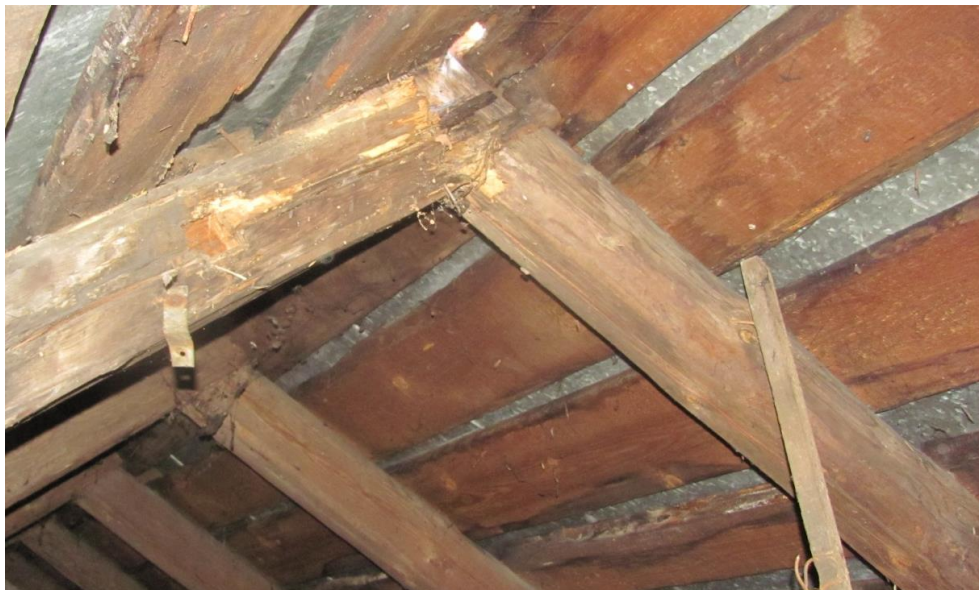
Dach pokryty blachą ocynkowaną na łątach wykonanych ażurowo z desek impregnowanych miejscami preparatem grzybobójczym. Krycie dachu posiada liczne nieszczelności , przy kalenicy , jak i okapach ,co powoduje dostawę wody . Na łątach z desek i krokwiach i lokalnie natrafiono na białoróżowe smugi powierzchniowej grzybni płożącej się po wewnętrznej powierzchni elementów drewnianej konstrukcji więźby dachowej (Fot.,22). PRÓBKA Nr 3

**Fot.22** Grzyb Powłocznik gładki (*Corticium laeve*) na deskowaniu połaci dachu Oficyny – PRÓBKA NR 3 oraz Grzyb domowy biały (*Poria vaporaria*) na krokwiach szczytu

Rozpoznanie : Grzyb POWŁOCZNIK GŁADKI (*Corticium laeve*) zaliczany do **III Grupy** agresywności (mniejszej) i destrukcji drewna budowlanego.

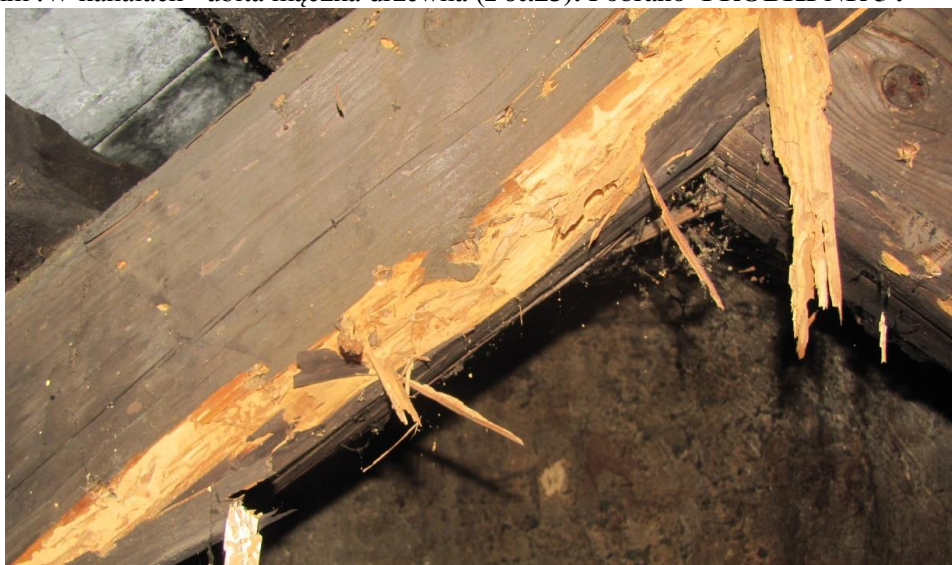
Liczne krokiew miejscowo posiadają liczne owalne otwory wylotowe owadów o średn 4/6 mm .W kanałach –ubita mączka drzewna (Fot.23). Pobrano **PRÓBKI NR 5** .

**Fot.23** Uszkodzona krokiew przez Spuszczela pospolitego (*Hylotrupes baj.*)

Rozpoznanie: Owad –szkodnik drewna SPUSZCZEL POSPOLITY (*Hylotrupes bajulus*) zaliczany do owadów **I grupy** agresywności do drewna budowlanego. Owady w krótkim okresie czasu (nawet w ½ roku),powodują zupełne zniszczenie drewna, oczywiście w sprzyjających warunkach.

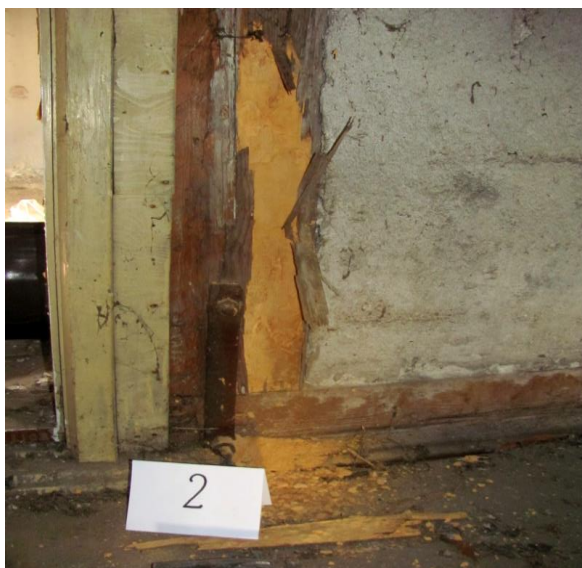
**Fot.24** . Słupek pionowy ramy drzwiowej w ścianie poddasza oficyny (2).

Liczne okrągłe otwory wylotowe o średnicy 1-2 mm z wysypującą się mączką drzewną świadczą o żerowaniu Kołatka upartego (*Anobium pertinax*) **PRÓBKA NR 6**. Na dole w podwalinie pod słupkiem są widoczne uszkodzenie przez owady z gatunku Spuszczel pospolity
