I. ODCINEK RONDO UL. SEJNEŃSKA – WJAZD DO STACJI PALIW STRONA PRAWA:

I. ODCINEK ul. SIANOŻĘĆ – SKRZYŻOWANIE RONDO ul. UTRATA

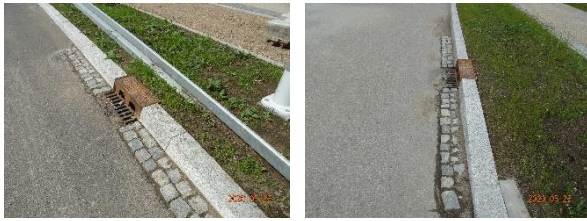
12. Brak właściwej spoiny w ciekach przy kratkach.

Opis robót	Ilość
Oczyszczenie i uzupełnienie spoin betonem	2 m ²

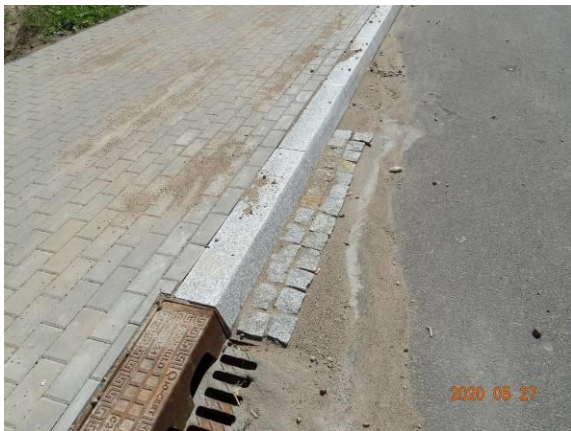
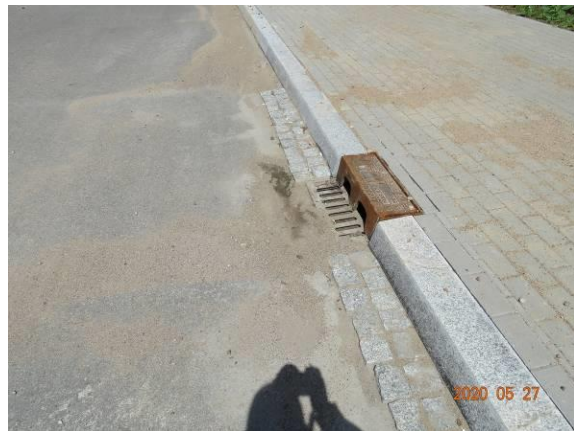
60. Brak właściwej spoiny na cieku z kostki granitowej przy wpusście

Opis robót	Ilość
Oczyszczenie i uzupełnienie spoin betonem	2 m2

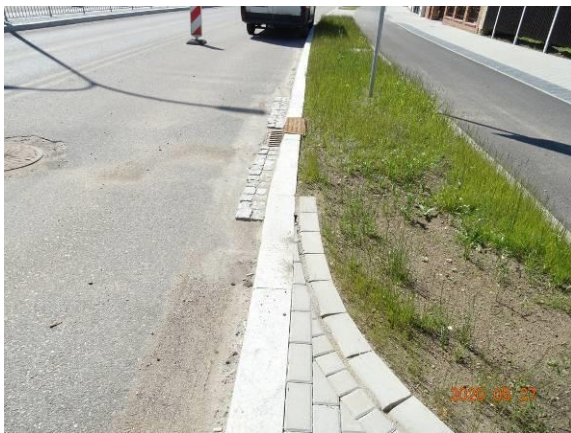
62. Brak spoinowania chodnika i peronu na ul. Utrata strona wschodnia (od ronda w kierunku miasta)

Opis robót	Ilość
Spoinowanie kostki betonowej	70,00m ²

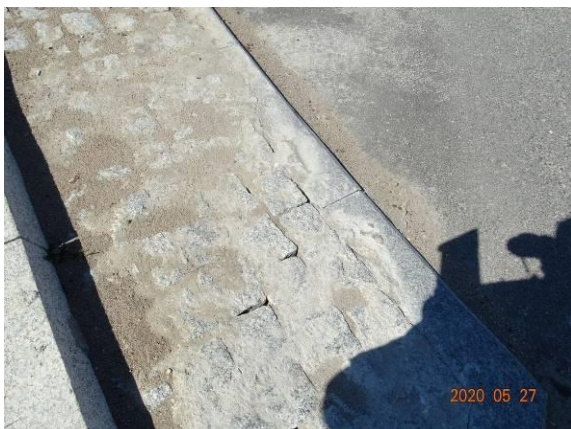
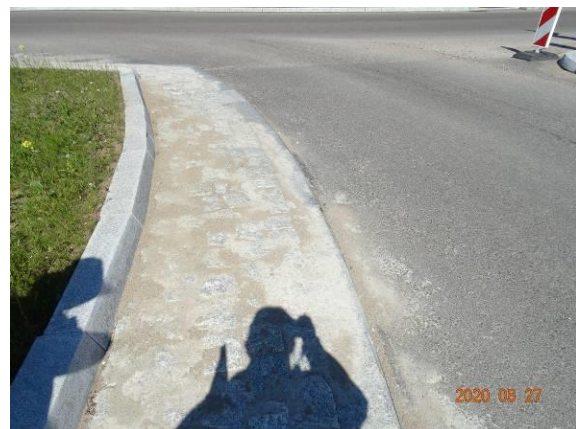
66. Brak spoinowania kostki betonowej (obręb ronda wlot ul. A Piłsudskiej – str. zachodnia)

Spoinowanie kostki betonowej

250,00m ²

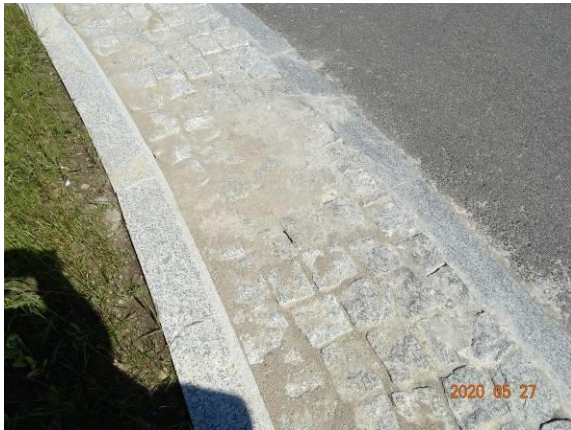
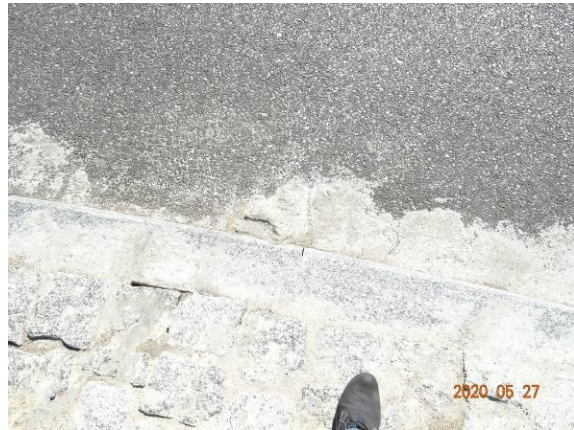
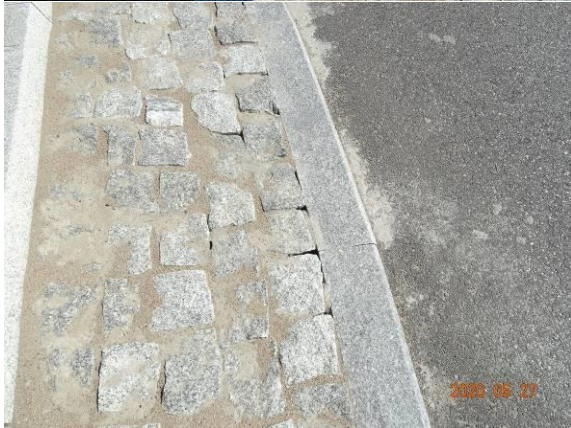
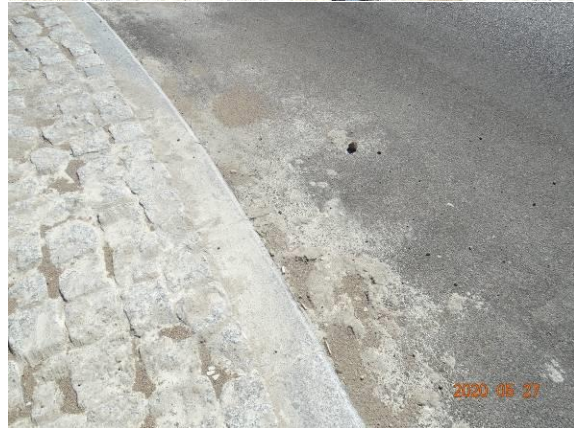
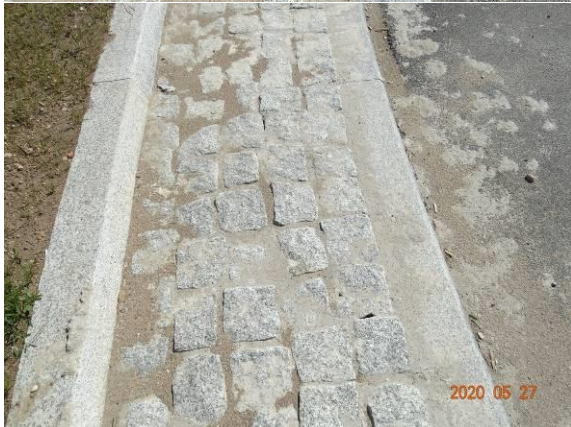
67. Niedokładne spoinowanie pierścienia ronda na ul. Utrata z kostki kamiennej.

68. Zanieczyszczona betonem warstwa wiążąca – dotyczy punktowo całego pierścienia

69. Zanieczyszczona betonem powierzchnia krawężnika kamiennego (od strony warstwy bitumicznej ronda).

Opis robót	Ilość
Oczyszczenie i uzupełnienie spoin betonem, oczyszczenie powierzchni warstwy wiążącej i krawężnika kamiennego	40m ²

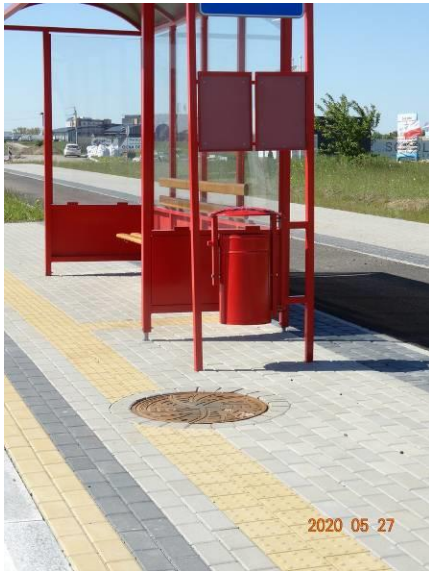
70. Brak spoinowania kostki na peronie przystanku przy zatoce ITD.

Opis robót	Ilość
Spoinowanie kostki betonowej	44,00m ²

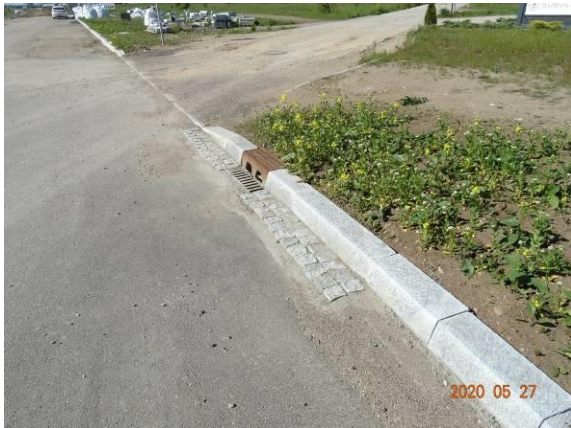
71. Brak właściwego spoinowania kostki przy wpustach na zatoce ITD

Opis robót	Ilość
Oczyszczenie i uzupełnienie spoin betonem	1m ²

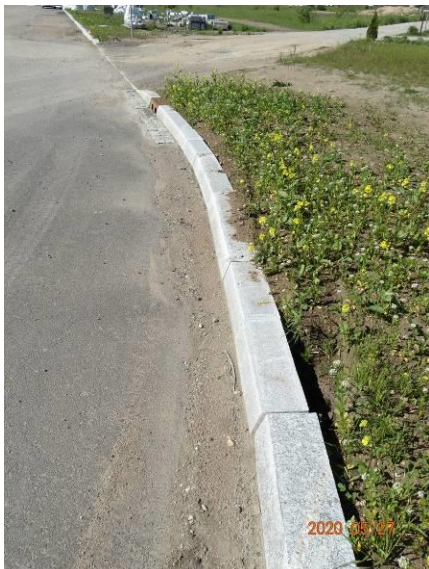
72. Wypchnięty krawężnik na zatoce ITD. przed wjazdem do osiedla „SOBOLA-BIEL”
(ok. 7,0 m przed hydrantem) – 2 szt.

Opis robót	Ilość
Wymiana uszkodzonych krawężników na nowe	3m

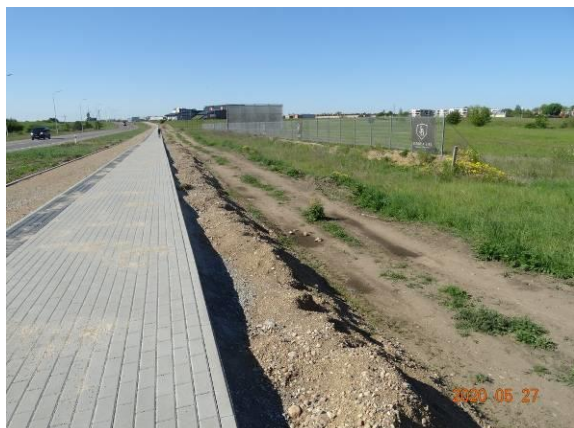
73. Brak właściwego spoinowania na chodniku Odcinek od zatoki ITD. do ul. W Romana.

Opis robót	Ilość
Spoinowanie kostki betonowej	922,00m ²
