BRANŻA SANITARNA

**EKPERTYZA TECHNICZNA WRAZ Z DOKUMENTACJĄ
ZDJĘCIOWĄ**

Opracowanie wykonano w celu określenia stanu technicznego instalacji grzewczych, sanitarnych, wodnych istniejących na terenie pomieszczeń: basenu, pomieszczeń towarzyszących i pomieszczeń piwnicznych zlokalizowanych pod niecką basenową w SP10 w Suwałkach.

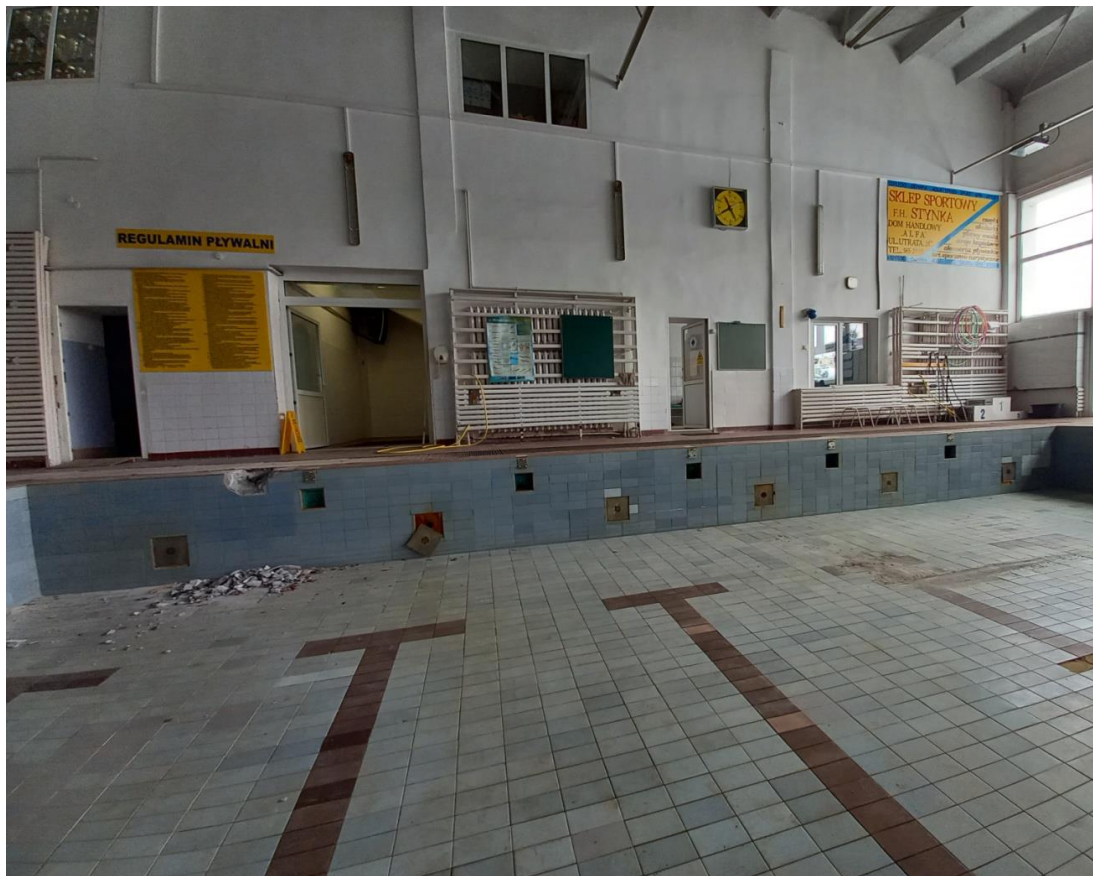
instalacja doprowadzająca i odprowadzająca wodę uzdatnioną do basenu -skorodowana

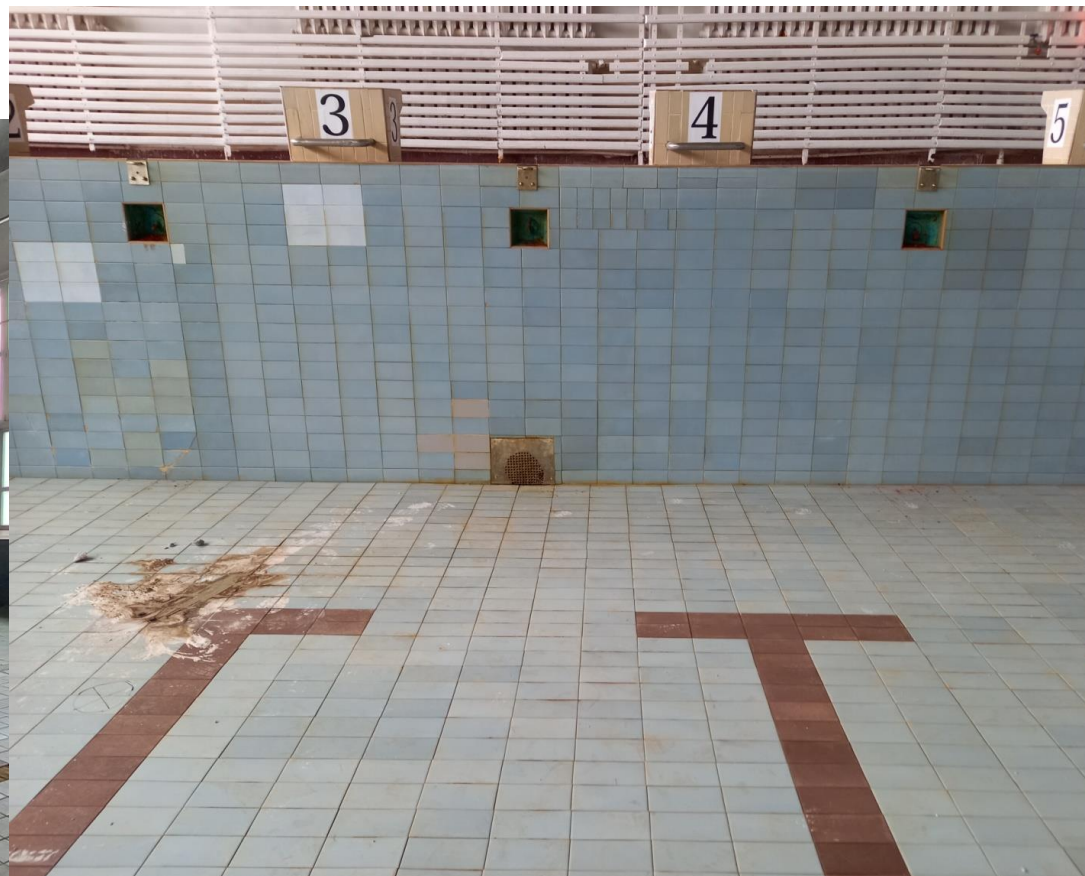
instalacja doprowadzająca i odprowadzająca wodę uzdatnioną do basenu -skorodowana

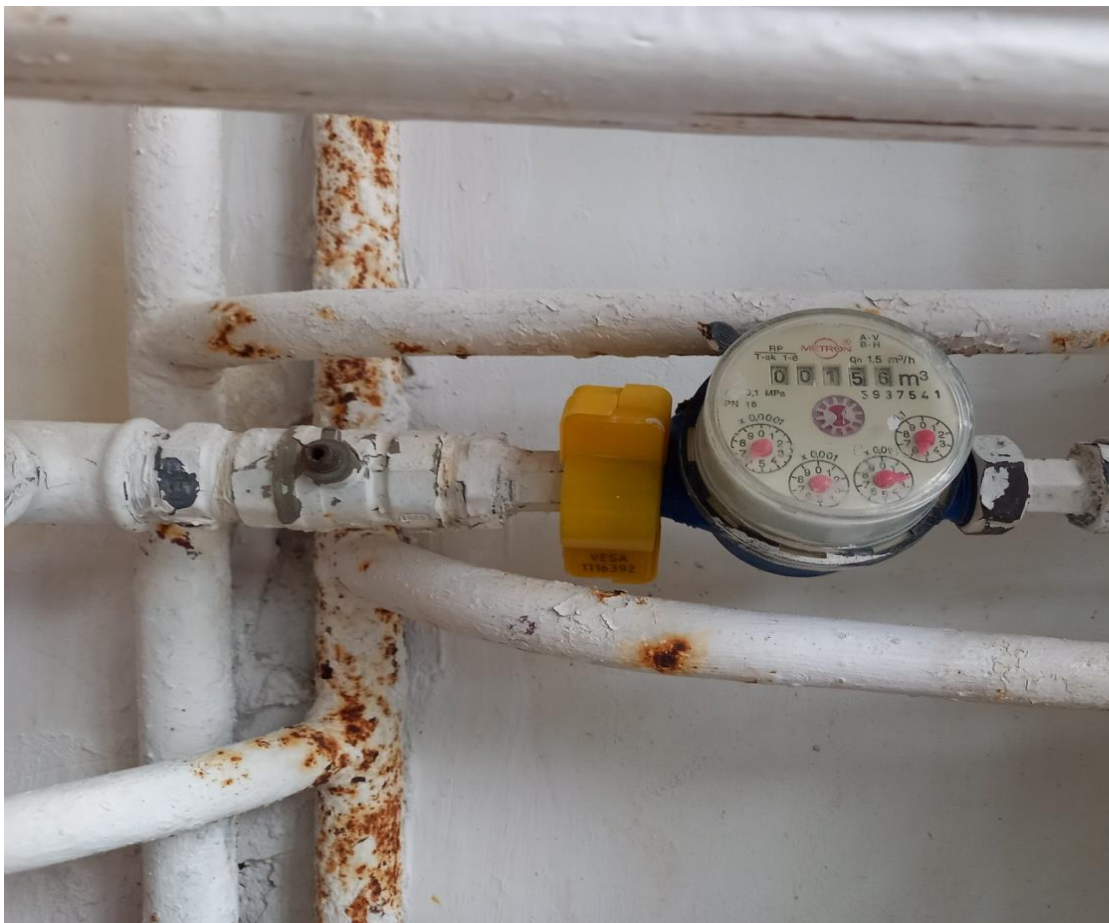
Instalacja wodna , instalacja c.o. – piony i grzejniki – na części basenowej korozja pionów i grzejników- do wymiany lub likwidacji

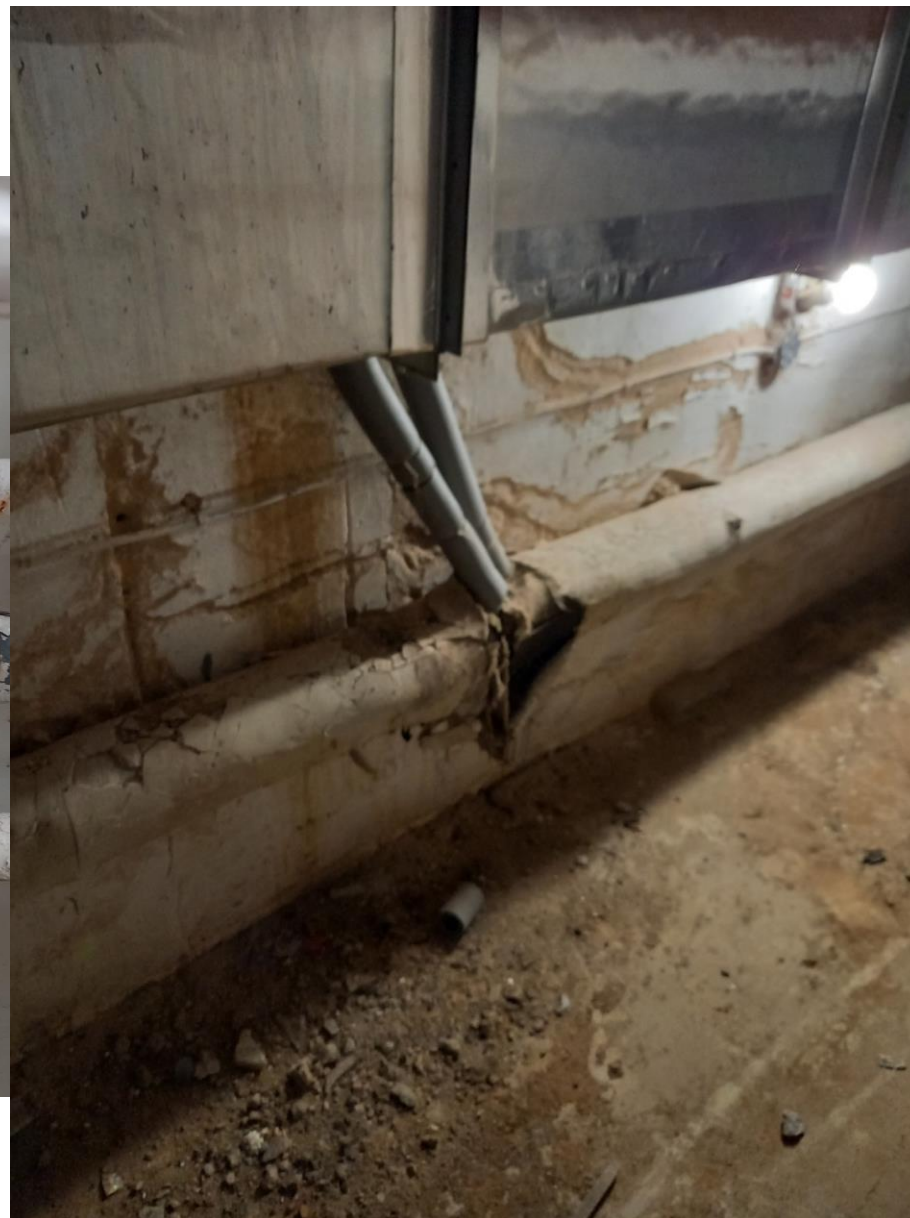
Instalacja instalacja c.o. – na części basenowej korozja pionów i grzejników- do wymiany lub likwidacji

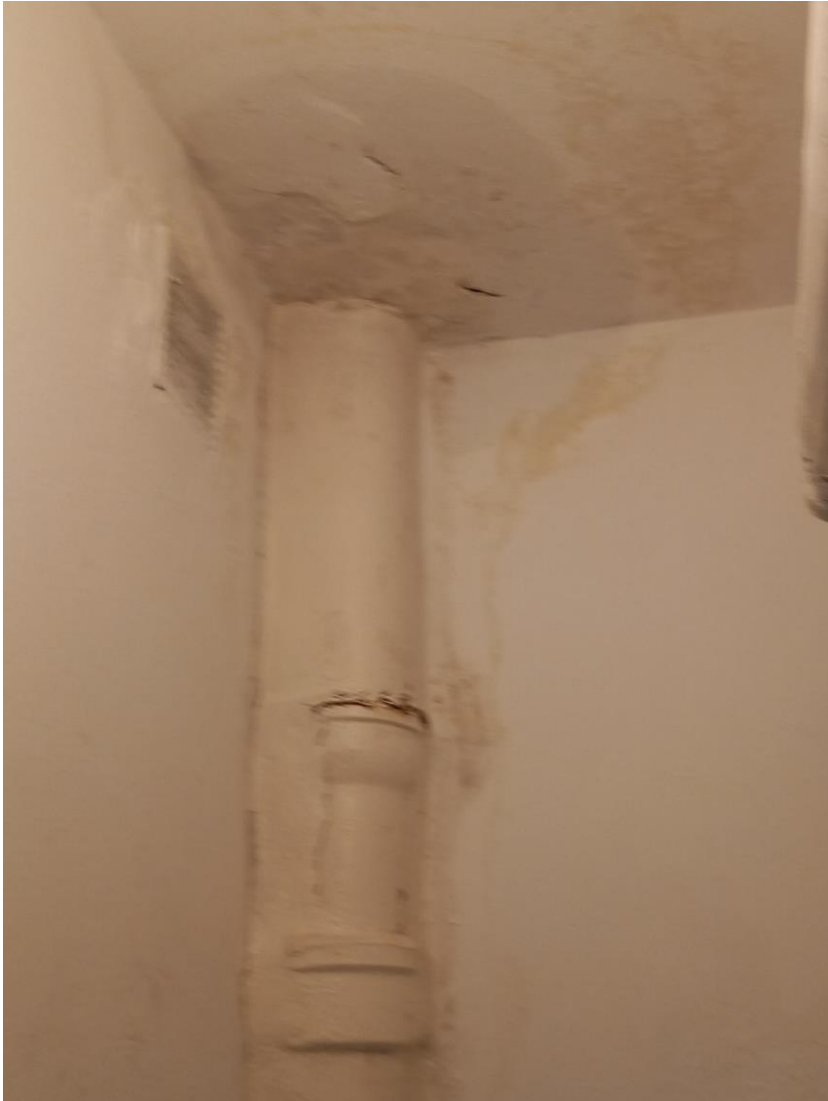
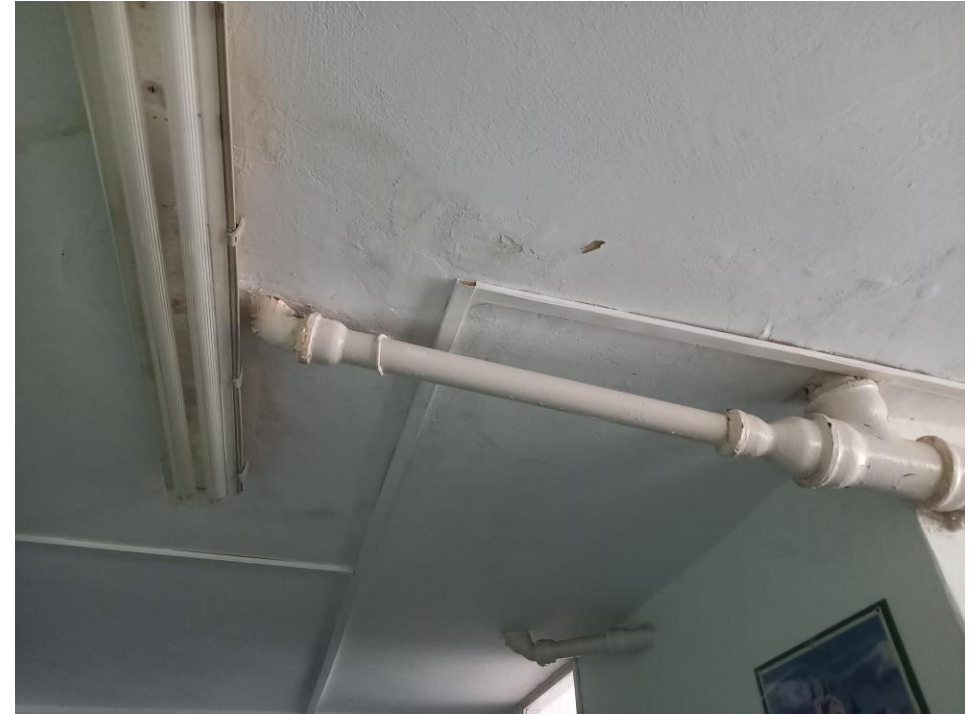
Instalacja kanalizacji sanitarnej na poziomie szatni i w piwnicy – do wymiany - zacieki na ścianach i sufitach

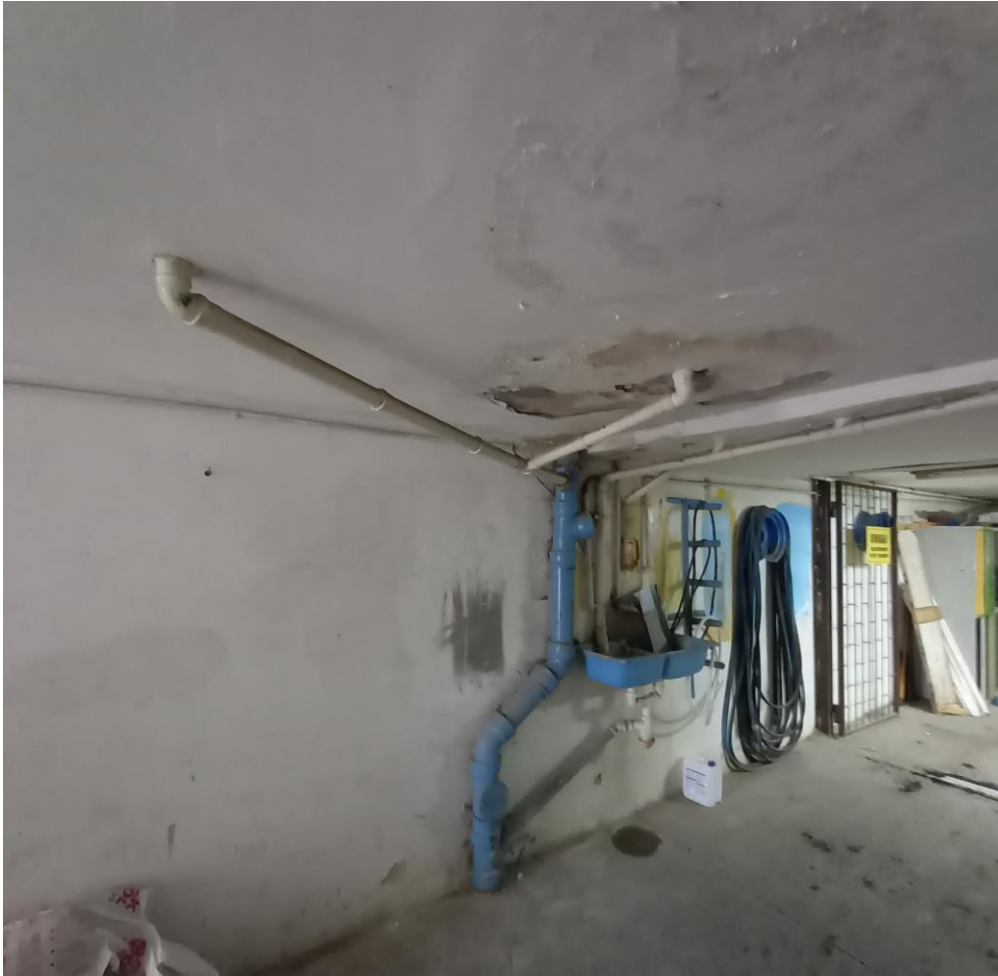
Instalacja kanalizacji sanitarnej na poziomie basenu – do wymiany -
zacieki na ścianach i sufitach

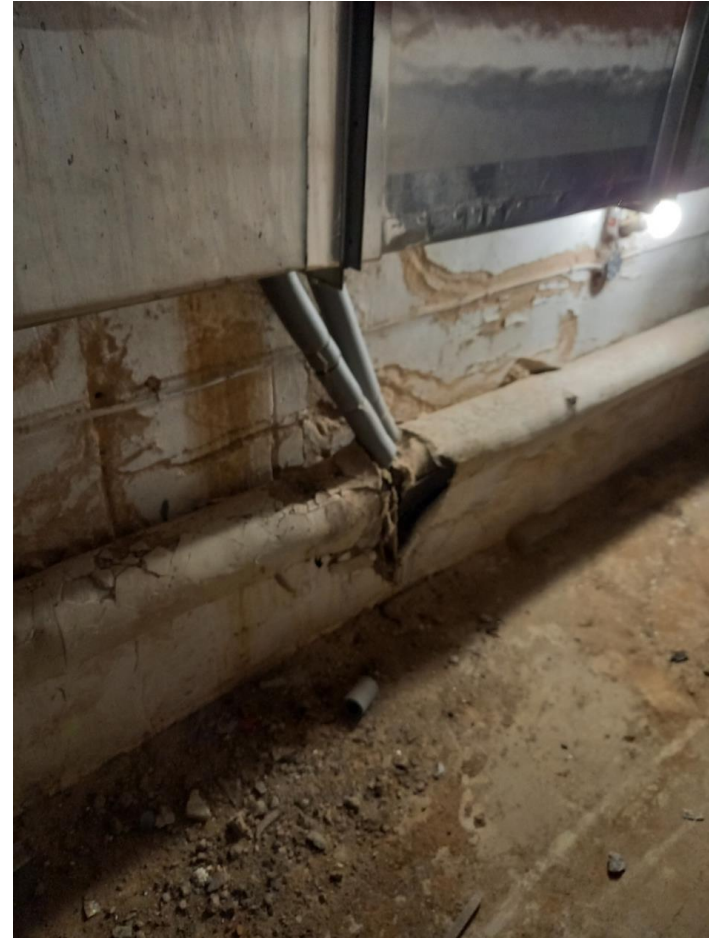
Instalacja c.o. w części podbasenia – korozja i nieszczelności

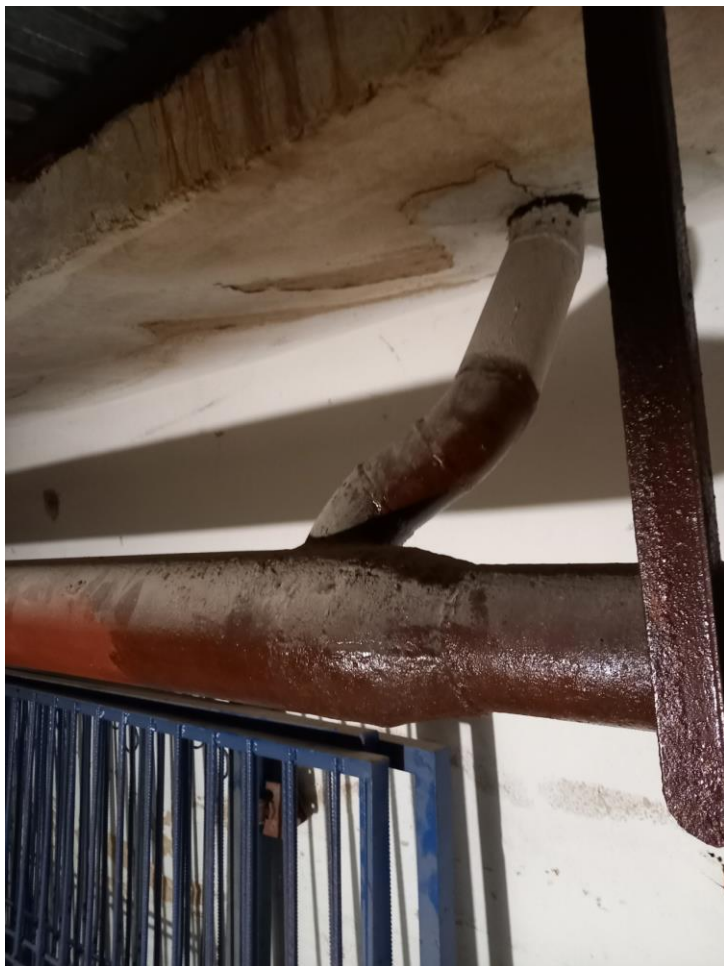
Instalacja przelewowa na poziomie basenu i podbasenia do wymiany
– korozja i przecieki

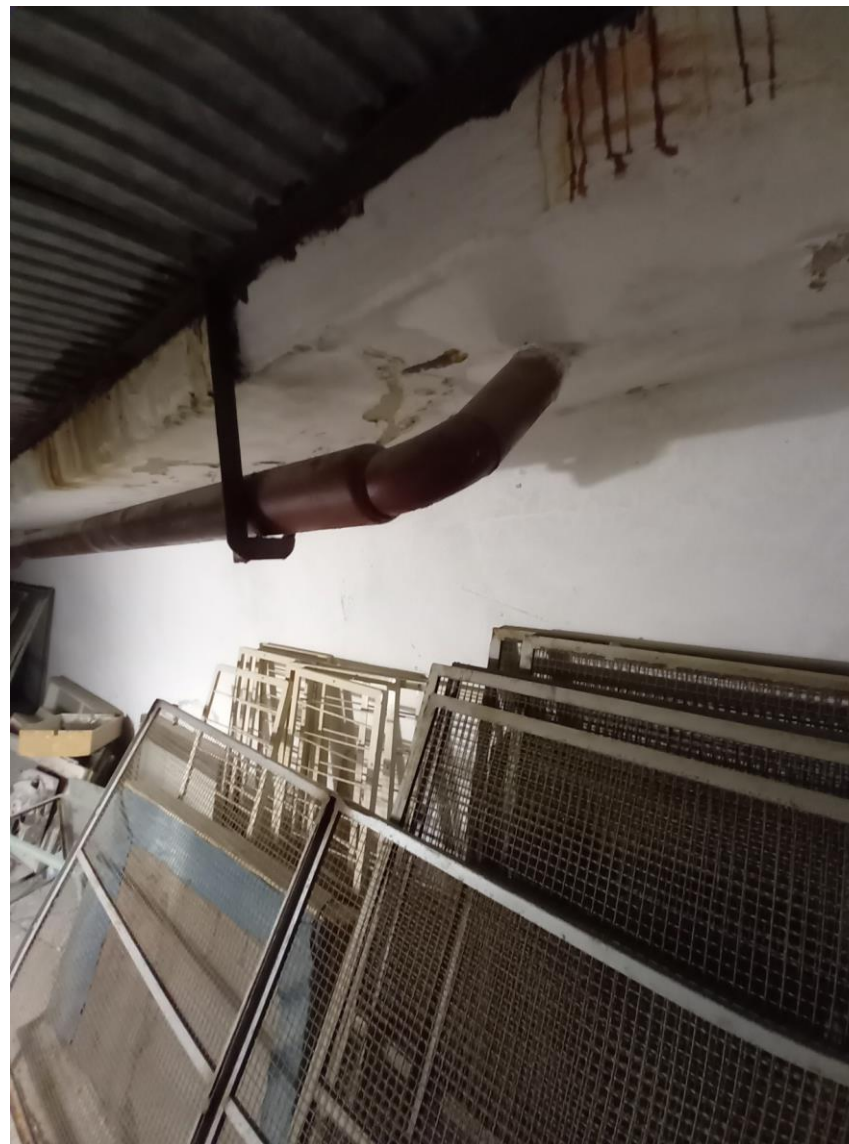
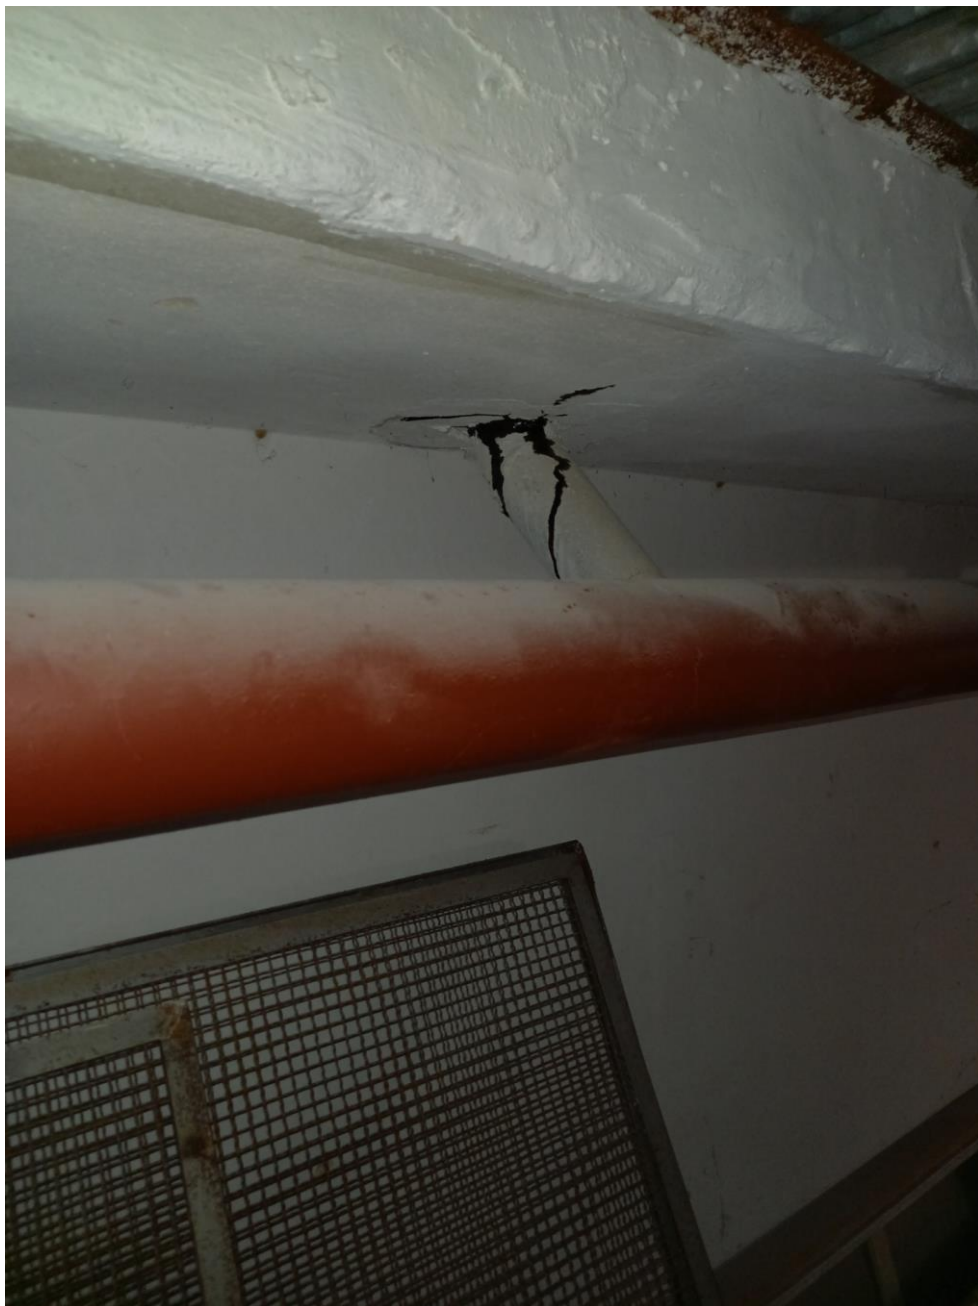
Instalacja przelewowa na poziomie basenu i podbasenia do wymiany
– korozja i przecieki

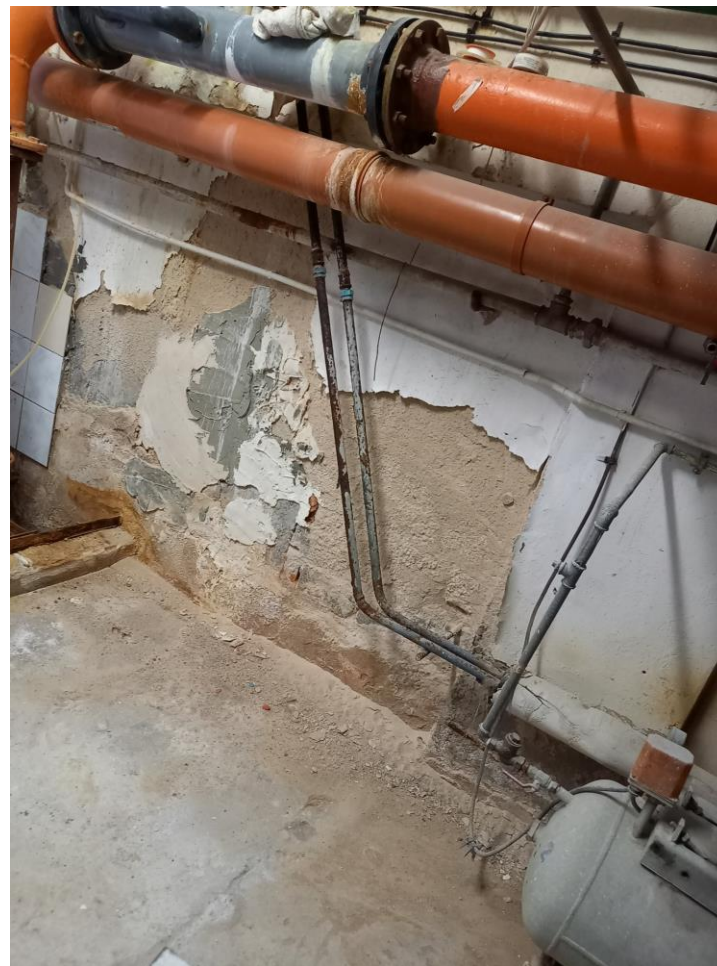
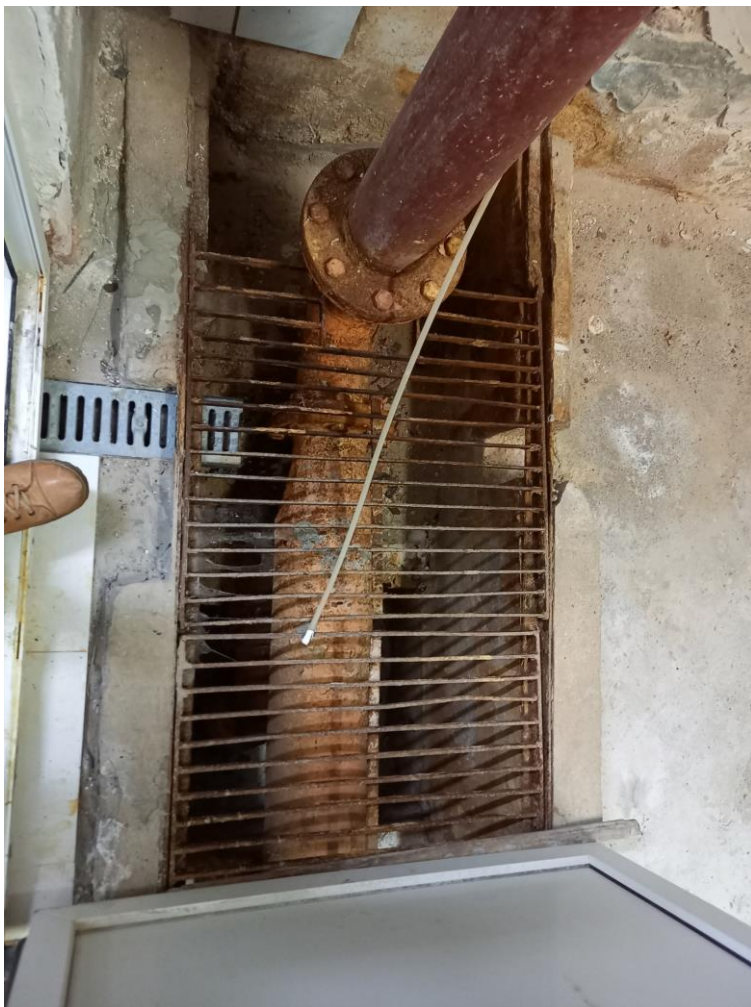
Instalacja doprowadzająca uzdatnioną wodę z basenu – do wymiany – korozja rur i krutek

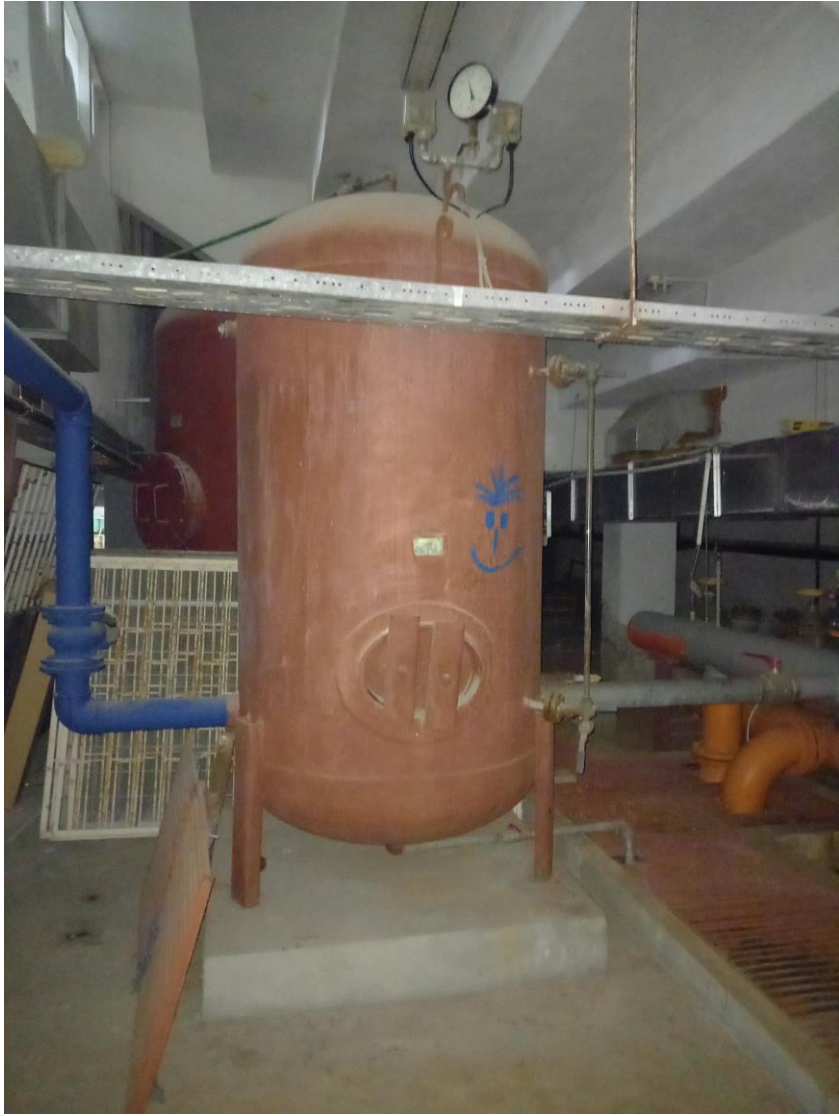
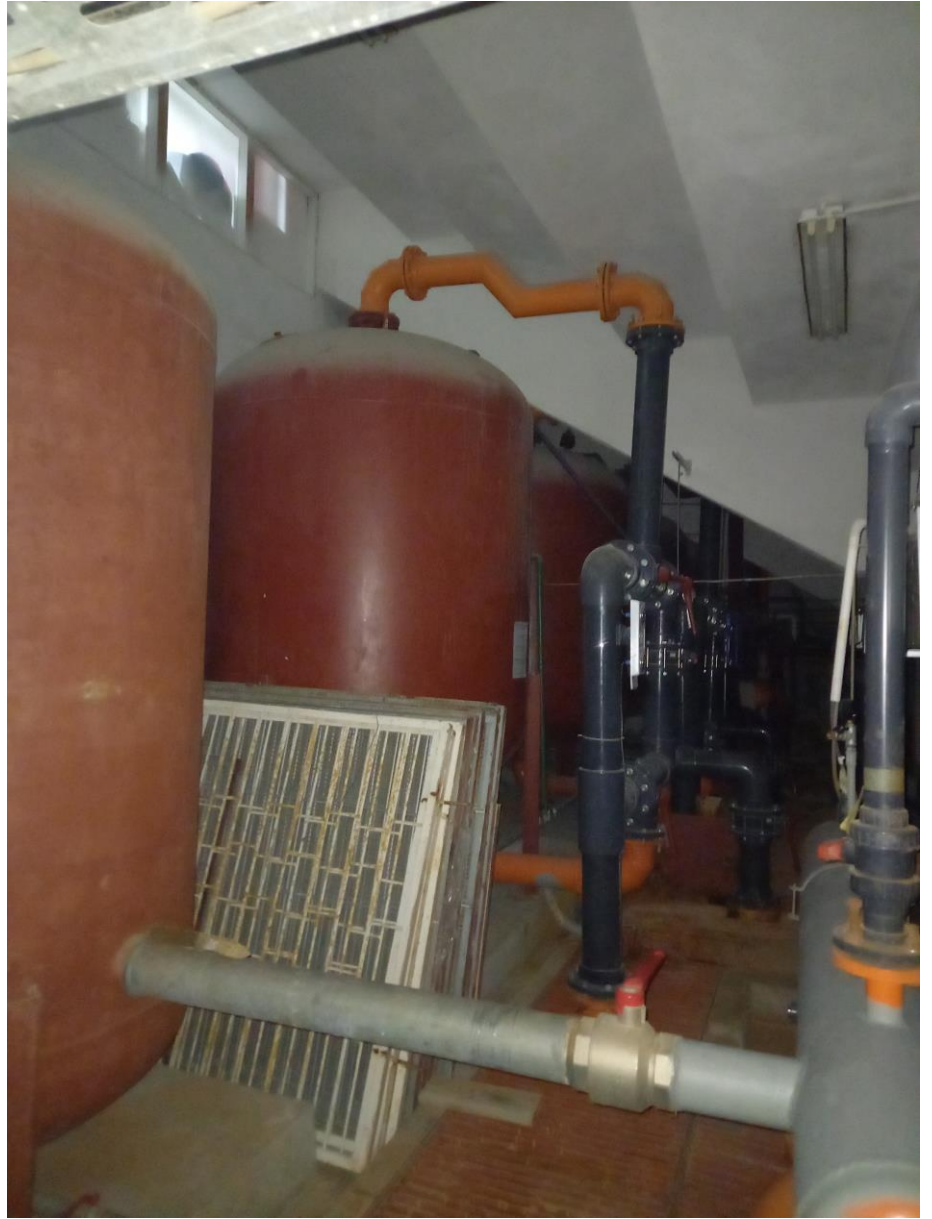
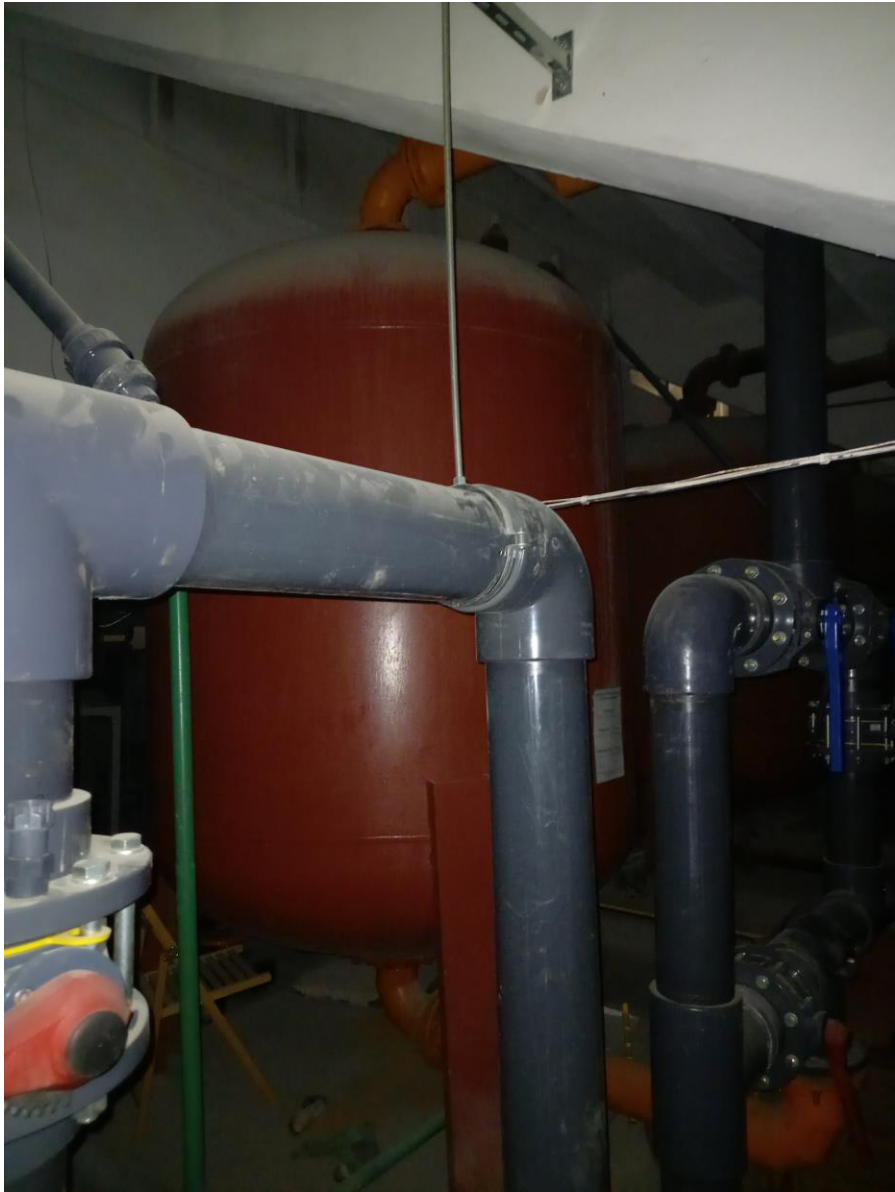
Urządzenia technologii basenowej- filtry , odżelaziacze- zły stan techniczny

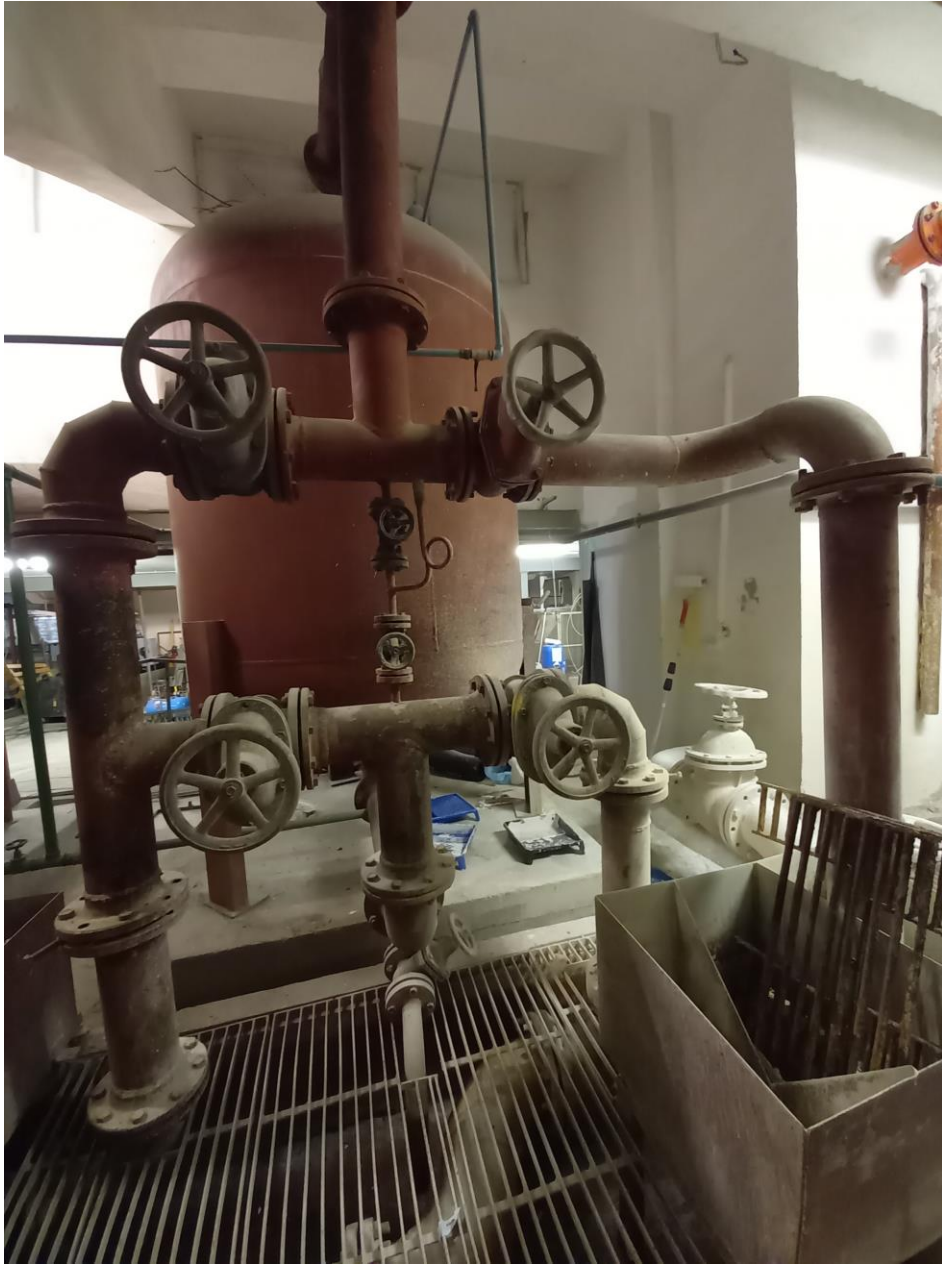
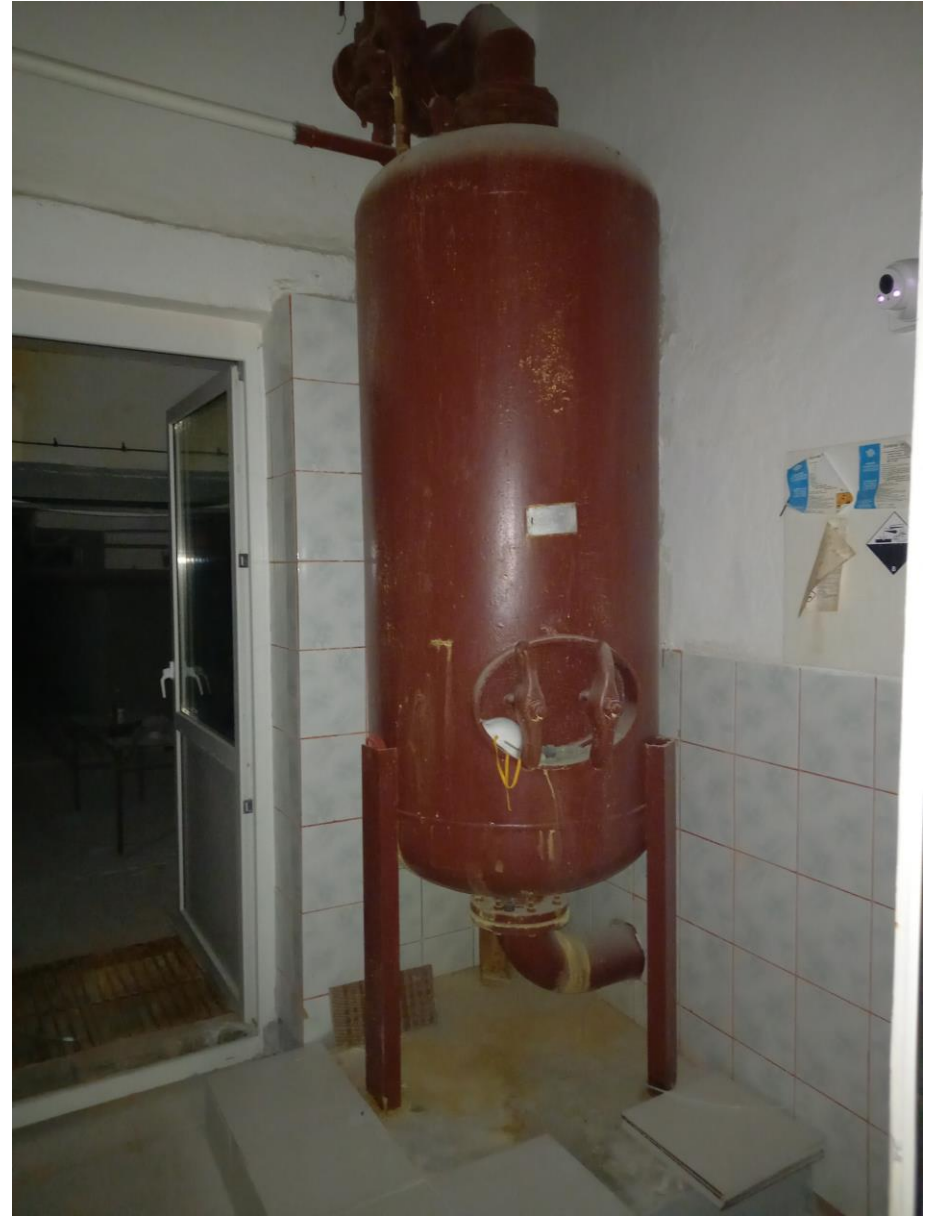
Zbiorniki, zasuwki, orurowanie- zły stan techniczny do likwidacji

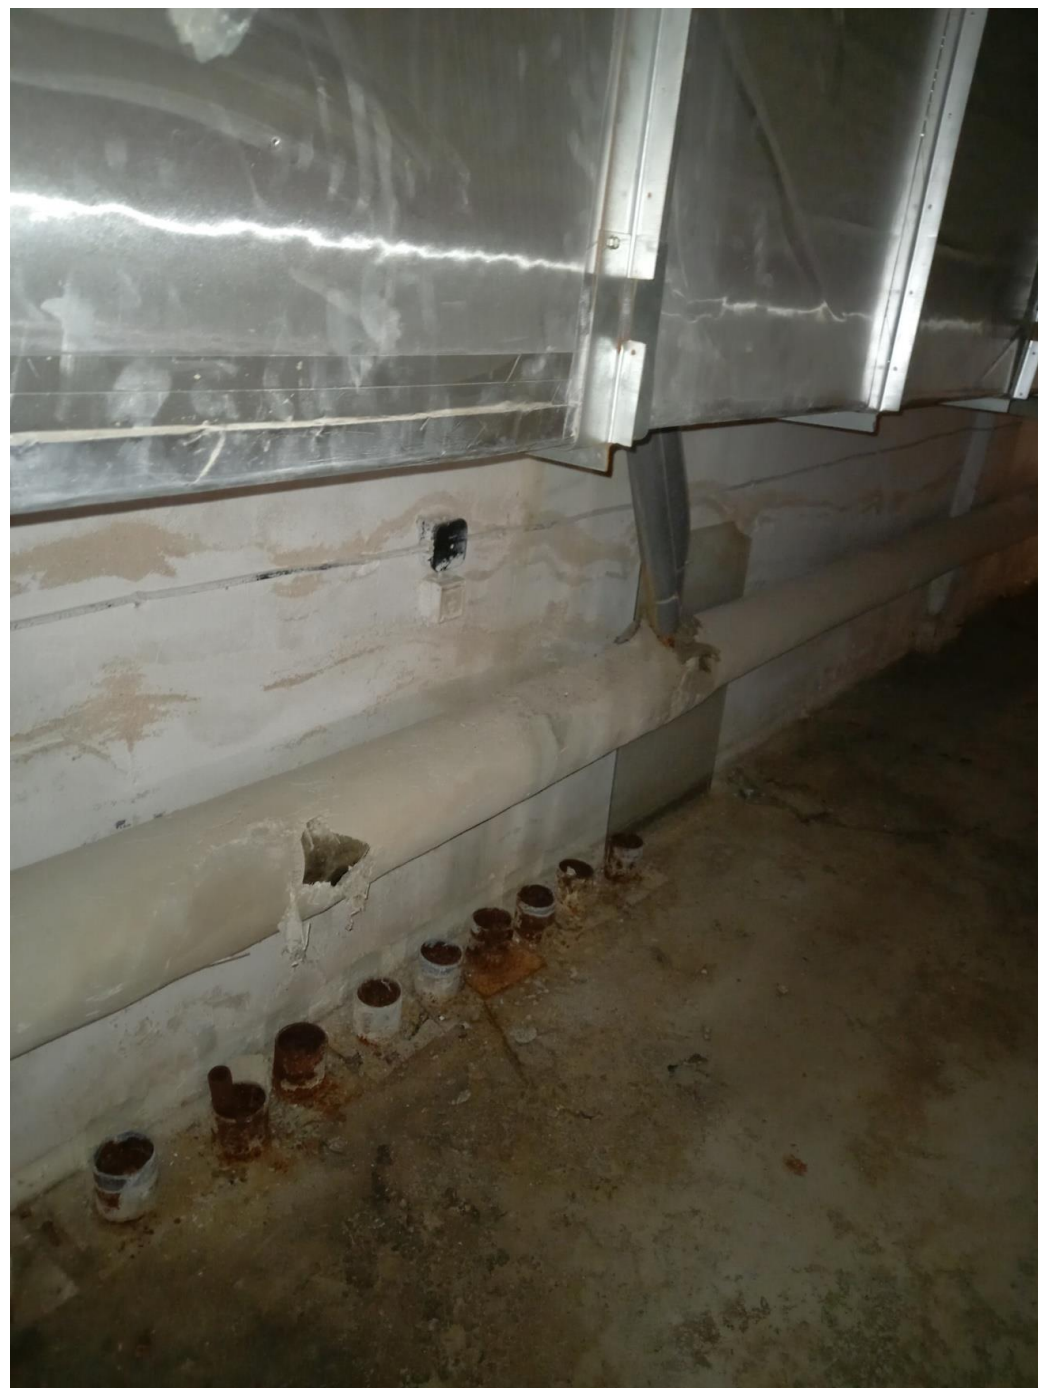
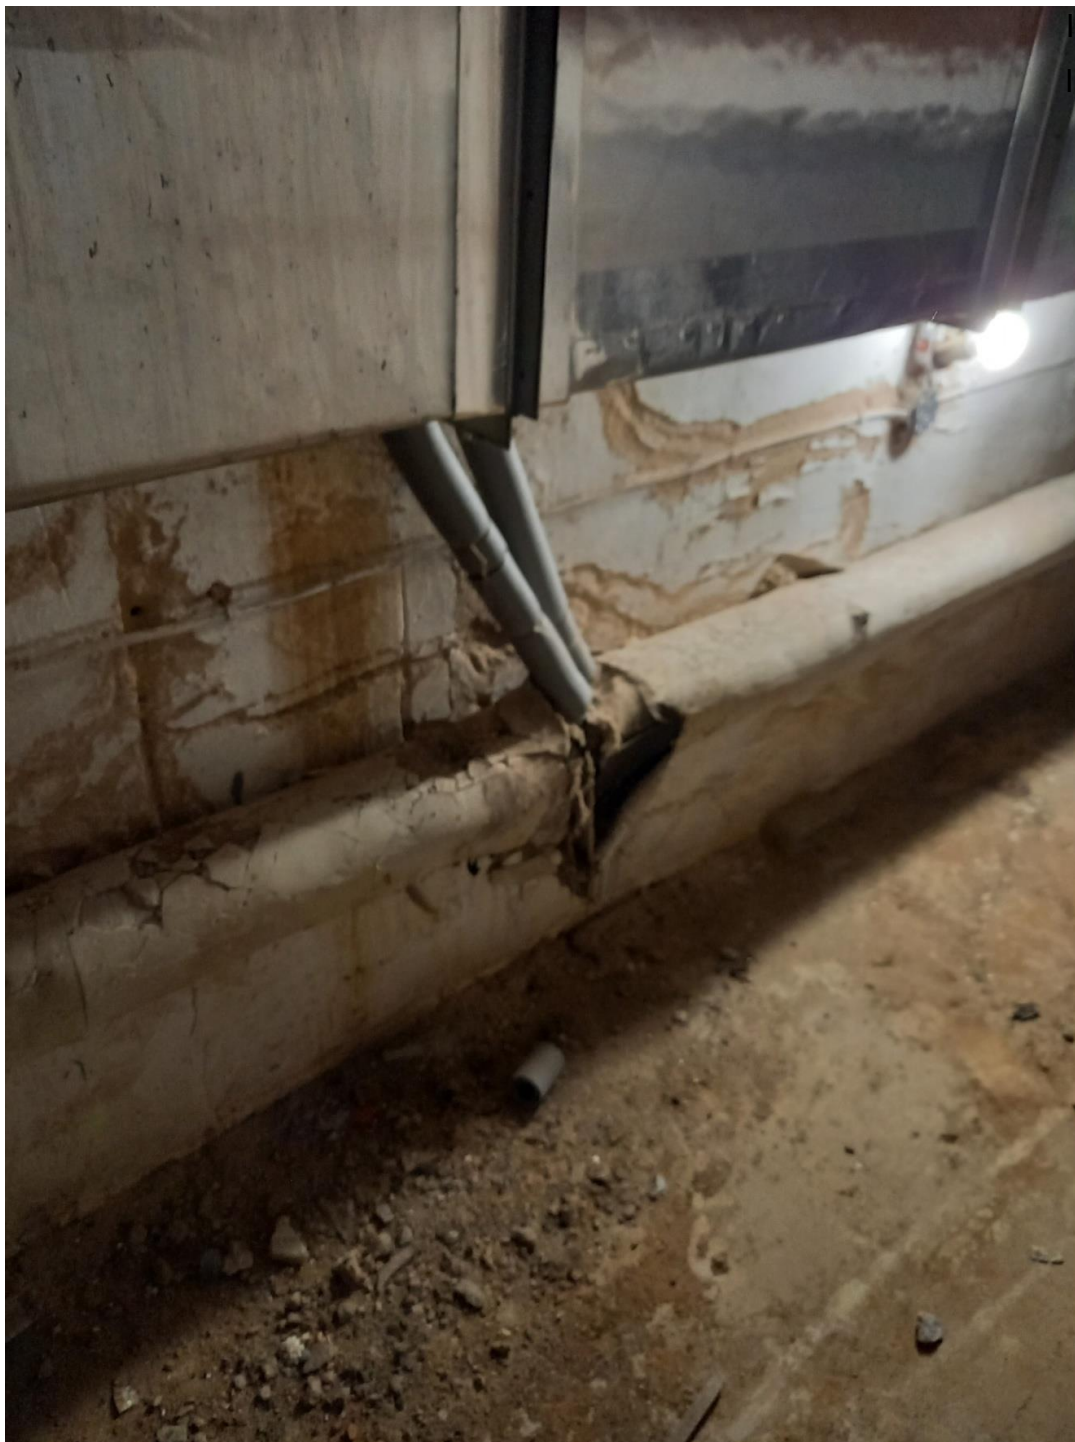
Istniejąca instalacja wentylacji wykonana z płyty z wełny – do likwidacji – nieskuteczna
