BRANŻA SANITARNA

**EKPERTYZA TECHNICZNA WRAZ Z DOKUMENTACJĄ
ZDJĘCIOWĄ**

Opracowanie wykonano w celu określenia stanu technicznego instalacji grzewczych, sanitarnych, wodnych istniejących na terenie pomieszczeń: basenu, pomieszczeń towarzyszących i pomieszczeń piwnicznych zlokalizowanych pod niecką basenową w SP10 w Suwałkach.

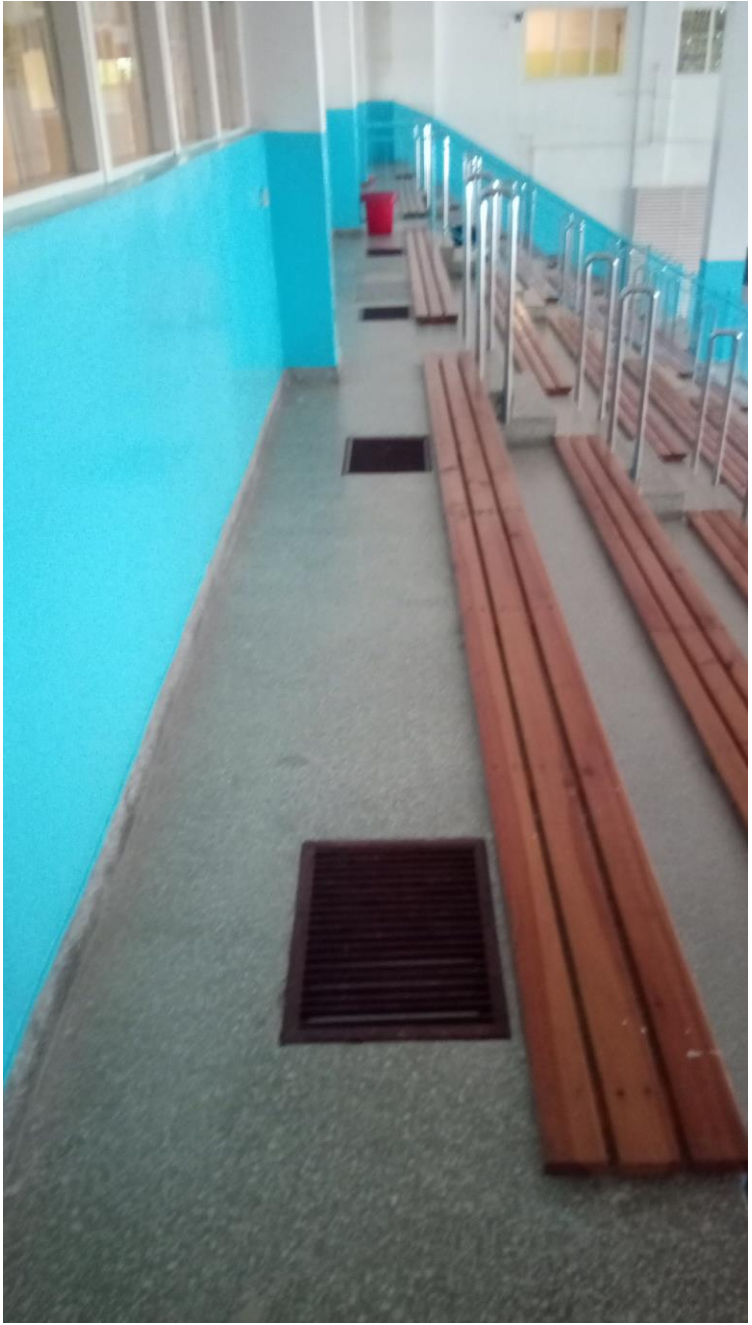
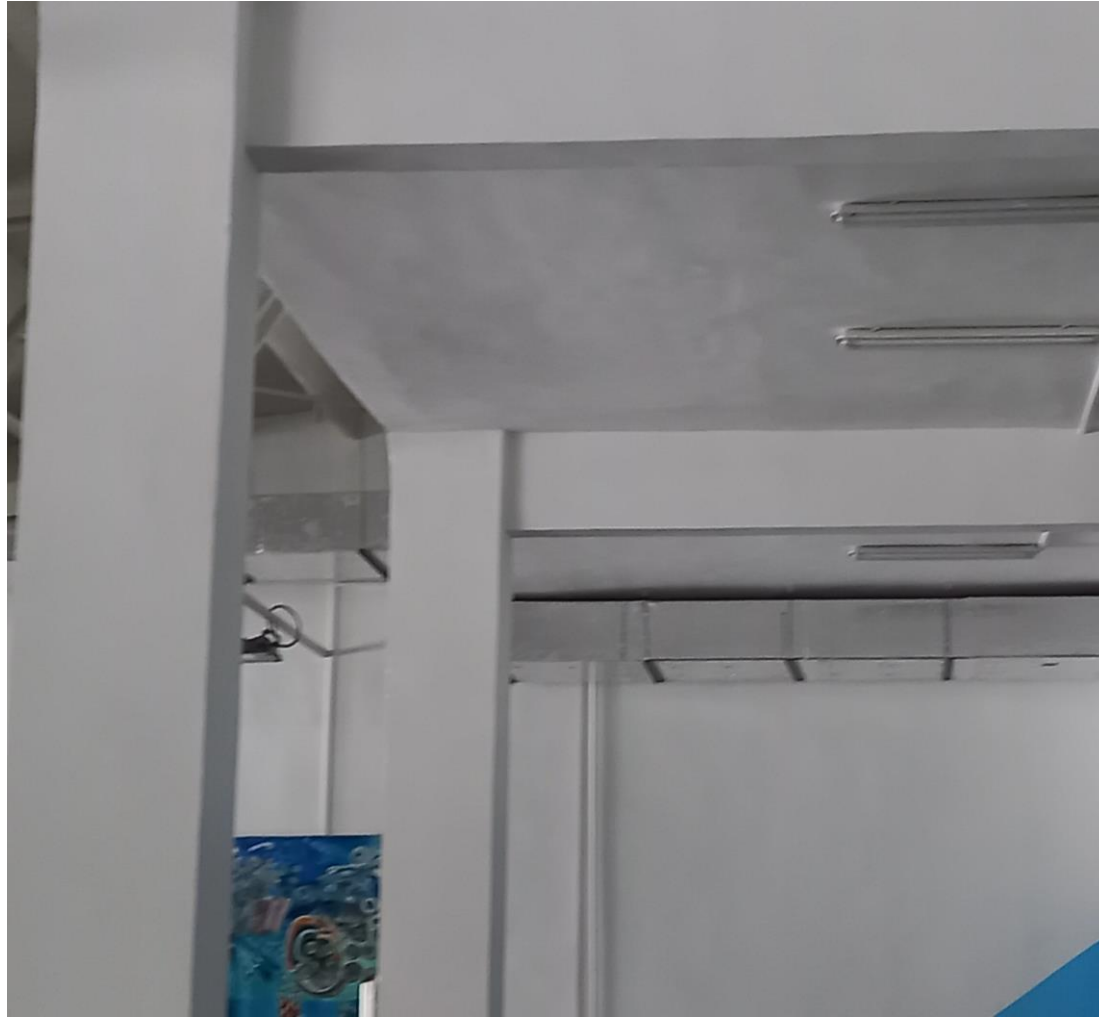
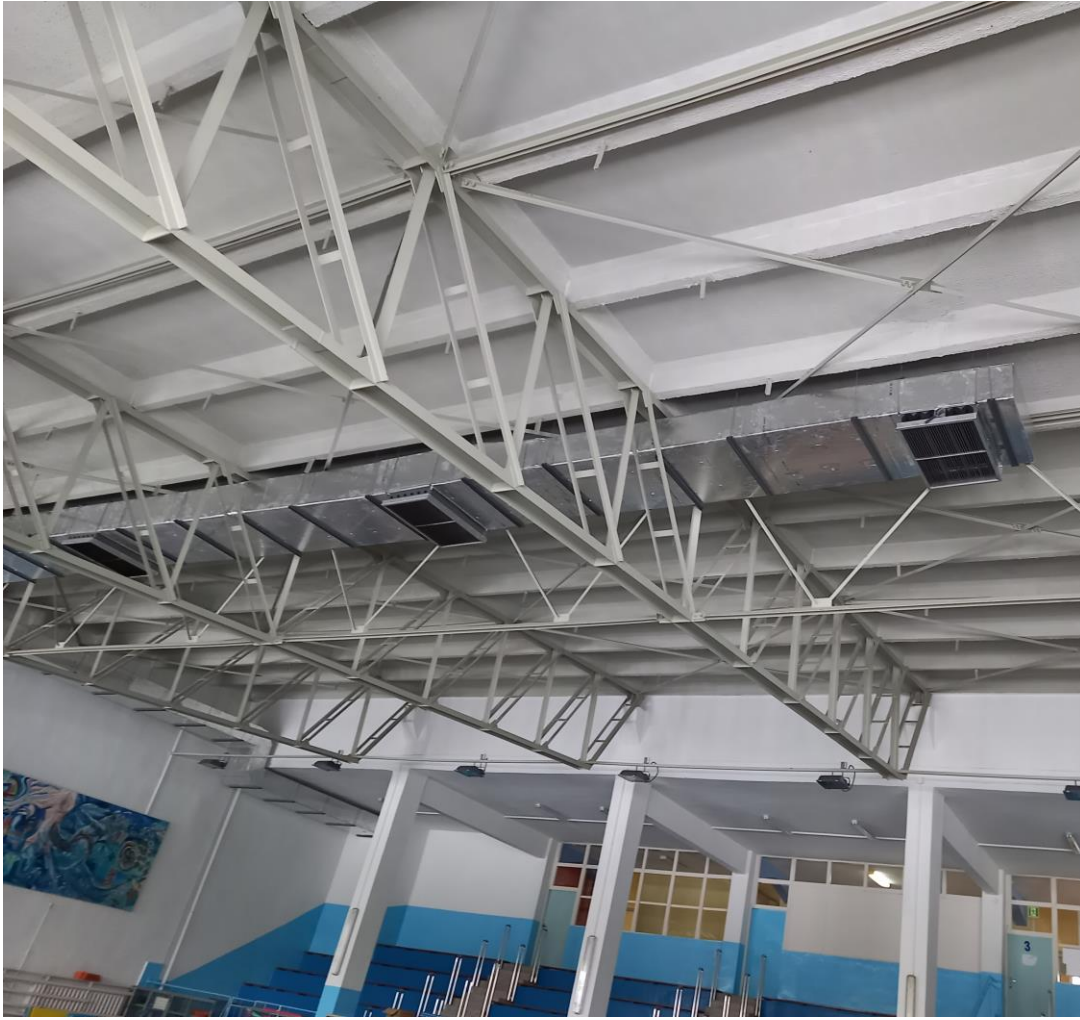
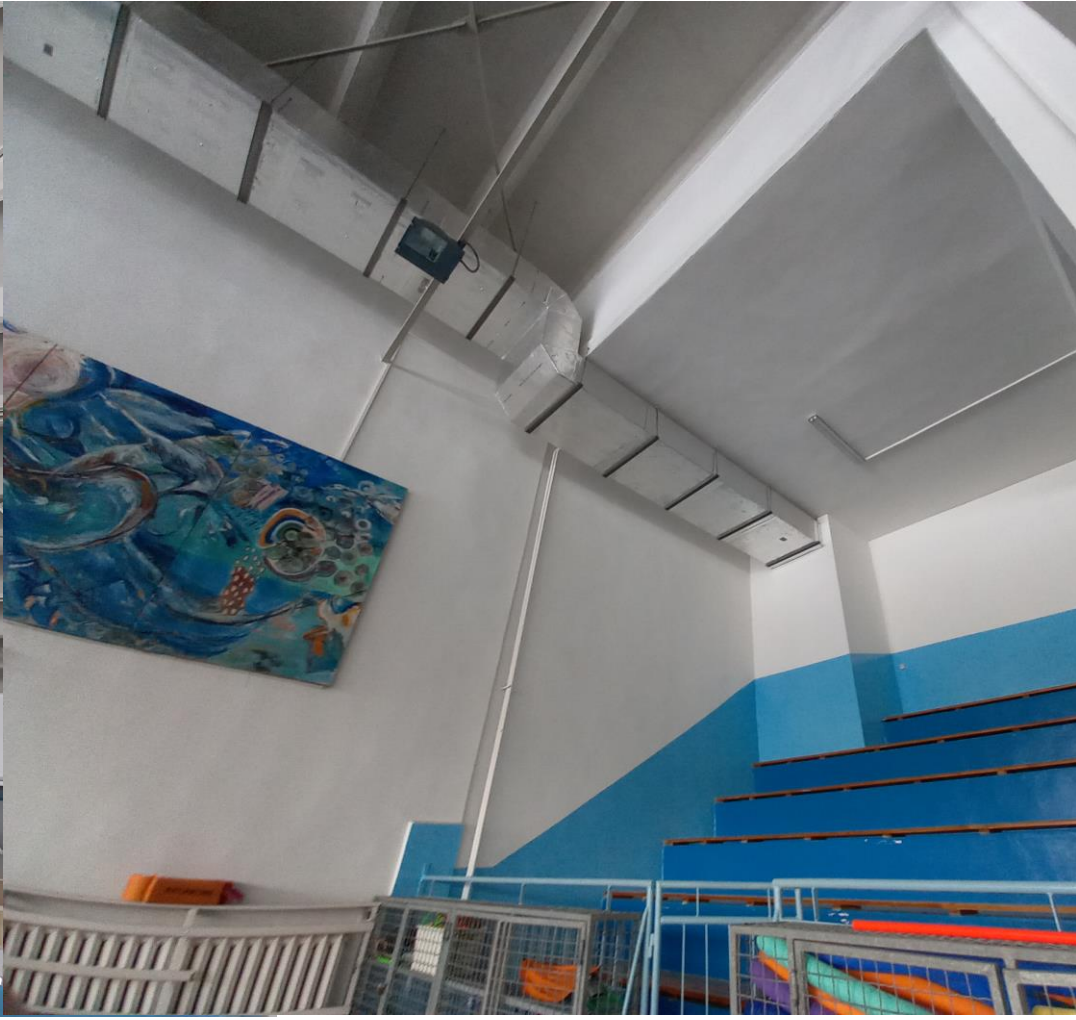
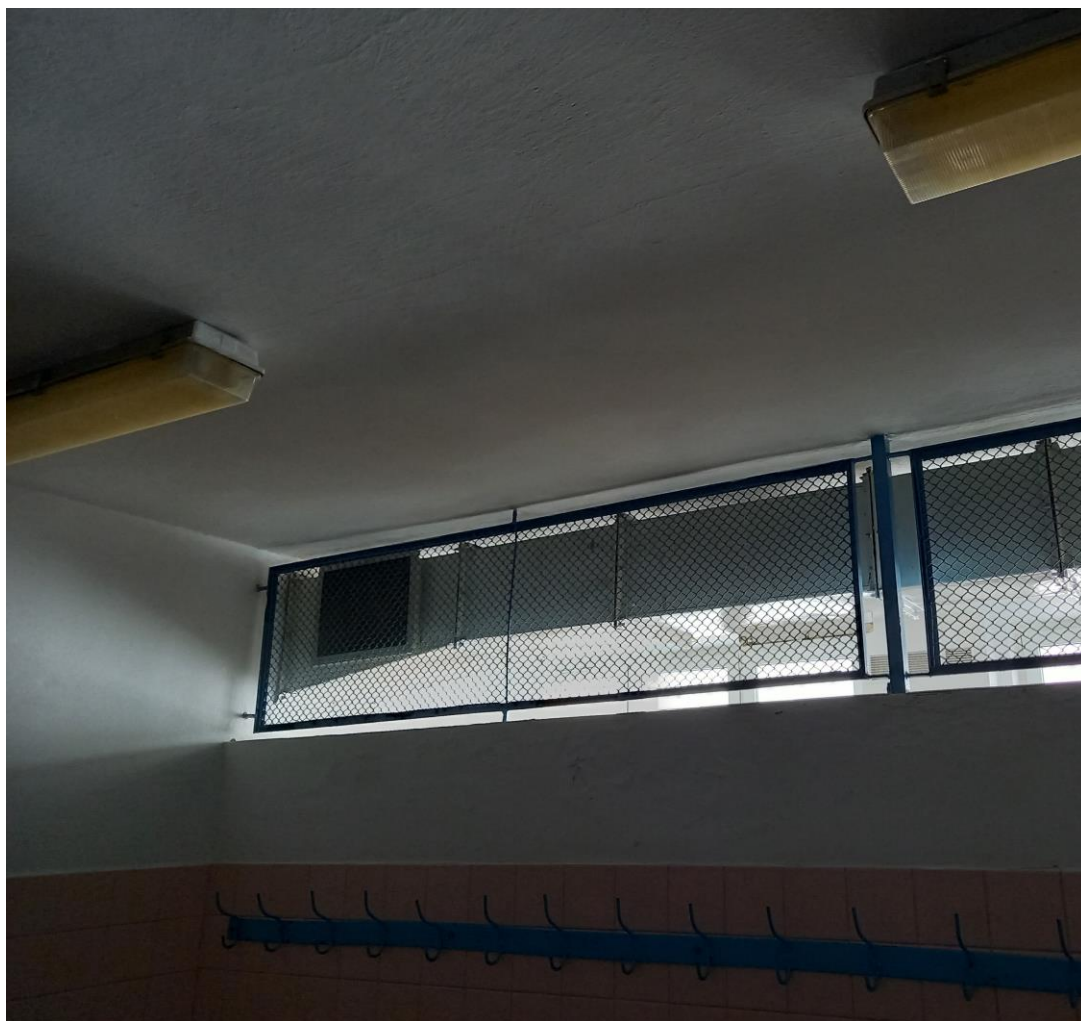
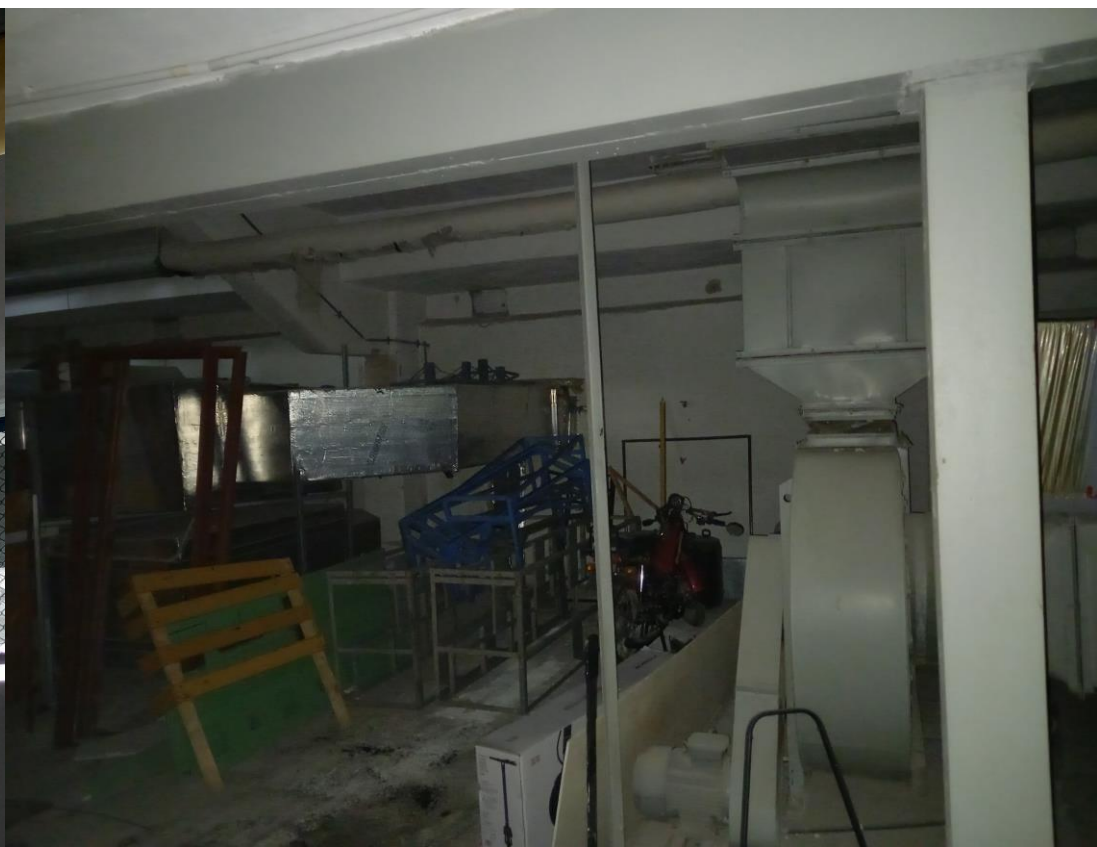
Istniejąca nie działająca instalacja wentylacji – do likwidacji

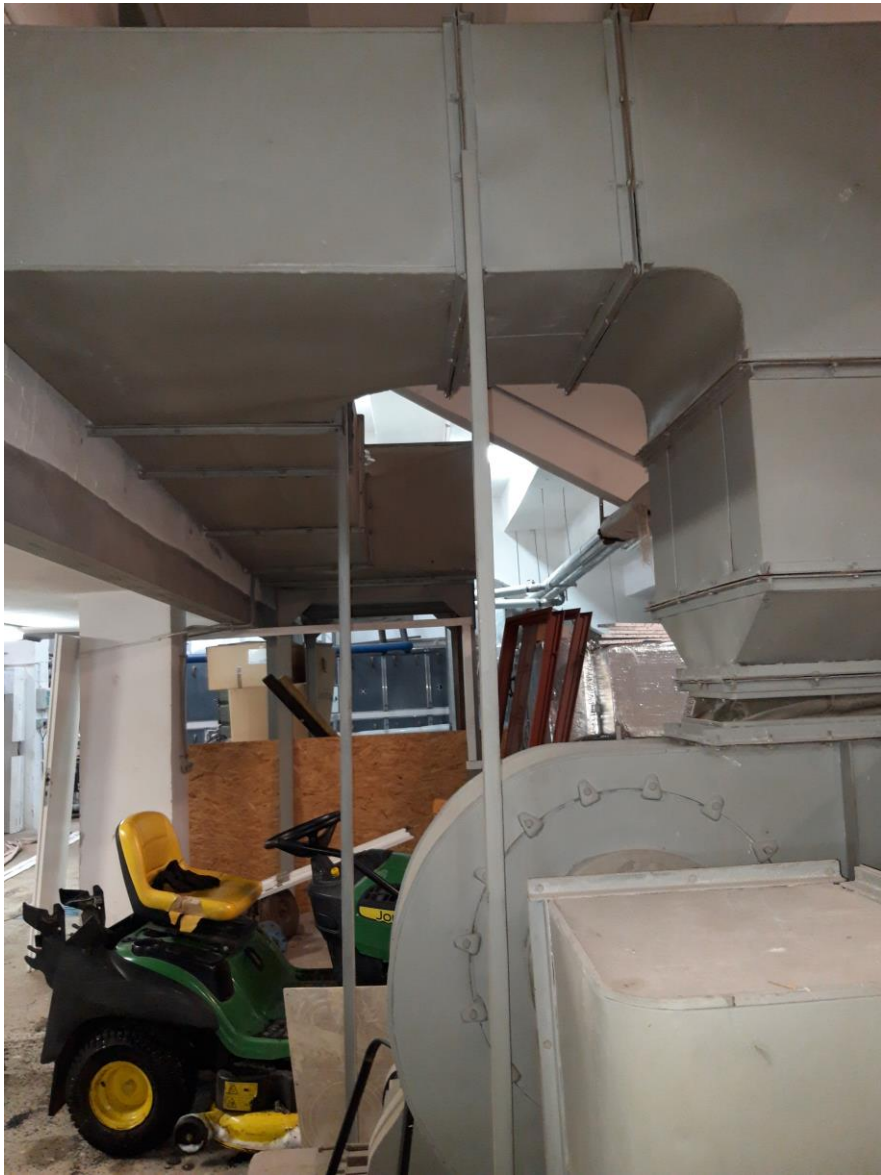
Istniejąca nie działająca instalacja wentylacji – do likwidacji

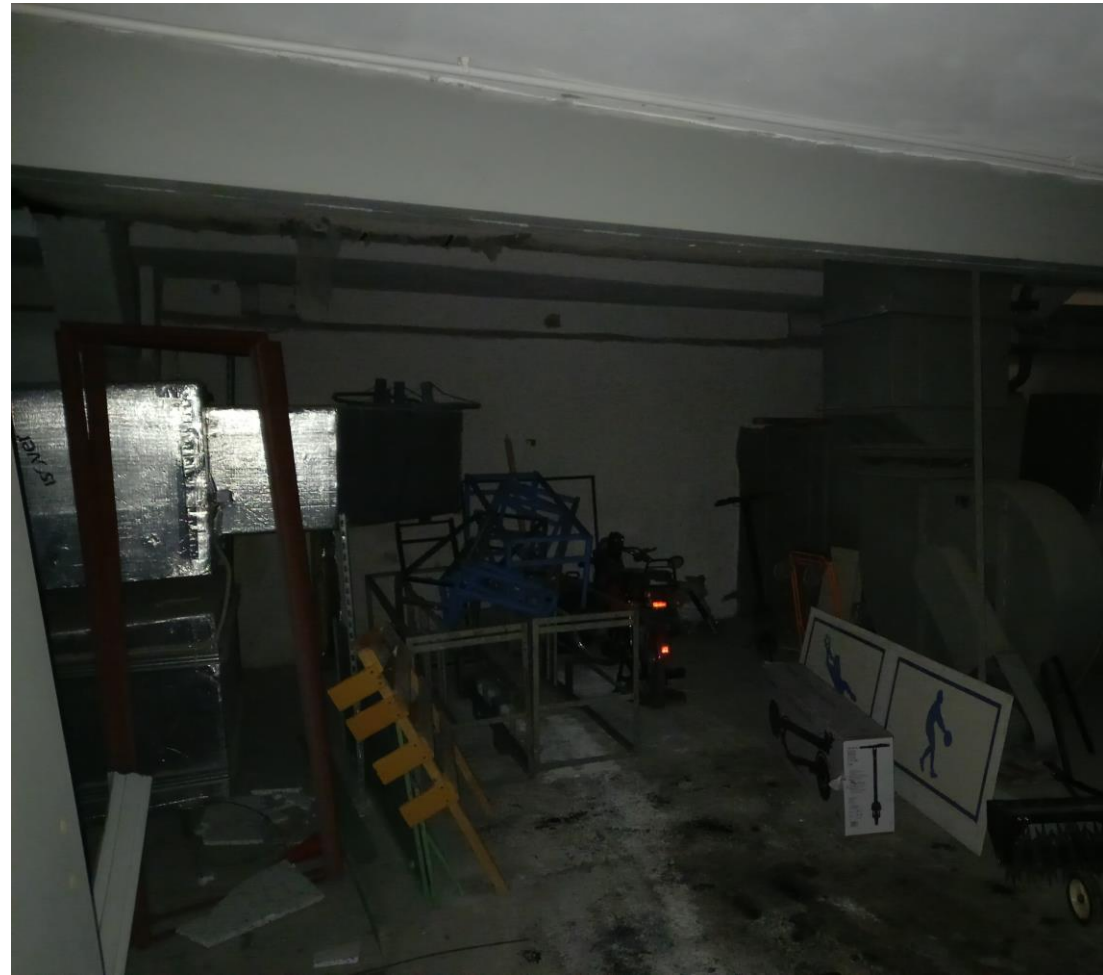
Istniejąca nie działająca instalacja wentylacji – do likwidacji

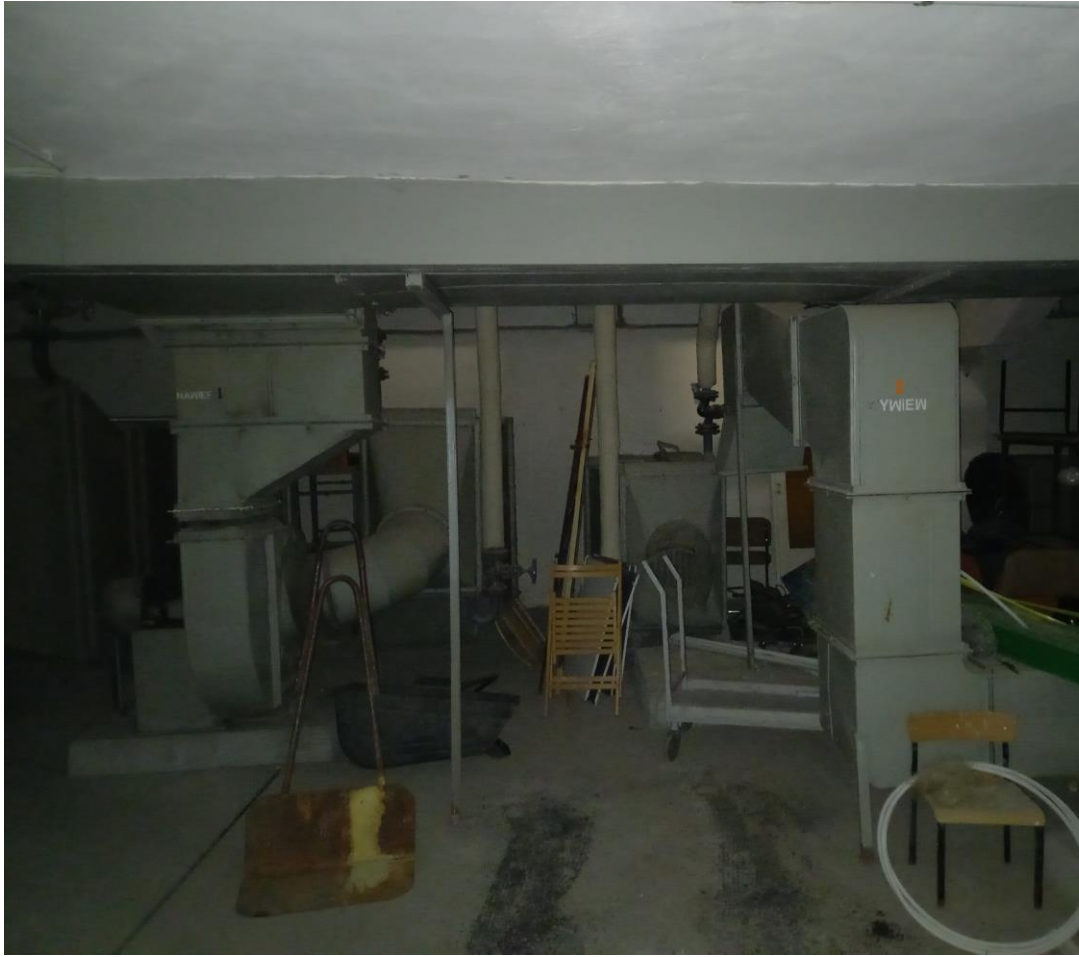
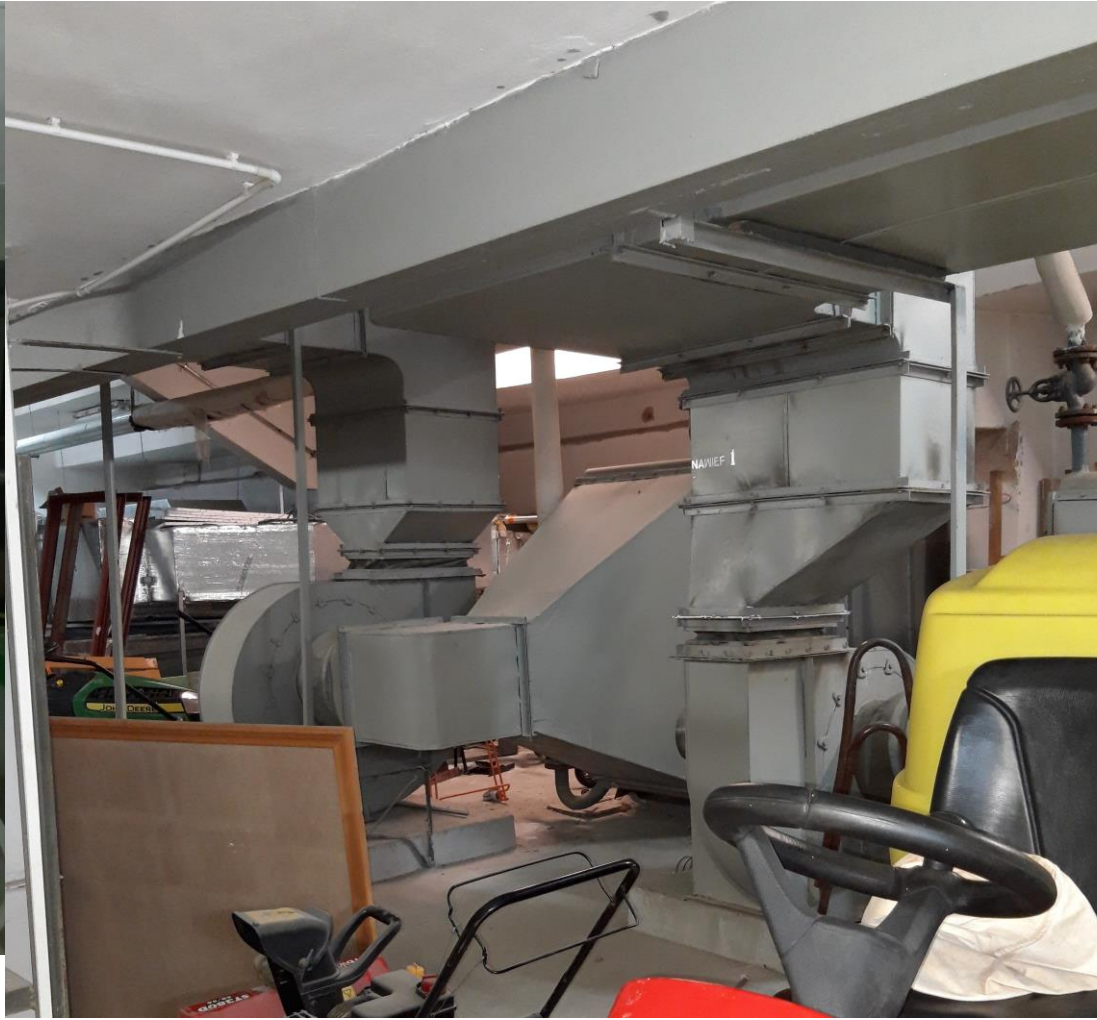
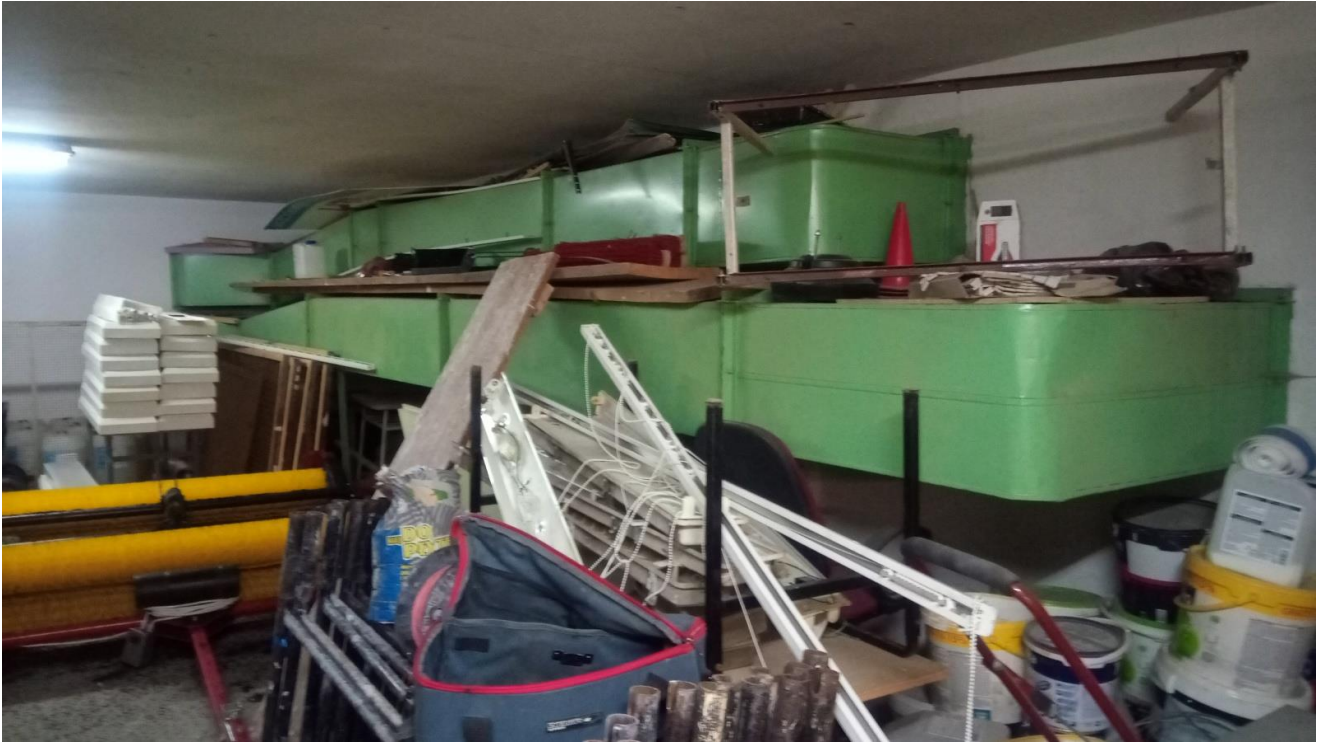
Istniejąca niedziałająca instalacja wentylacji – do likwidacji
