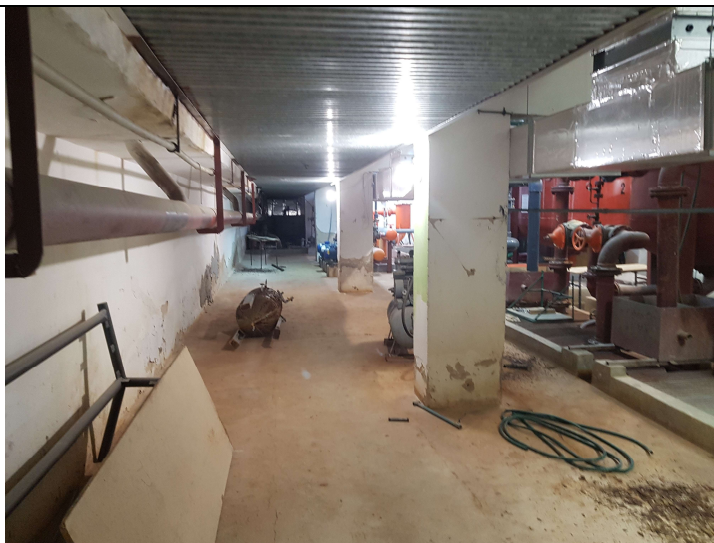
Fot. 6

Pomieszczenie techniczne – widok w stronę części dydaktycznej szkoły, po lewej stronie kadru: ściana basenu, ponad podsufitką z blachy trapezowej: monolityczny strop plaży – fragment bezpośrednio przy trybunach; widoczne są zawilgocenia dolnych partii tynków na ścianie basenu oraz na słupach nośnych.

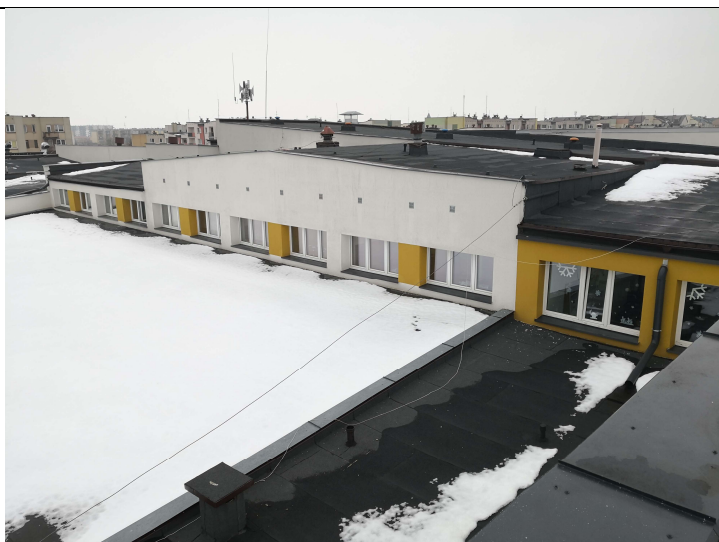
Fot. 10

Dach pomieszczenia pływalni plus połacie dachów w bezpośrednim sąsiedztwie, widok z dachu segmentu wielokondygnacyjnego. Wyraźnie lepsza izolacja termiczna stropodachu w stosunku do innych połaci dachowych, uzyskana w trakcie modernizacji w roku 2007.

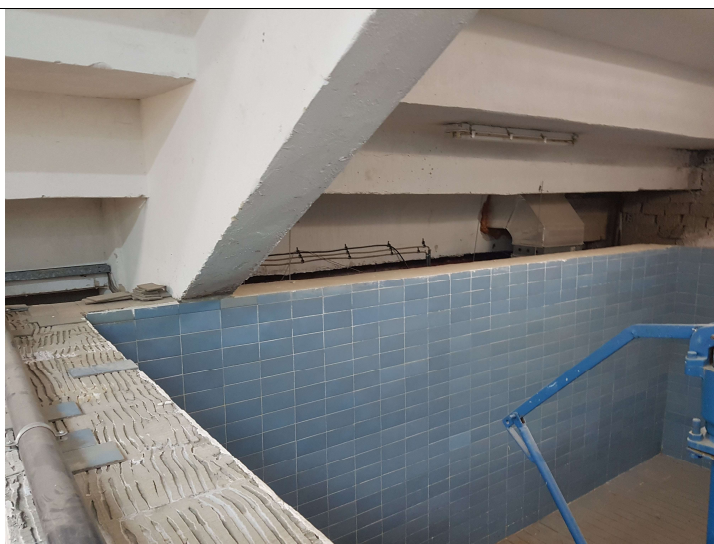
Fot. 14

Pod trybunami pływalni wyłączony już z technologii zbiornik wyrównawczy, w głębi jedno z przebiegów wykonanych na potrzeby zmodernizowanej wentylacji w monolitycznym nadciągu (dalsza część komentarza przy fot. 36)

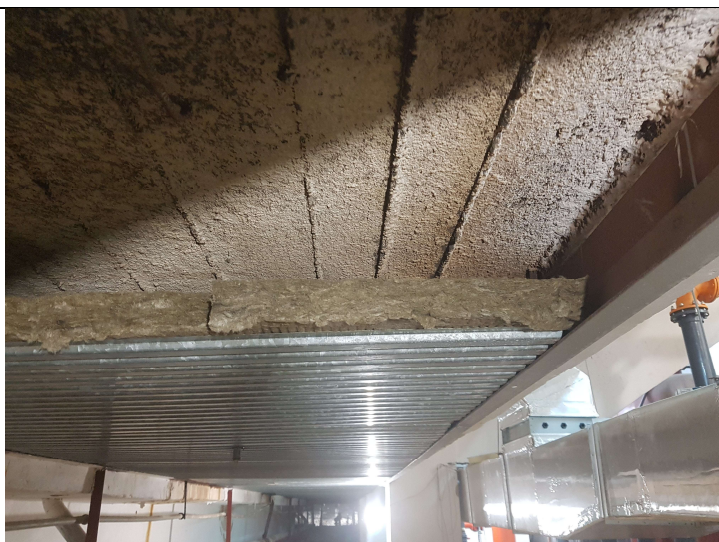
Fot. 22

Monolityczny strop „plaży”, fragment pomiędzy basenem (po lewej stronie kadru) a trybunami, widok od dołu. Strop obudowany blachą trapezową utrzymująca ocieplenie z wełny mineralnej. Uskok po lewej stronie to zewnętrzny obrys monolitycznych koryt przelewowych – bez widocznego ocieplenia.

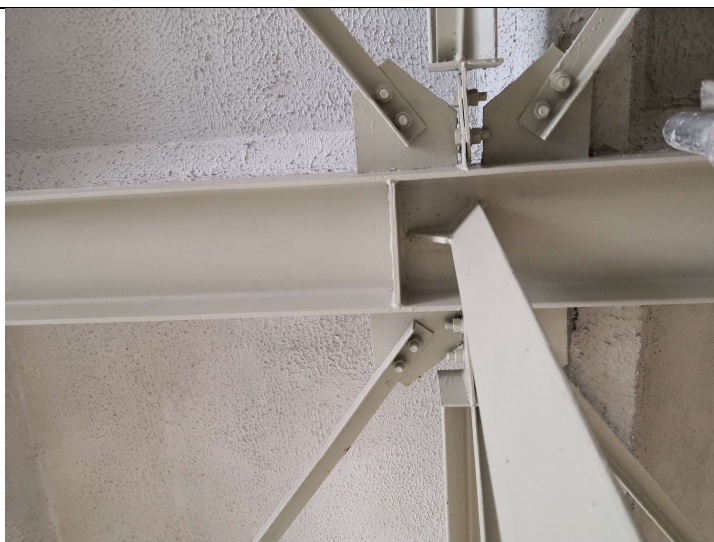
Fot. 28

Węzeł łączący pręty stężeń pionowych oraz pościowych z górnym pasem wiązara kratowego pływalni; widoczne jest też wyraźne przesunięcie pomiędzy żebrami płyt dachowych, a punktem węzłowym w górnym pasie wiązara – ta sytuacja powtarza się dla wszystkich węzłów (a nawet narasta w stronę górnego węzła podporowego).

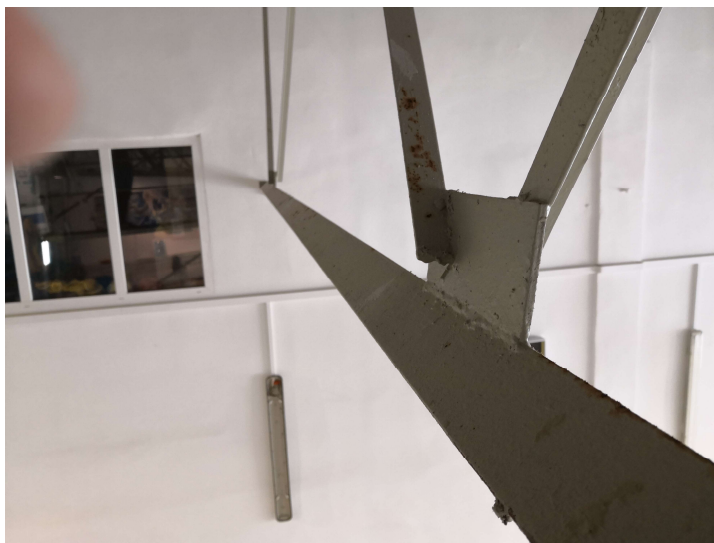
Fot. 30

Skrajne stężenie pionowe wiązarów jest zakotwione w ścianie szczytowej pływalni, szczególnie węzła pasa dolnego stężeń pionowego. Pojawiają się nowe ślady rdzy, kilkanaście lat po ostatniej gruntownej konserwacji

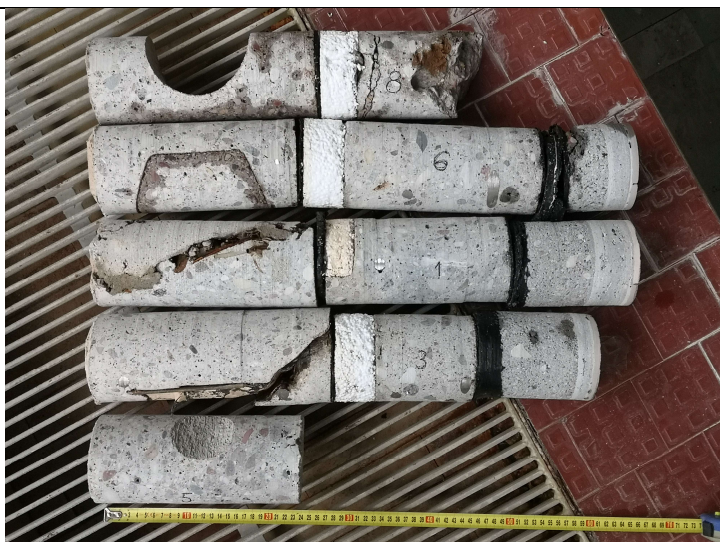
Fot. 31

Zbiorcze zestawienie próbek warstw pobranych ze ścian basenu, próbki ułożone w sposób wyrównany do powierzchni zewnętrznej basenu (po lewej stronie kadru). Widać znaczne zróżnicowanie grubości ścian i ich poszczególnych warstw, niestety także konstrukcyjnych. Próbką z otworu nr 8 jest niekompletna, gdyż wykonywana była w miejscu uprzednio częściowo rozkutej ściany od str. wnętrza basenu.

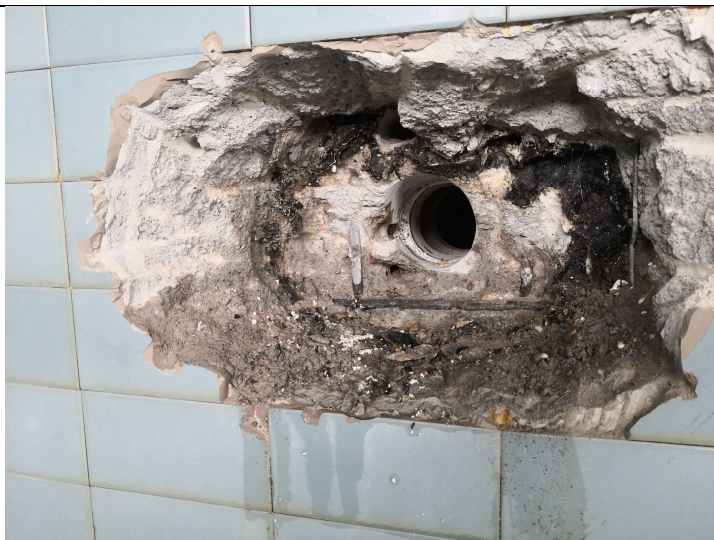
Fot. 34

Widok na częściowo rozkuty otwór nr 8, grubsze, gładkie pręty zbrojenia mają średnicę $\varnothing 12$ i należą do wewnętrznej siatki w warstwie konstrukcyjnej, cienki pionowy pręt po prawej stronie wnęki to fragment zbrojenia przeciwskurczowego ścianki dociskowej

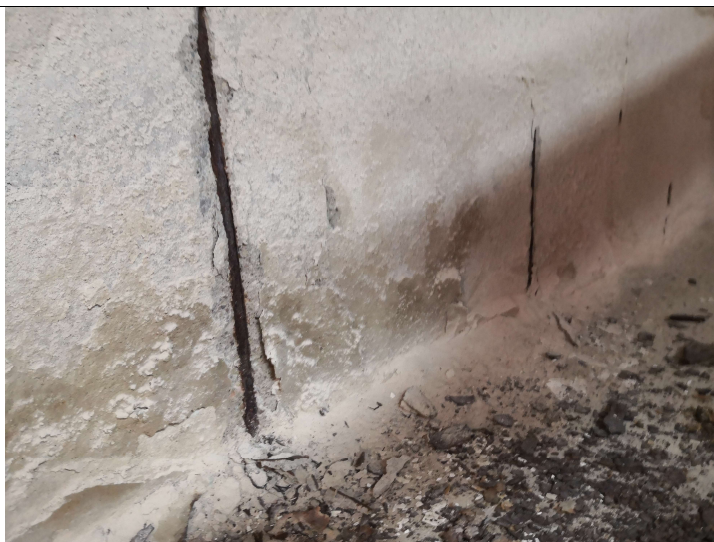
Fot. 35

Skorodowane pręty żebrowane zbrojenia widoczne w dolnej części prefabrykowanej warstwy basenu składającej się z piwnicznych bloków typu BP, po osypaniu się tynku – widok od strony zewnętrznej w poziomie piwnic.

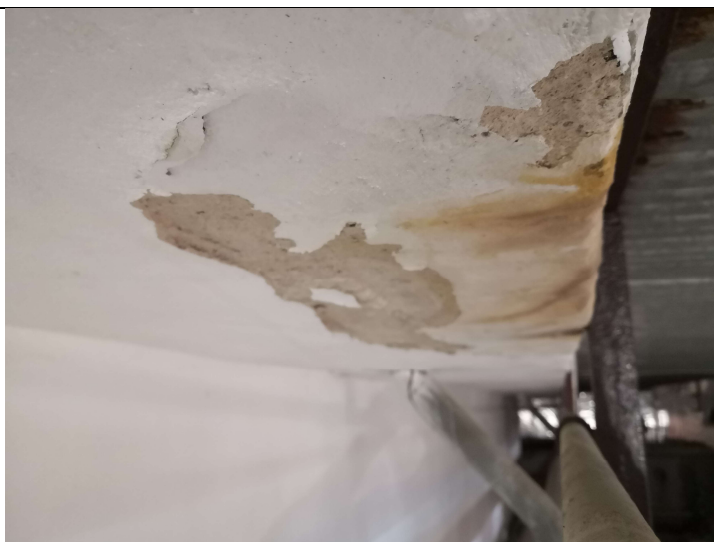
Fot. 36

Ślady przecieków z monolitycznych koryt przelewowych widziane w pomieszczeniu technicznym w poziomie piwnic.

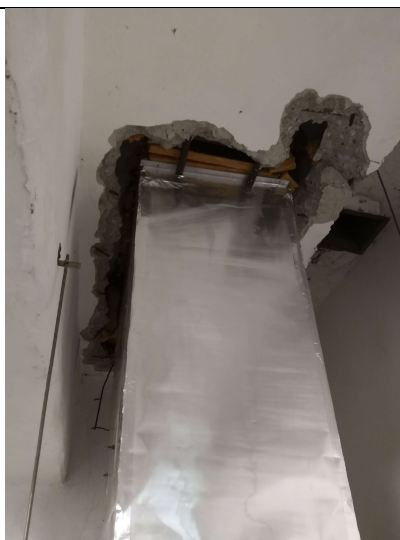
Fot. 37

Drastycznie źle wykonane przejście pionu zmodernizowanej wentylacji przez prefabrykat stropowy trybun pływalni (w lewych górnym narożniku trybun). Przekrój płyty kanałowej o szer. 89 cm został w istotny sposób zniszczony, bez próby wzmocnienia. Ewidentne zagrożenie katastrofą, mimo kilkunastu lat szczęśliwej eksploatacji.

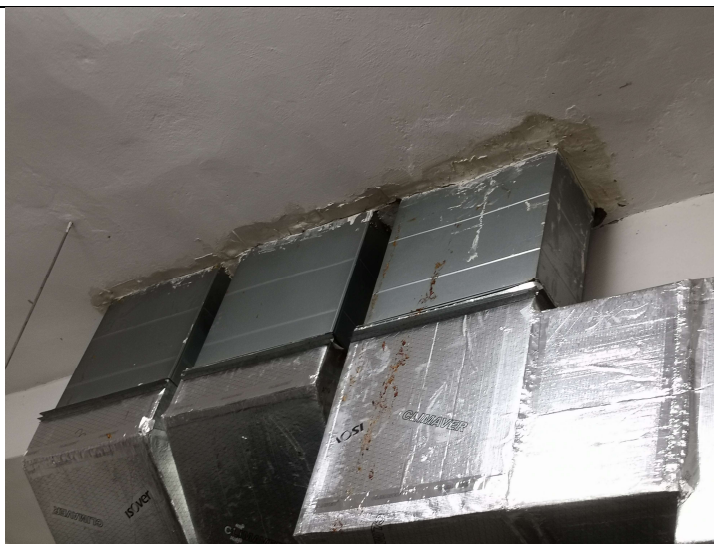
Fot. 38

Analogiczne przejście zmodernizowanych kanałów wentylacyjnych przez prefabrykowany strop trybun sąsiedniej sali sportowej, z punktu widzenia bezpieczeństwa konstrukcji równie wątpliwe jak poprzednie.

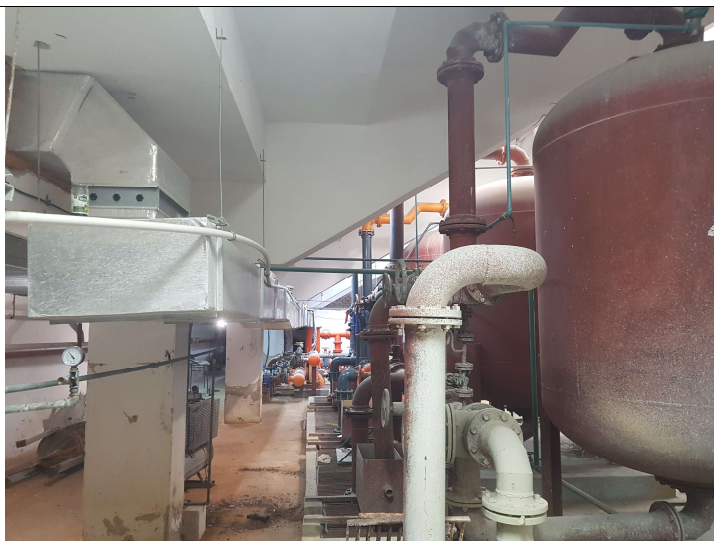
Fot. 39

Wszystkie odejścia z widocznego na zdjęciu kanału wentylacyjnego podwieszonego do konstrukcji trybun pływalni praktycznie niszczą (łącznie w 6 miejscach) monolityczne, oparte na słupach, nadciąg utrzymujące strop plaży między basenem, a trybunami. Kolejny przykład uszkodzonej konstrukcji, niezwłocznie wymagającej ratowania.

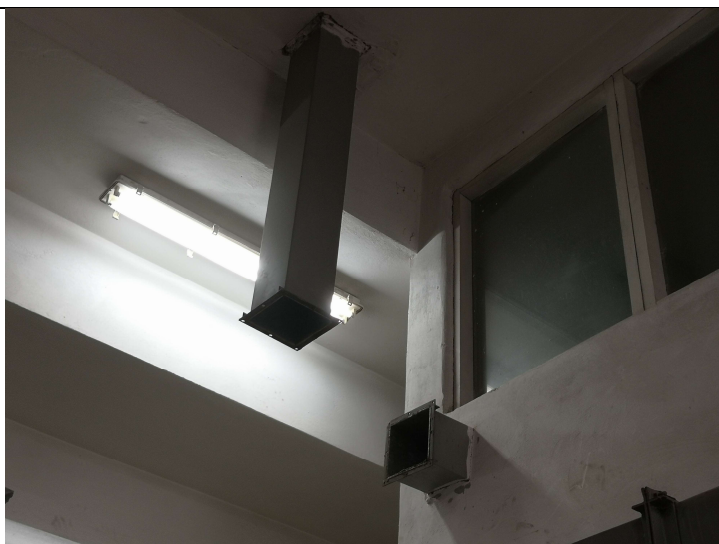
Fot. 40

Historyczne pozostałości po dawnym systemie wentylacji mechanicznej, nie do końca rozebranej. Widoczne fragmenty kanałów dotyczyły sąsiednie sali sportowej.

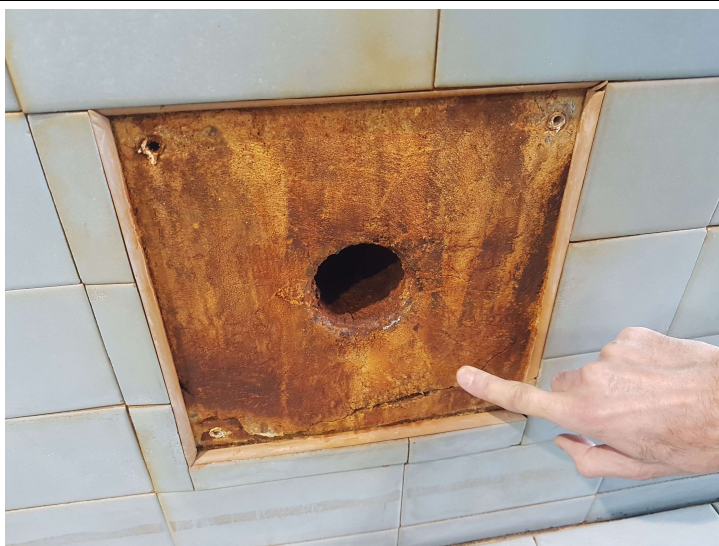
Fot. 41

Jedna z potencjalnych przyczyn nieszczelności basenu. Okrągłe otwory to osadzone w ścianie nawrotowej rury zapewniające wymianę wody w basenie, z dużym prawdopodobieństwem zostały zamontowane po wykonaniu większości warstw basenu i osadzone w korkach betonowych, wykonanych w nadmiarowo dużych otworach montażowych. Prawdopodobnie brak jest ciągłości warstwy przeciwwodnej, a spękany beton umożliwia przecieki za izolację.

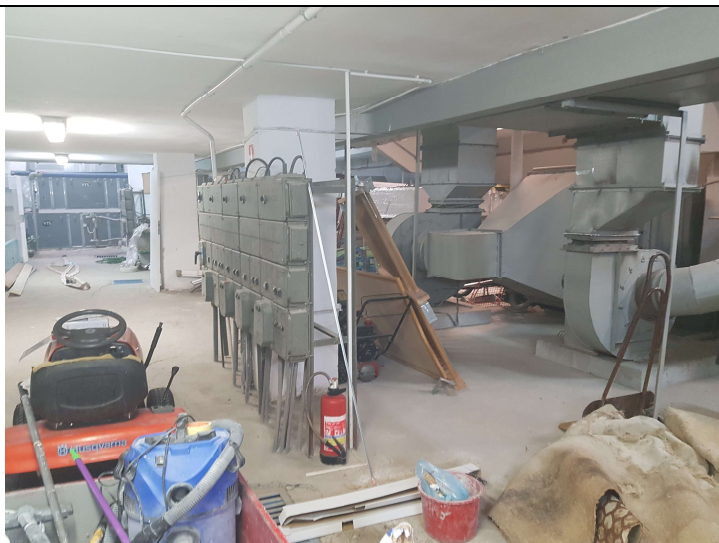
Fot. 42

Fragment pomieszczenia technicznego piwnic pod magazynkiem na sprzęt sportowy. Kable z rozdzielnic elektrycznej są prowadzone w kanale pod posadzką (widoczne kratki w posadzce betonowej) – niestety, kanał ten bywał systematycznie zalewany wodą w trakcie płukania filtrów. W głębi po lewej stronie kadru widać czynną centralę wentylacyjną, po prawej stronie widoczne nieczynne, a nie usunięte urządzenia wycofanego systemu wentylacji.
