**OPINIA TECHNICZNA Z INWENTARYZACJĄ**

## OPINIA TECHNICZNA STANU ISTNIEJĄCEGO

*Suwałki, ul. Kamedulska 3*

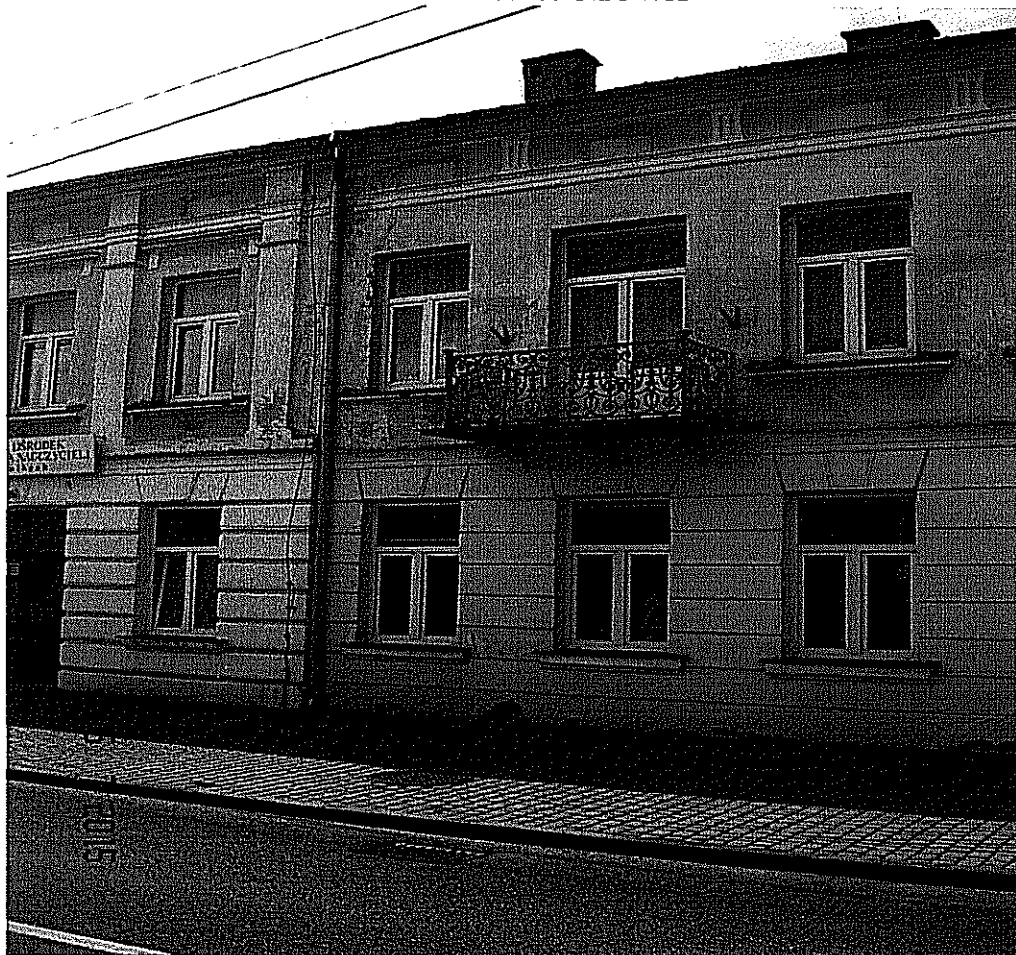
**ELEWACJA PÓŁNOCNA**

- **Balkony**- w elewacji północnej budynku zlokalizowane są wspornikowe balkony. Pokład balkonu wykonany z desek drewnianych w złym stanie technicznym. Zaleca się wymianę pokładu z desek oraz oczyszczenie z warstw farby wsporników stalowych i wykonanie nowych zabezpieczeń antykorozyjnych.
- **Schody wewnętrzne** – z parteru na poddasze prowadzi wewnętrzna dwubiegowa klatka schodowa, schody płytowe, wykonane między ścianą zewnętrzną a wewnętrzną nośną. Schody w dobrym stanie technicznym w okładzinie gresowej.
