Opis przedmiotu zamówienia:

Bieżąca konserwacja stolarki okiennej

Przedmiotem zamówienia jest bieżąca konserwacja drewnianej stolarki okiennej budynku Ratusza Miejskiego w Suwałkach zlokalizowanego przy ul. Mickiewicza 1 na działkach o nr. ew. 11400/2, 11400/1, 11401/1 (obiekt objęty prawną ochroną konserwatorską, wpisany do rejestru zabytków pod nr A-73 decyzją Kl. WKZ 534/73/d/80 z dnia 11.03.1980 r.).

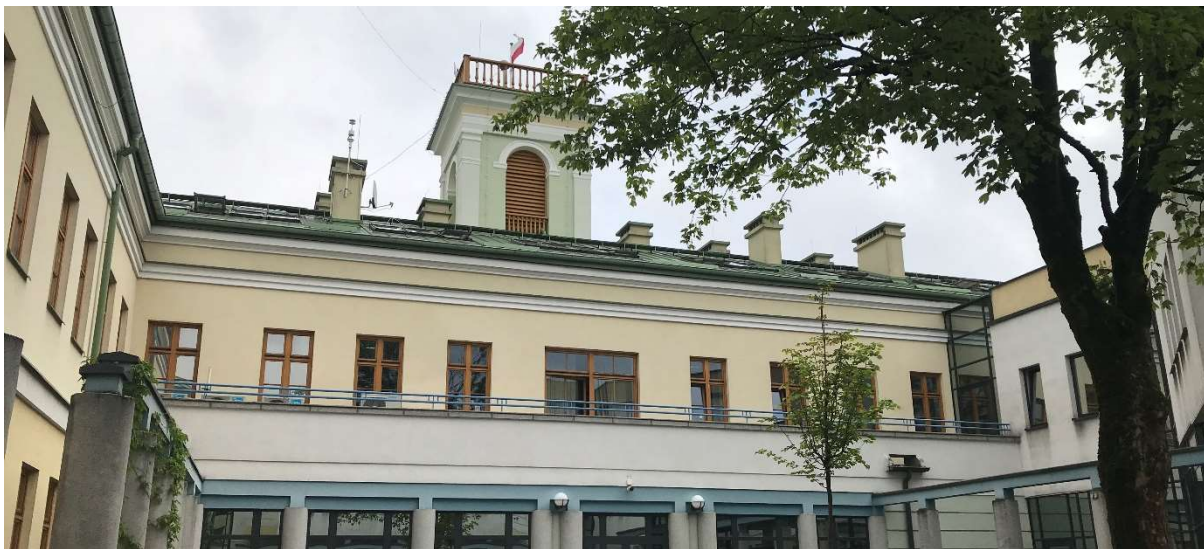
Elewacja wschodnia budynku

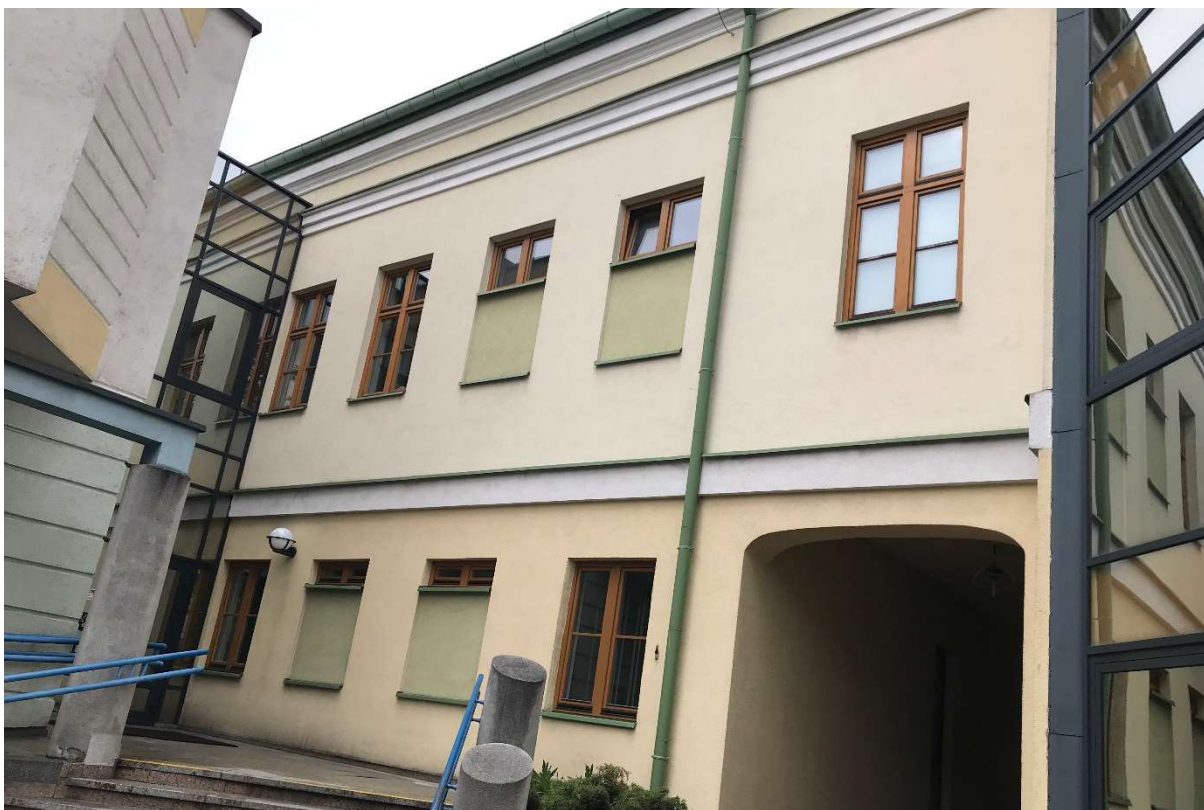
Elewacja południowa budynku

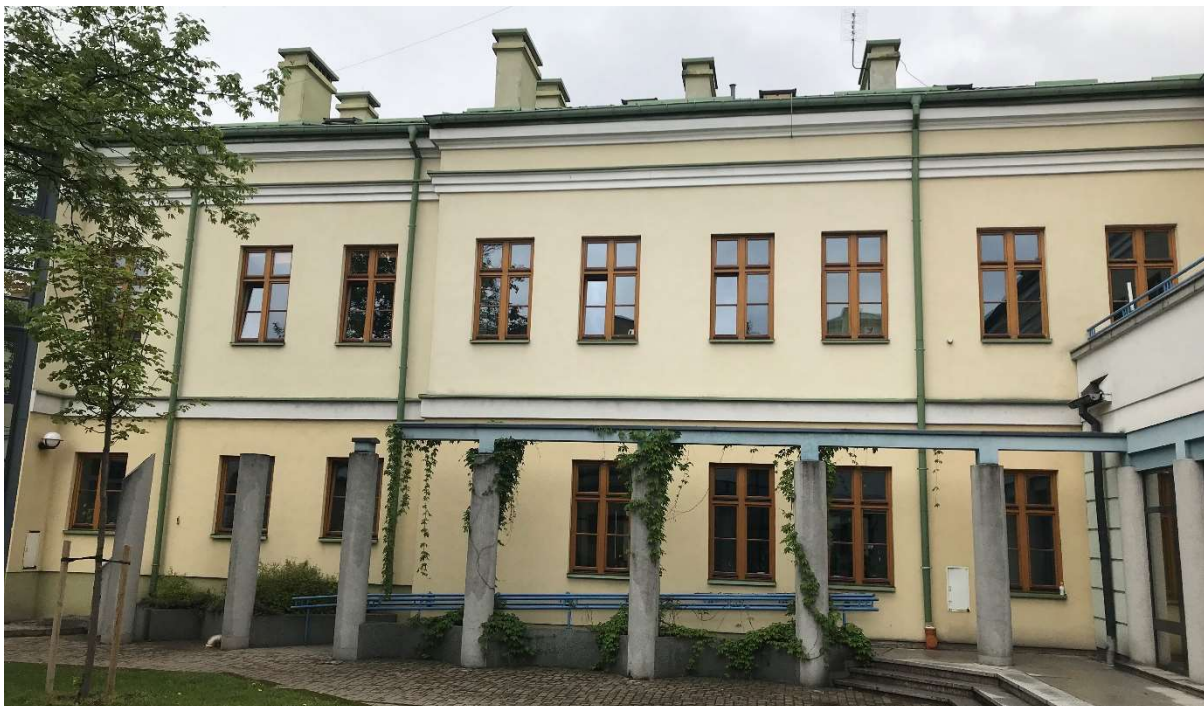
Elewacja południowa budynku

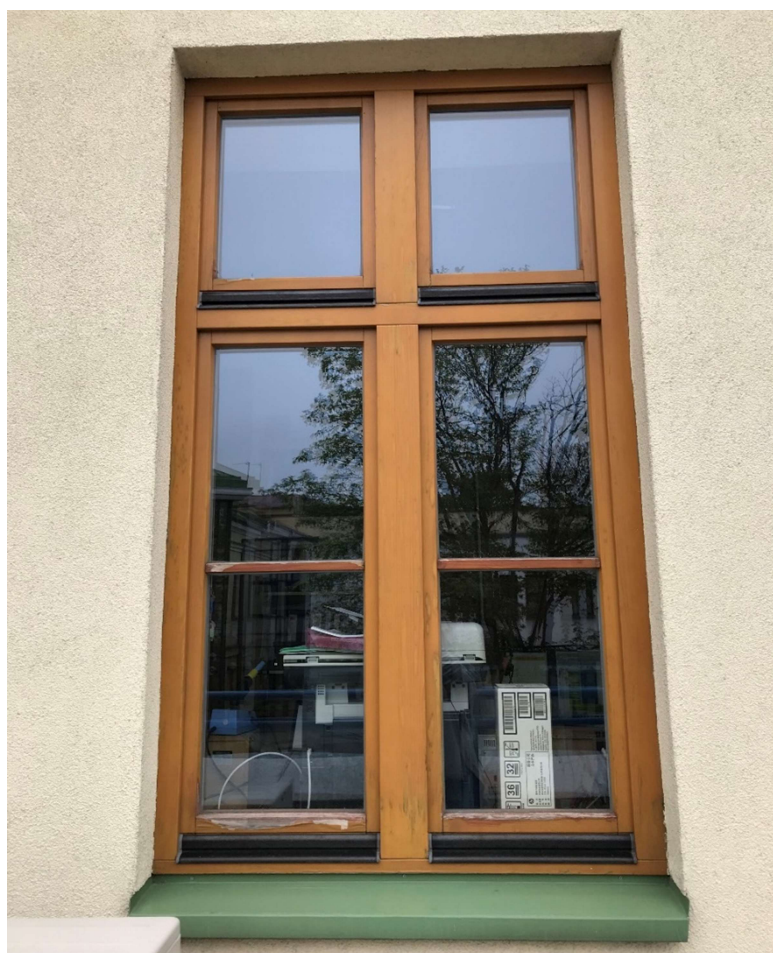
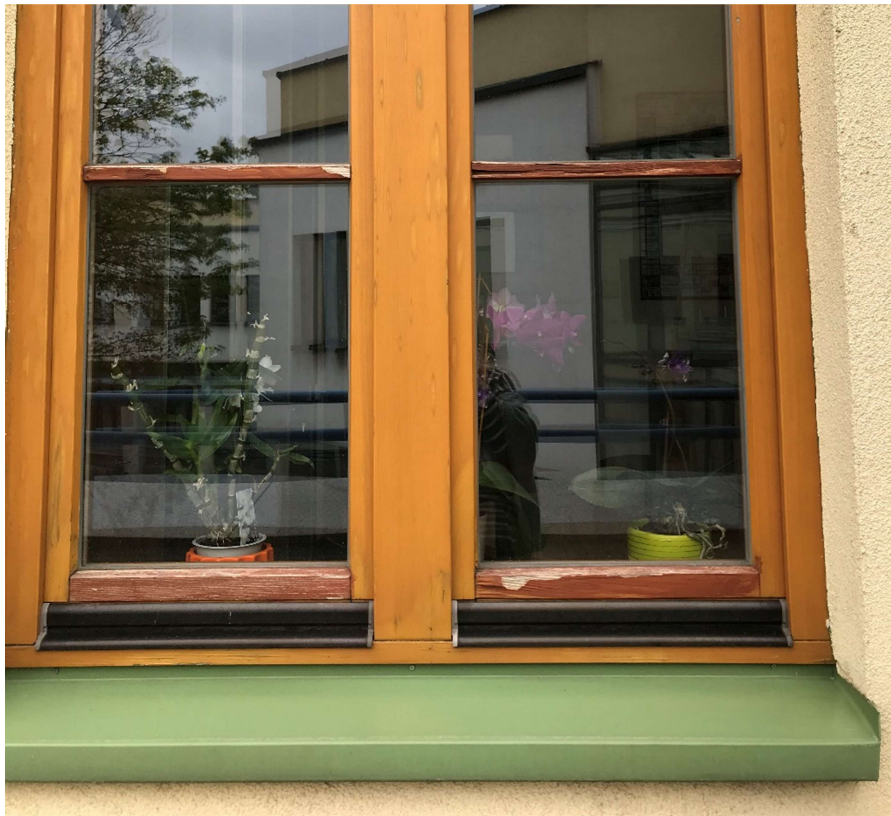
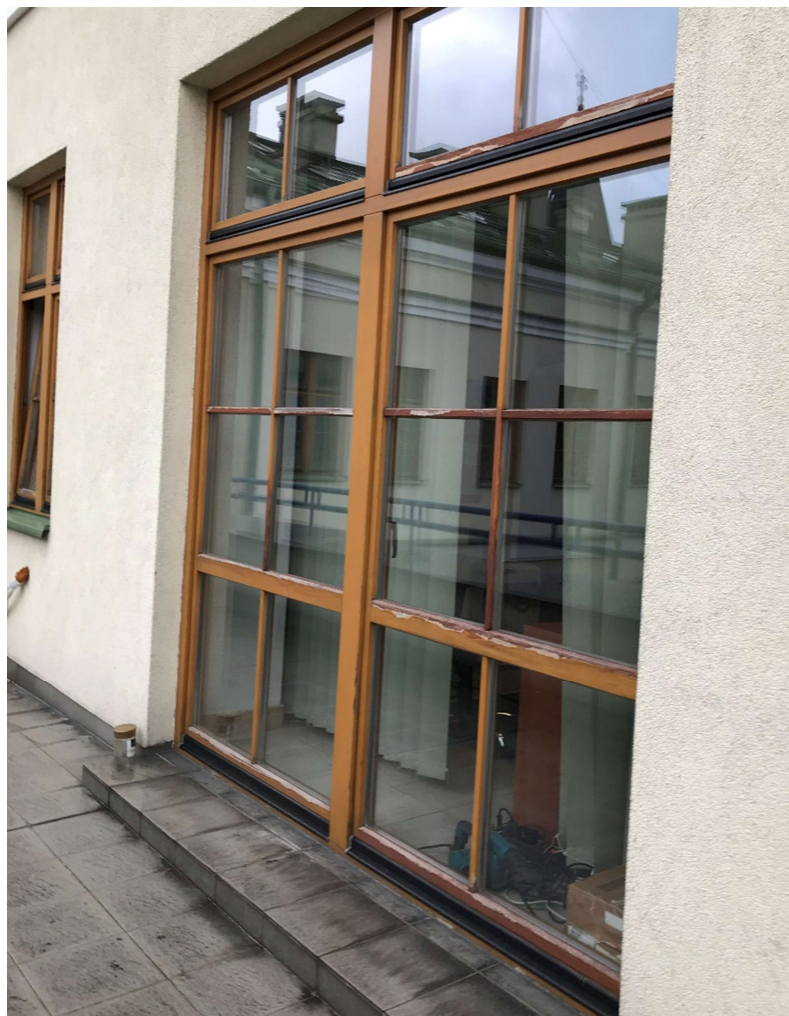
Przykłady powstałych uszkodzeń:

Uszkodzenia stolarki: złuszczenia oraz przebarwienia powłok ochronnych malarskich, uszkodzone elementy drewniane skrzydeł i ościeżnic.

Największemu uszkodzeniu uległy następujące elementy:

- 1) próg - dolny poziomy element ościeżnicy,
- 2) słupek,
- 3) rama okna dolnego - przyłga szklenia pozioma,
- 4) szpros,
- 5) rama okna górnego - przyłga szklenia pozioma,
- 6) rama okna dolnego - przyłga szklenia pionowa,
- 7) rama okna górnego - przyłga szklenia pionowa,
- 8) ślemię - poziomy element dzielący ościeżnicy.

Zakłada się konserwację powierzchniową stolarki od strony zewnętrznej polegającą na:

- wymianie uszkodzonych elementów,
- uzupełnieniu spękań elementów drewnianych,
- odtworzenie powłok malarskich poprzez usunięcie zniszczonej powłoki i zastąpieniu jej nowymi warstwami w kolorystyce zbliżonej do istniejącej,
- uzupełnieniu spoiny uszczelniającej.
