ZLECENIODAWCA:	<b>„UNI-GEO”</b> ul.Partyzantów 8/8, 19-500 Gołdap			
PRZEDSIĘWZIĘCIE BUDOWLANE:	<b>Opracowanie dokumentacji technicznej drogi wojewódzkiej Nr 655 w jej docelowym przebiegu na terenie miasta Suwałki</b>			
FAZA OPRACOWANIA:	<b>DOKUMENTACJA Z BADAŃ ODWIERTÓW-RDZENI Z MIESZANEK MINERALNO BITUMICZNYCH</b>			
FUNKCJA	BRANŻA	NUMER UPRAWNIEŃ	IMIĘ I NAZWISKO	PODPIS
WYKONAWCA	DROGOWA	WAM/0126/PWOD/10	mgr inż.Przemysław Galiński

Gołdap, STYCZEŃ 2015r

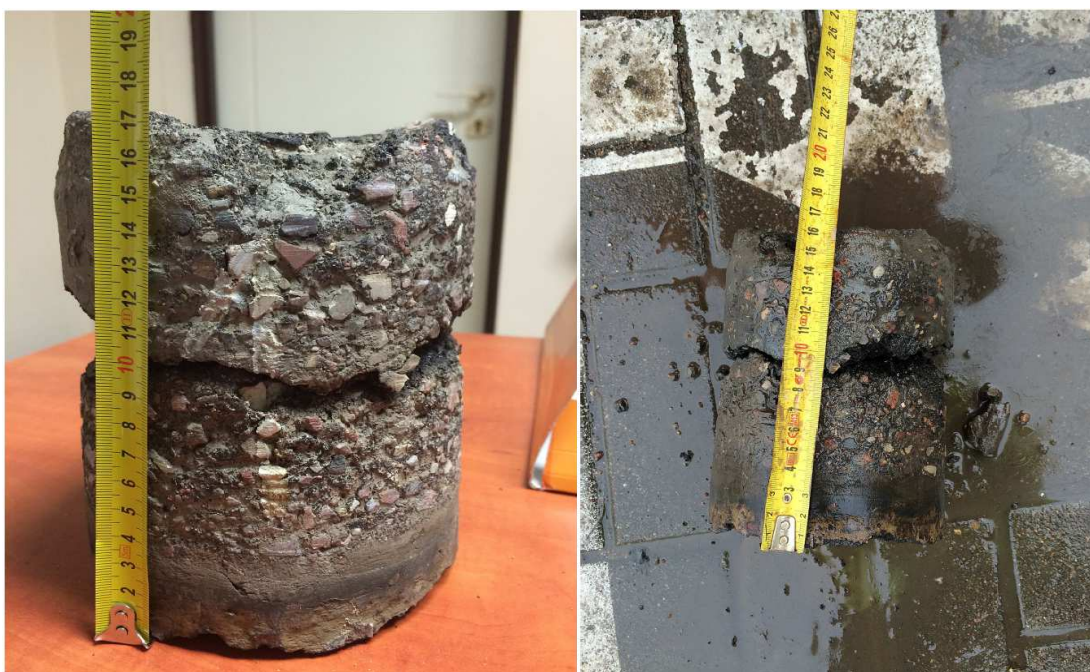
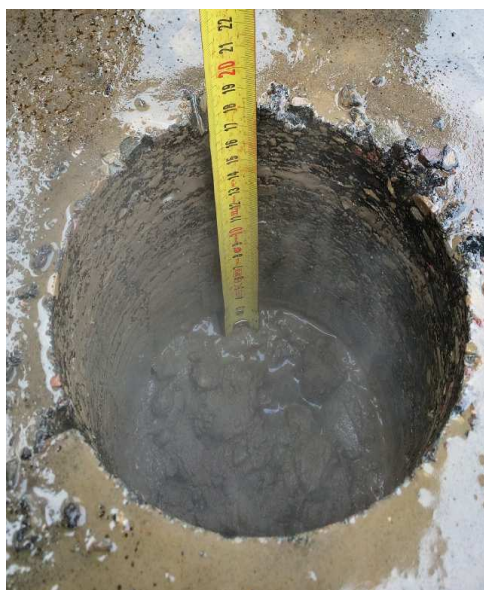
### **Zdjęcia z odwiertu nr 1**

Podczas wykonywania odwiertu stwierdzono pełną szczepność międzywarstwową nawierzchni. Widoczne rozwarstwienie spowodowane było uszkodzeniem podczas wyjmowania rdzenia. Na nawierzchnie tego otworu składają się odpowiednio warstwy mieszanki mineralno – bitumicznej o następujących grubościach:

Grubość [mm]:	Rodzaj warstwy:
	50mm	warstwa ścieralna z betonu asfaltowego (AC) o gr.5cm
	115mm	warstwa wiążąca z betonu asfaltowego (AC) o gr.11,5cm
		podbudowa kruszywowa opisana wg oddzielnego opracowania

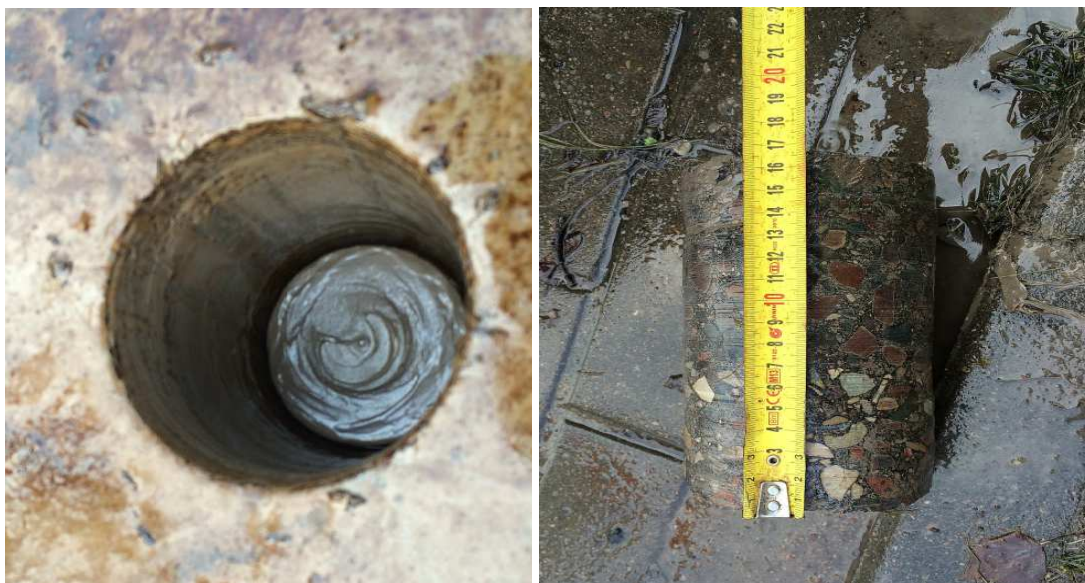
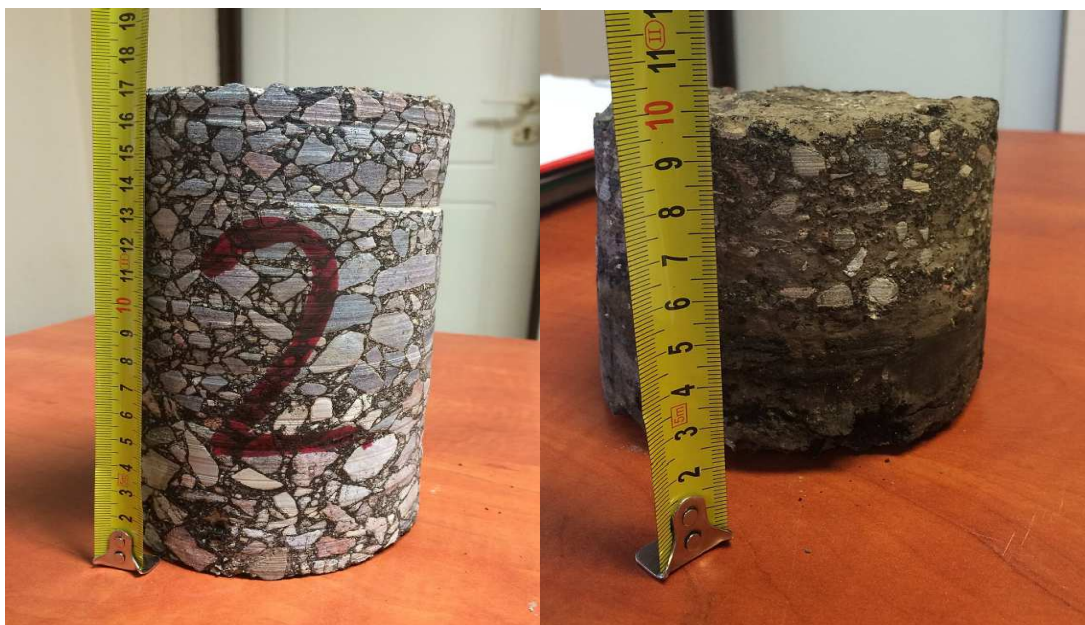
### Zdjęcia z odwiertu nr 2

Podczas wykonywania odwiertu stwierdzono występowanie konstrukcji złożonej z trzech warstw ułożonej na starej nawierzchni bitumicznej. Podstawą takiego założenia jest widoczny skład granulometryczny mieszank. Stwierdzono również brak szczepności pomiędzy warstwą najniżej leżącą a konstrukcją składającą się z trzech warstw związanych ze sobą. Na nawierzchnie tego otworu składają się odpowiednio warstwy mieszanki mineralno – bitumicznej o następujących grubościach:

Grubość [mm]:	Rodzaj warstwy:
	50mm	warstwa ścierna z mastyksu grysowego (SMA) o gr.5,0cm
	55mm	warstwa wiążąca z betonu asfaltowego (AC) o gr.5,5cm
	65mm	podbudowa bitumiczna (AC) o gr 6,5cm
	9,7mm	nawierzchnia bitumiczna o gr.9,7cm
		podbudowa związana spoiwem hydraulicznym opisana wg oddzielnego opracowania

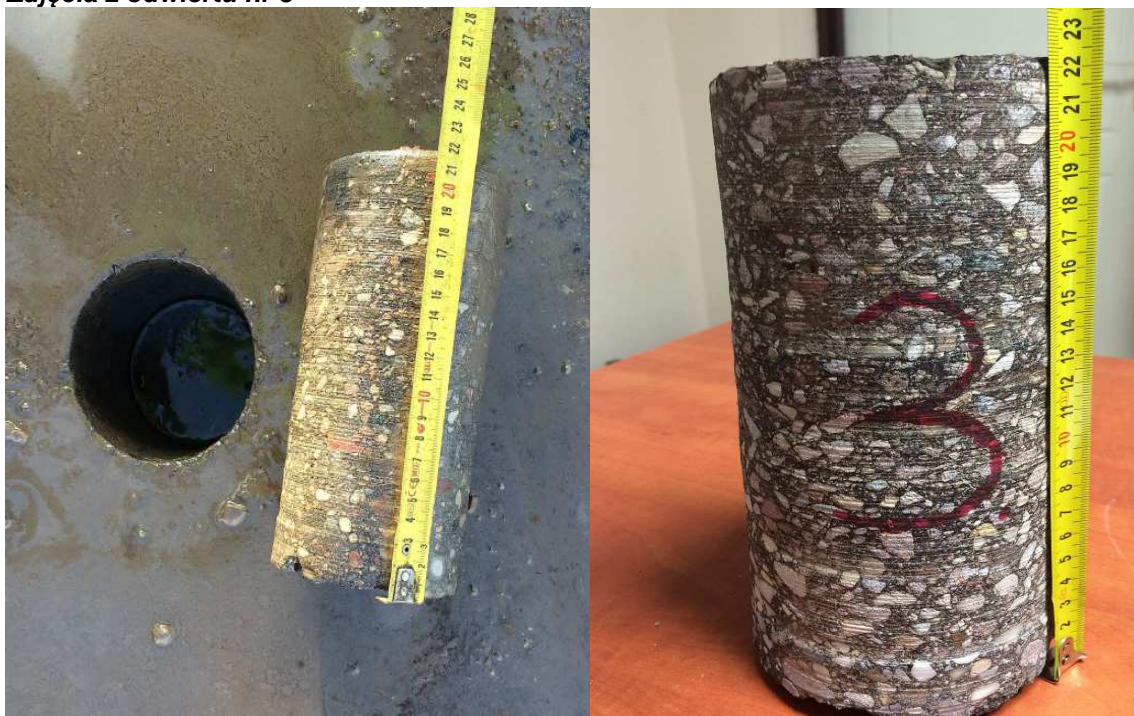
**Zdjęcia z odwiertu nr 3**

Podczas wykonywania odwiertu stwierdzono pełną szczepność międzywarstwową nawierzchni. Na nawierzchnie tego otworu składają się odpowiednio warstwy mieszanki mineralno – bitumicznej o następujących grubościach:

Grubość [mm]:	Rodzaj warstwy:
	50mm	warstwa ścieralna z betonu asfaltowego (AC) o gr.5,0cm
	172mm	warstwa konstrukcyjna z betonu asfaltowego (AC) o gr.17,2cm
		podbudowa kruszywowa opisana wg oddzielnego opracowania

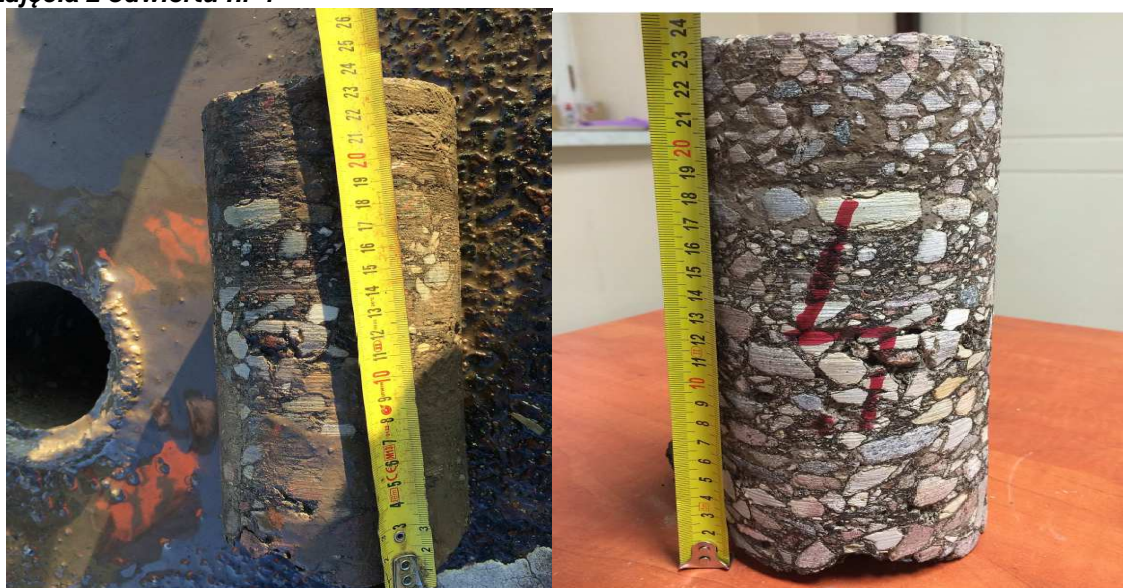
**Zdjęcia z odwiertu nr 4**

Podczas wykonywania odwiertu stwierdzono pełną szczepność międzywarstwową nawierzchni. Na nawierzchnie tego otworu składają się odpowiednio warstwy mieszanki mineralno – bitumicznej o następujących grubościach:

Grubość [mm]:	Rodzaj warstwy:
	50mm	warstwa ścierna z mastyksu grysowego (SMA) o gr.5,0cm
	80mm	warstwa wiążąca z betonu asfaltowego (AC) o gr.8,0cm
	105mm	podbudowa bitumiczna (AC) o gr 10,5cm
		podbudowa związana spoiwem hydraulicznym opisana wg oddzielnego opracowania

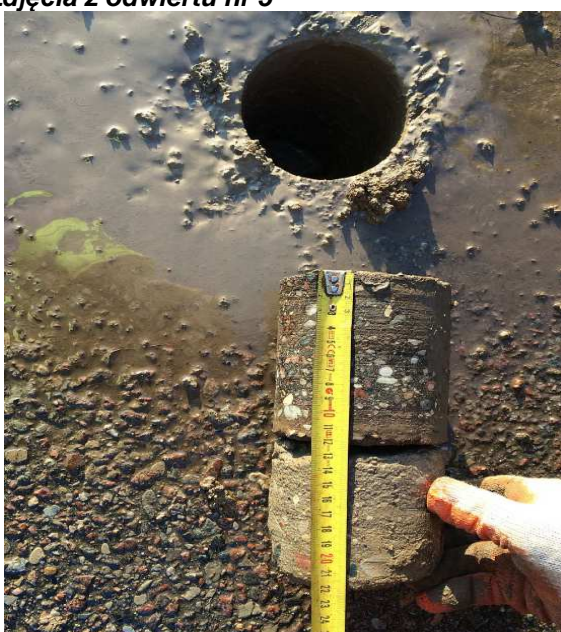
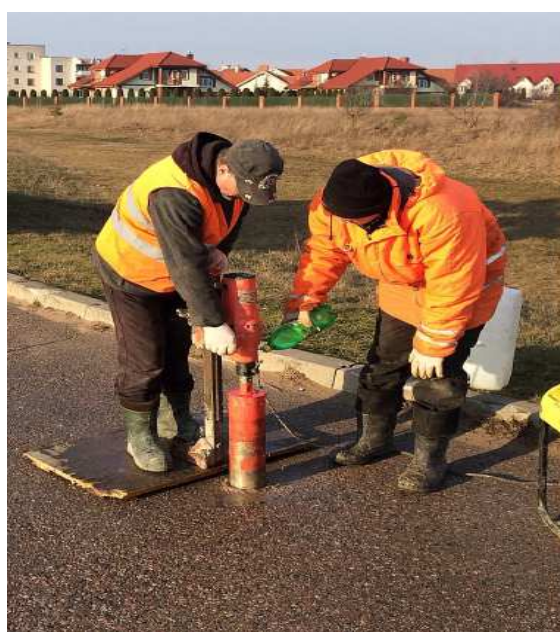
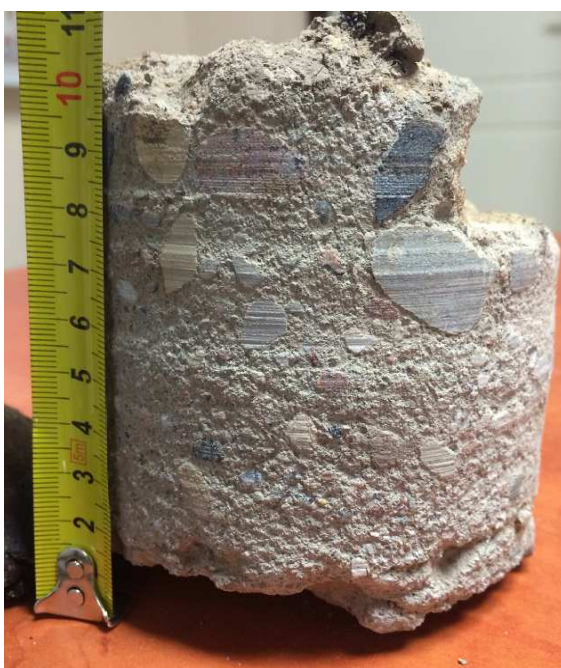
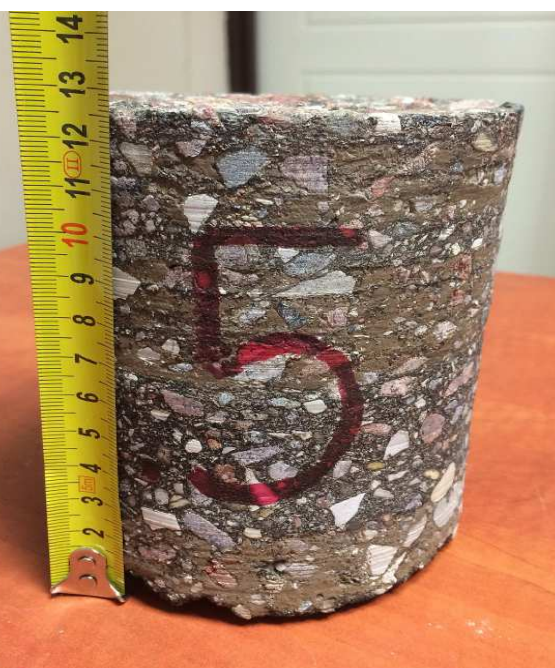
### **Zdjęcia z odwiertu nr 5**

Podczas wykonywania odwiertu stwierdzono pełną szczepność międzywarstwową nawierzchni. Na nawierzchnie tego otworu składają się odpowiednio warstwy mieszanki mineralno – bitumicznej o następujących grubościach:

Grubość [mm]:	Rodzaj warstwy:
	35mm	warstwa ścieralna z betonu asfaltowego (AC) o gr.3,5cm
	90mm	warstwa wiążąca z betonu asfaltowego (AC) o gr.9,0cm
	100mm	podbudowa związana spoiwem hydraulicznym
		podbudowa kruszywowa opisana wg oddzielnego opracowania

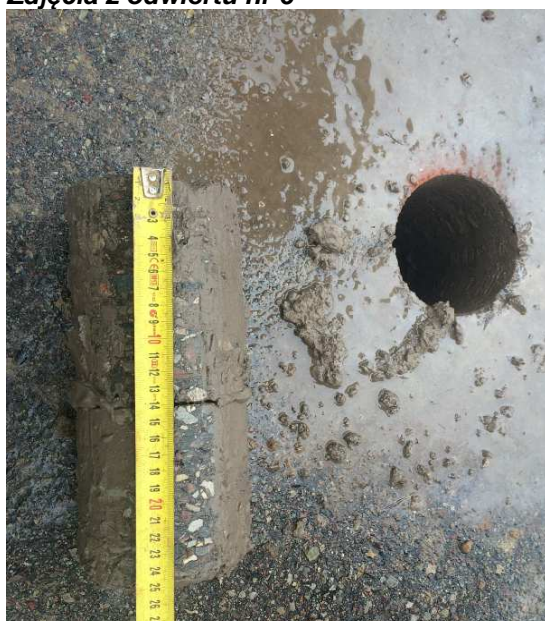
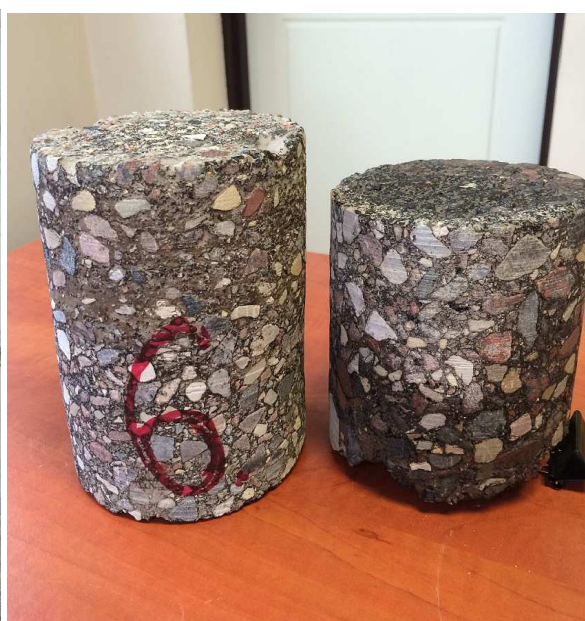
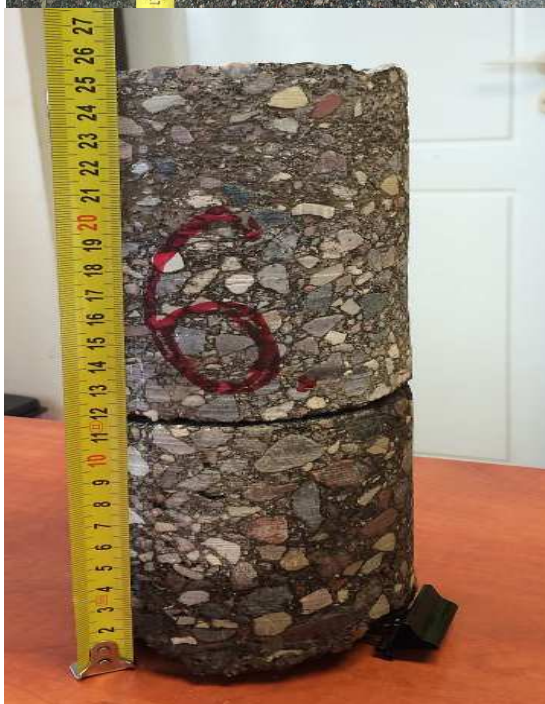
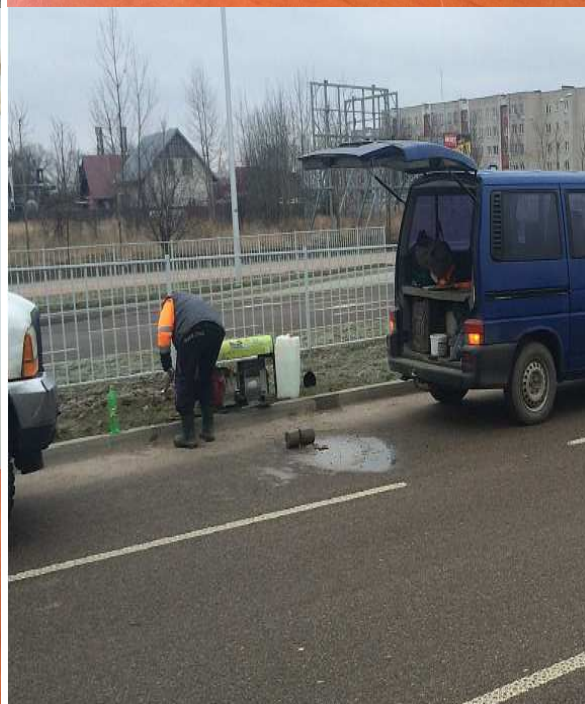
### **Zdjęcia z odwiertu nr 6**

Podczas wykonywania odwiertu stwierdzono brak szczepności pomiędzy warstwą konstrukcyjną wiążącą a warstwą podbudowy bitumicznej nawierzchni. Na nawierzchnie tego otworu składają się odpowiednio warstwy mieszanki mineralno – bitumicznej o następujących grubościach:

Grubość [mm]:	Rodzaj warstwy:
	53mm	warstwa ścieralna z betonu asfaltowego (AC) o gr.5,3cm
	85mm	warstwa wiążąca z betonu asfaltowego (AC) o gr.8,5cm
	117mm	podbudowa bitumiczna (AC) o gr 11,7cm
		podbudowa kruszywowa opisana wg oddzielnego opracowania

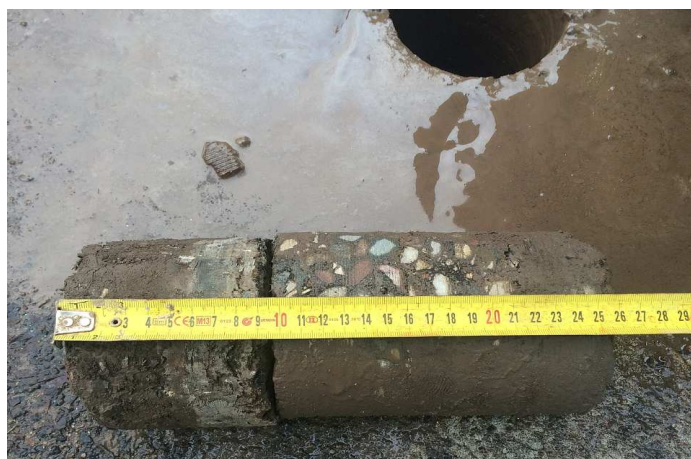
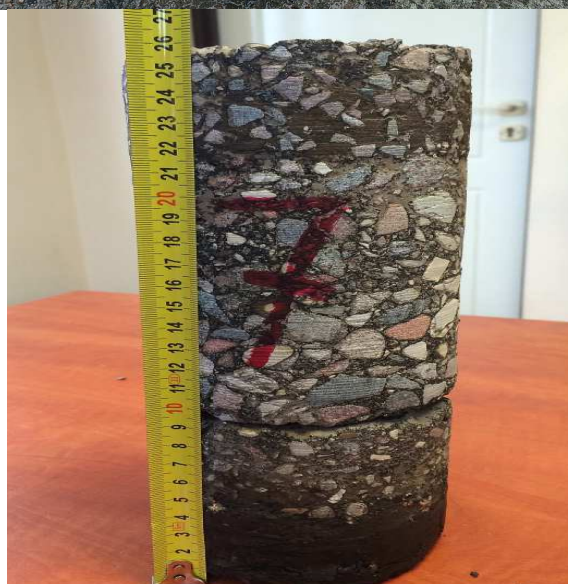
### **Zdjęcia z odwiertu nr 7**

Podczas wykonywania odwiertu stwierdzono występowanie konstrukcji złożonej z trzech warstw ułożonej na starej nawierzchni bitumicznej. Podstawą takiego założenia jest widoczny skład granulometryczny mieszank. Stwierdzono również brak szczepności pomiędzy warstwą najniżej leżącą a konstrukcją składającą się z trzech warstw związanych ze sobą. Na nawierzchnie tego otworu składają się odpowiednio warstwy mieszanki mineralno – bitumicznej o następujących grubościach:

Grubość [mm]:	Rodzaj warstwy:
	46mm	warstwa ścieralna z mastyksu grysowego (SMA) o gr.4,6cm
	54mm	warstwa wiążąca z betonu asfaltowego (AC) o gr.5,4cm
	65mm	podbudowa bitumiczna (AC) o gr 6,5cm
	93mm	nawierzchnia bitumiczna o gr.9,3cm
		podbudowa kruszywowa opisana wg oddzielnego opracowania

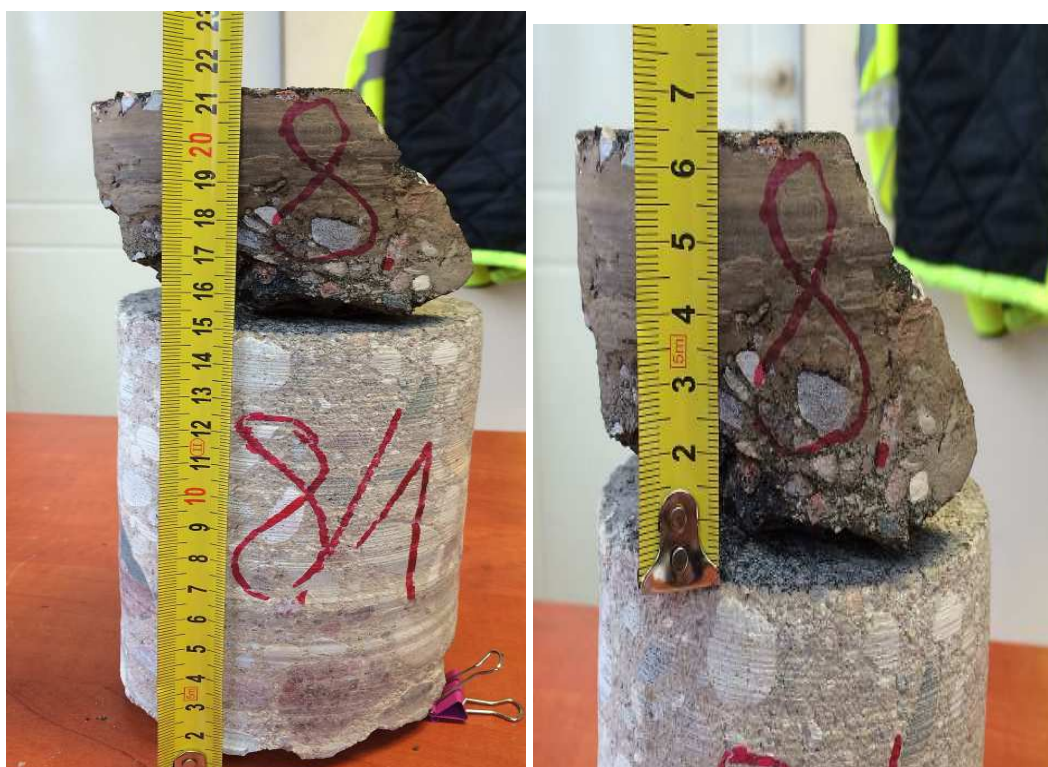
### **Zdjęcia z odwiertu nr 8**

Podczas wykonywania odwiertu stwierdzono występowanie tylko warstwy ścieralnej ułożonej bezpośrednio na warstwie podbudowy związanej spoiwem hydraulicznym. Na powierzchni tego otworu składają się odpowiednio warstwy konstrukcyjne o następujących grubościach:

Grubość [mm]:	Rodzaj warstwy:
	65mm	warstwa ścieralna z betonu asfaltowego (AC) o gr.6,5cm
	150mm	podbudowa związana spoiwem hydraulicznym
		podbudowa kruszywowa opisana wg oddzielnego opracowania

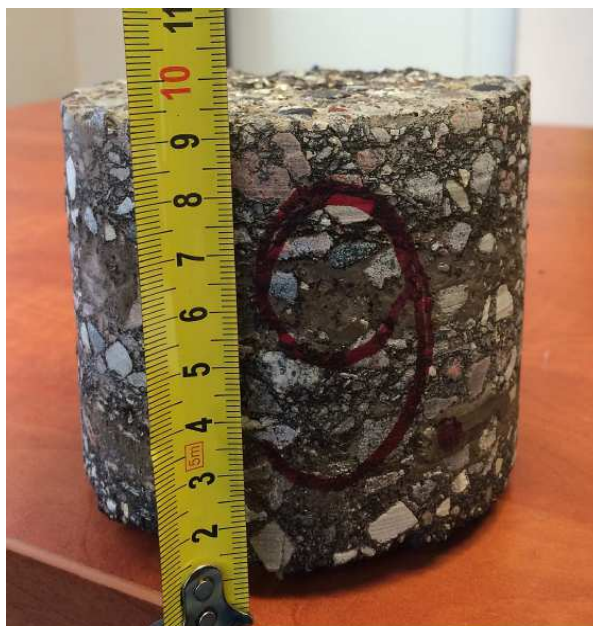
**Zdjęcia z odwiertu nr 9**

Podczas wykonywania odwiertu stwierdzono pełną szczepność międzywarstwową powierzchni. Na powierzchni tego otworu składają się odpowiednio warstwy bitumiczne o następujących grubościach:

Grubość [mm]:	Rodzaj warstwy:
	40mm	warstwa ścieralna z betonu asfaltowego (AC) o gr.4,0cm
	53mm	warstwa wiążąca z betonu asfaltowego (AC) o gr.5,3cm
		podbudowa kruszywowa opisana wg oddzielnego opracowania
