„PRO-GAL” Usługi Projektowe
mgr inż. Przemysław Galiński
ul. Żeromskiego 13/23; 19-500 Gołdap; tel. 609-685-299; e-mail:pgk10@op.pl

ZLECENIODAWCA:	„UNI-GEO” ul.Partyzantów 8/8, 19-500 Gołdap			
PRZEDSIĘWZIĘCIE BUDOWLANE:	Opracowanie dokumentacji technicznej drogi wojewódzkiej Nr 655 w jej docelowym przebiegu na terenie miasta Suwałki - Część 3 odcinek od ulicy Sejneńskiej (bez skrzyżowania z ulicą Sejneńską) do ulicy Utrata			
FAZA OPRACOWANIA:	DOKUMENTACJA Z BADAŃ ODWIERTÓW-RDZENI Z MIESZANEK MINERALNO BITUMICZNYCH			
FUNKCJA	BRANŻA	NUMER UPRAWNIENI	IMIĘ I NAZWISKO	PODPIS
WYKONAWCA	DROGOWA	WAM/0126/PWOD/10	mgr inż.Przemysław Galiński

Gołdap, LUTY 2015r

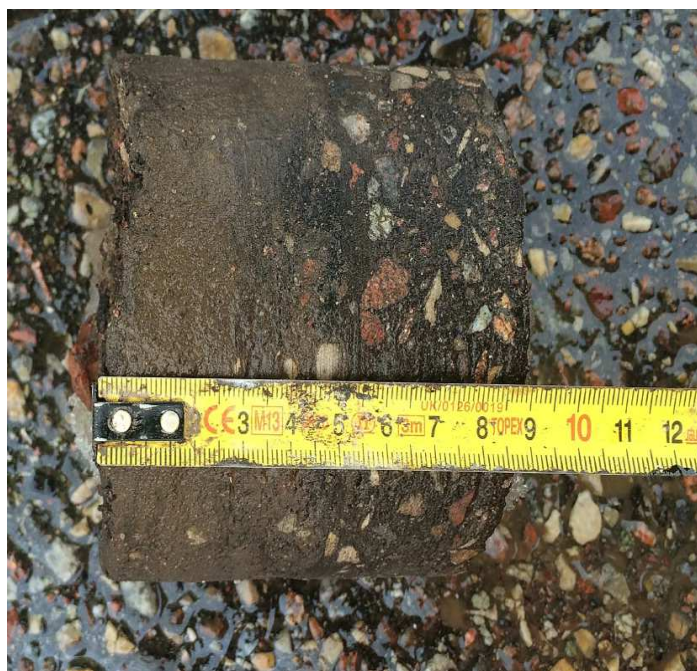
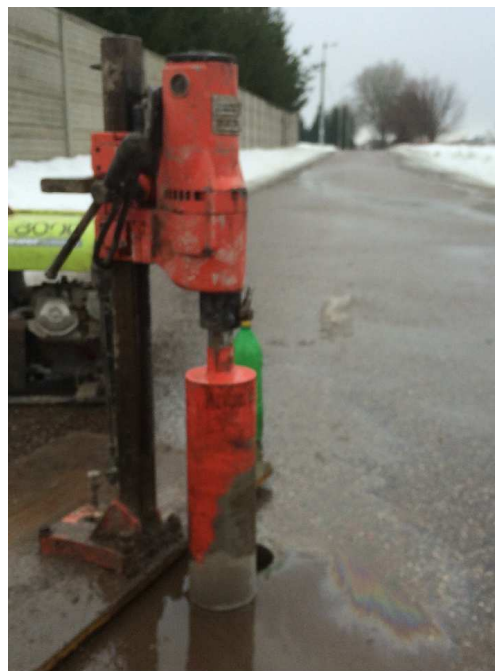
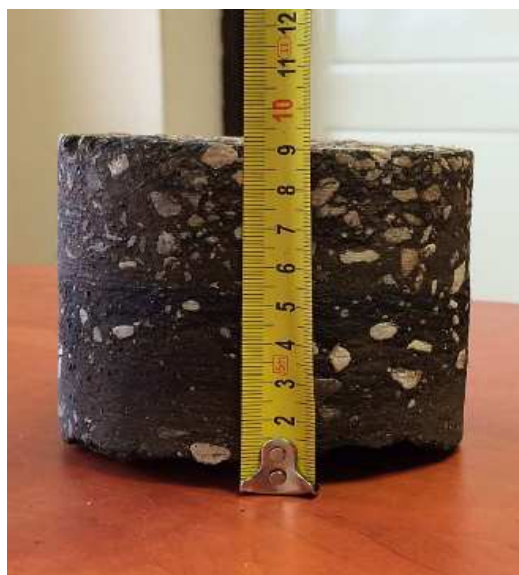
Zdjęcia z odwiertu nr 48

Odwiert 48 - ulica Sianożęć

Podczas wykonywania odwiertu stwierdzono pełną szczepność międzywarstwową nawierzchni. Na nawierzchnie tego otworu składają się odpowiednio warstwy mieszanki mineralno – bitumicznej o następujących grubościach:

Grubość [mm]:	Rodzaj warstwy:
	40mm	warstwa ścieralna z betonu asfaltowego (AC) o gr.4,0 cm
	50mm	warstwa wiążąca z betonu asfaltowego (AC) o gr.5,0 cm
		podbudowa kruszywowa opisana wg oddzielnego opracowania

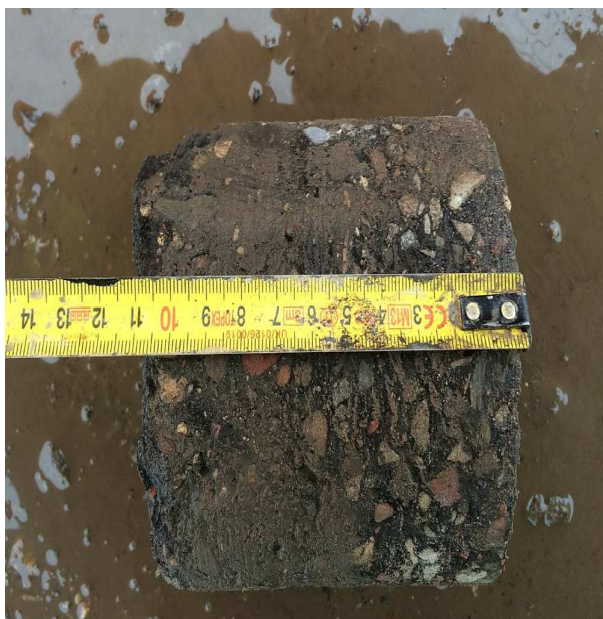
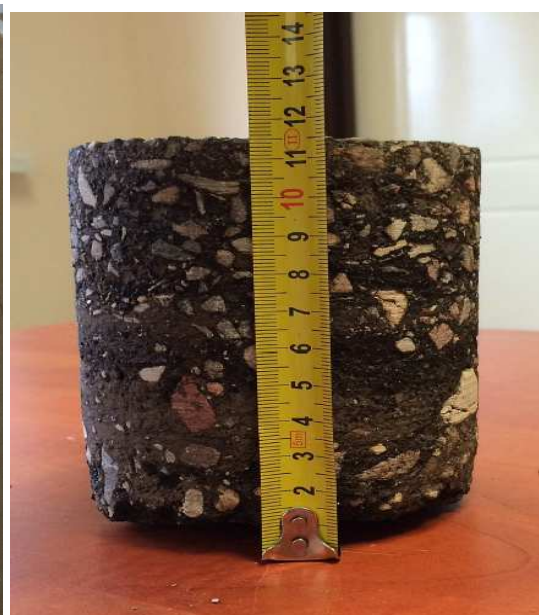
Zdjęcia z odwiertu nr 48a

Odwiert 48a - ulica Sianożęć

Podczas wykonywania odwiertu stwierdzono pełną szczepność międzywarstwową nawierzchni. Na nawierzchnie tego otworu składają się odpowiednio warstwy mieszanki mineralno – bitumicznej o następujących grubościach:

Grubość [mm]:	Rodzaj warstwy:
	55mm	warstwa ścieralna z betonu asfaltowego (AC) o gr.5,5 cm
	60mm	warstwa wiążąca z betonu asfaltowego (AC) o gr.6,0 cm
		podbudowa kruszywowa opisana wg oddzielnego opracowania

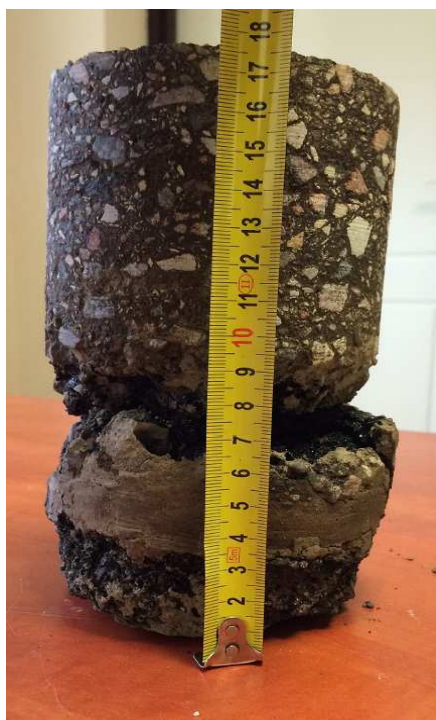
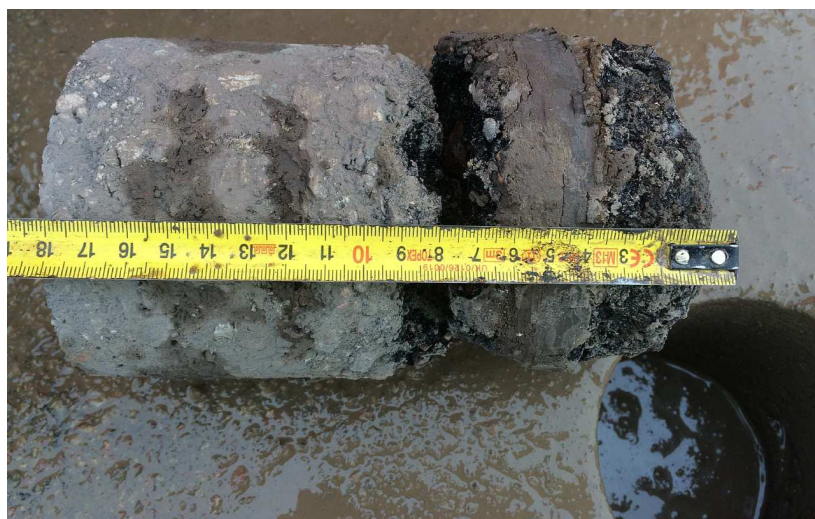
Zdjęcia z odwiertu nr 54

Odwiert nr 54 - ulica Staniszewskiego

Podczas wykonywania odwiertu stwierdzono występowanie konstrukcji złożonej z dwóch warstw ułożonej na starej nawierzchni bitumicznej. Podstawą takiego założenia jest widoczny skład granulometryczny mieszanki. Stwierdzono również brak szczepności pomiędzy warstwą najniżej leżącą z betonu asfaltowego a starą nawierzchnią bitumiczną. Pomiędzy warstwą ścieralną z betonu asfaltowego a warstwą wiążącą/wyrównawczą zauważono zastosowanie siatki antyspękaniaowej. Dodatkowo wzdłuż ulicy Staniszewskiego w odległości ok.0,5m od lica krawężnika do osi jezdni zastosowano pod warstwą ścieralną i wiążącą podbudowę z chudego betonu o gr.ok.20cm. Na nawierzchnie tego otworu składają się odpowiednio warstwy mieszanki mineralno – bitumicznej o następujących grubościach:

Grubość [mm]:	Rodzaj warstwy:
	38mm	warstwa ścieralna z betonu asfaltowego (AC) o gr.3,8 cm
	60mm	warstwa wiążąca/wyrównawcza z betonu asfaltowego (AC) o gr.6,0 cm
	84mm	stara nawierzchnia bitumiczna o gr.9,7cm
		podbudowa kruszywowa opisana wg oddzielnego opracowania

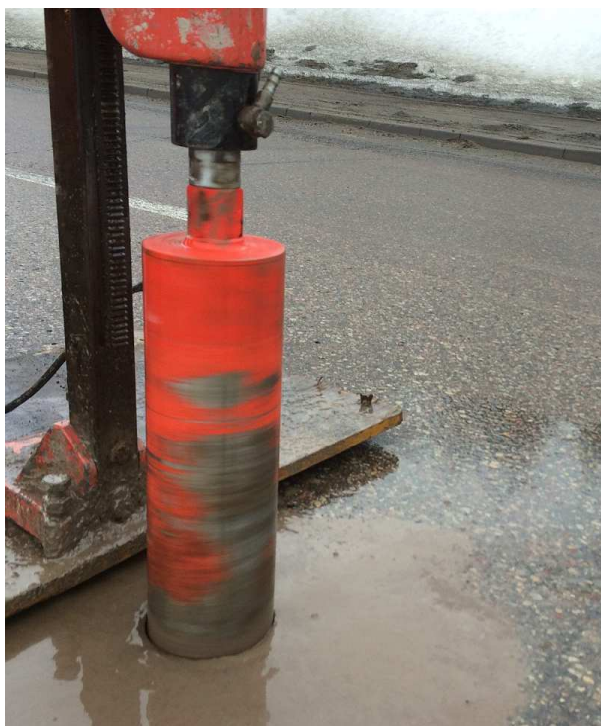
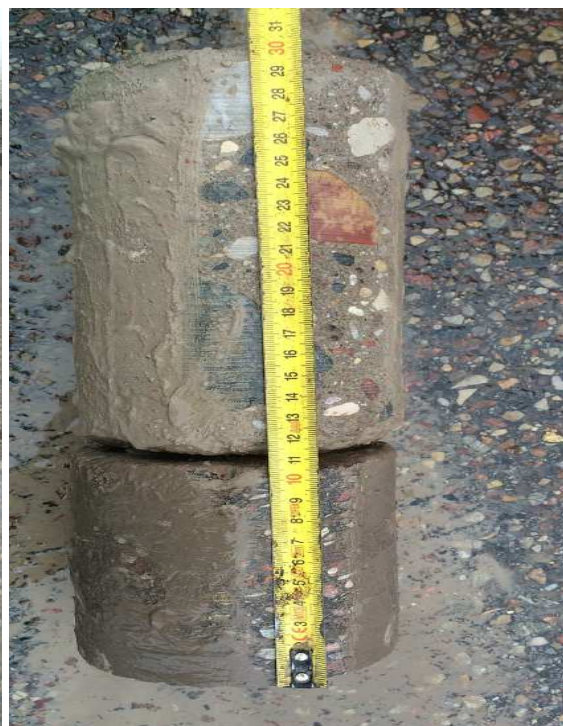
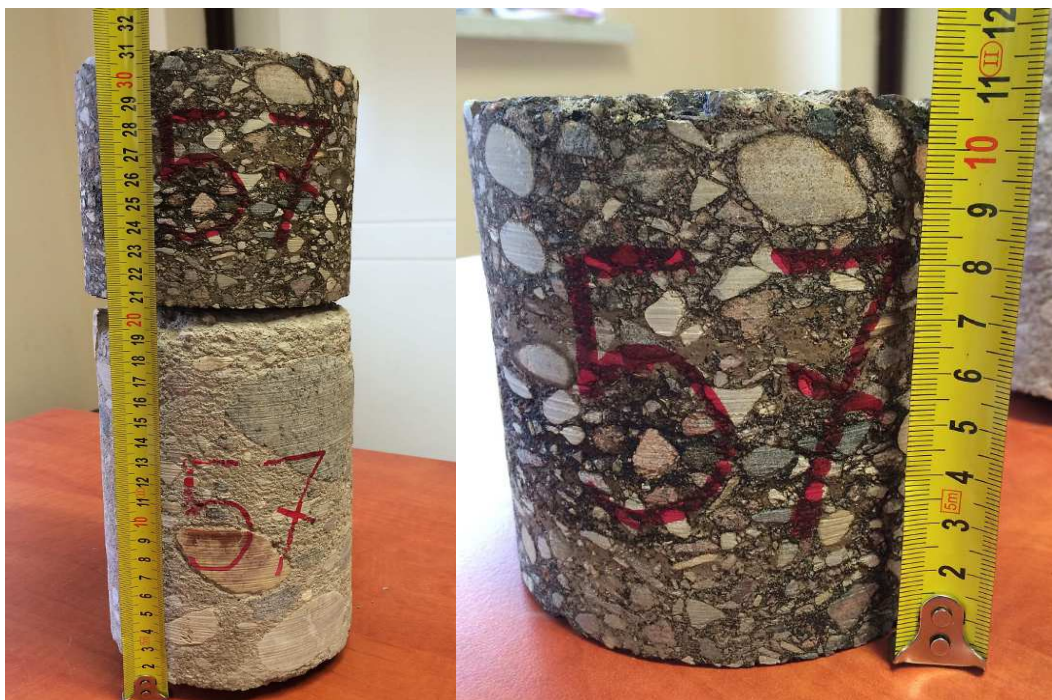
Zdjęcia z odwiertu nr 57

Odwiert nr 57 - ulica Utrata

Podczas wykonywania odwiertu stwierdzono pełną szczepność międzywarstwową nawierzchni. Na nawierzchnie tego otworu składają się odpowiednio warstwy mieszanki mineralno – bitumicznej o następujących grubościach:

Grubość [mm]:	Rodzaj warstwy:
	55mm	warstwa ścieralna z betonu asfaltowego (AC) o gr.5,5cm
	55mm	warstwa wiążąca z betonu asfaltowego (AC) o gr.5,5cm
	205mm	podbudowa związana spoiwem hydraulicznym o gr.20,5cm
		podbudowa kruszywowa opisana wg oddzielnego opracowania

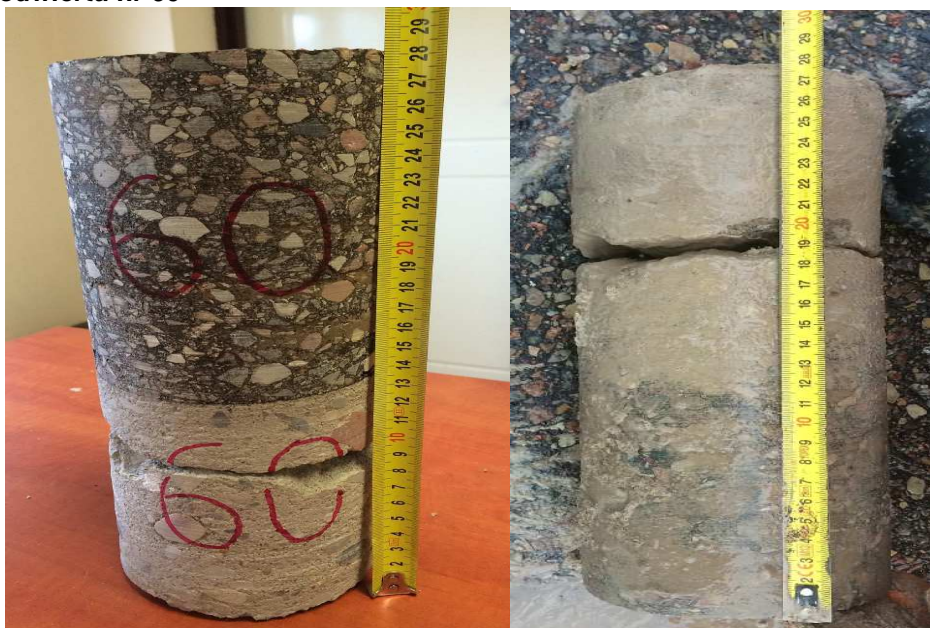
Zdjęcia z odwiertu nr 60

Odwiert nr 60 - ulica Utrata

Podczas wykonywania odwiertu stwierdzono pełną szczepność międzywarstwową nawierzchni. Na nawierzchnie tego otworu składają się odpowiednio warstwy mieszanki mineralno – bitumicznej o następujących grubościach:

Grubość [mm]:	Rodzaj warstwy:
	50mm	warstwa ścieralna z betonu asfaltowego (AC) o gr.5,0cm
	95mm	warstwa bitumiczna z betonu asfaltowego (AC) o gr.9,5cm
	140mm	podbudowa związana spoiwem hydraulicznym o gr.14cm
		podbudowa opisana wg oddzielnego opracowania

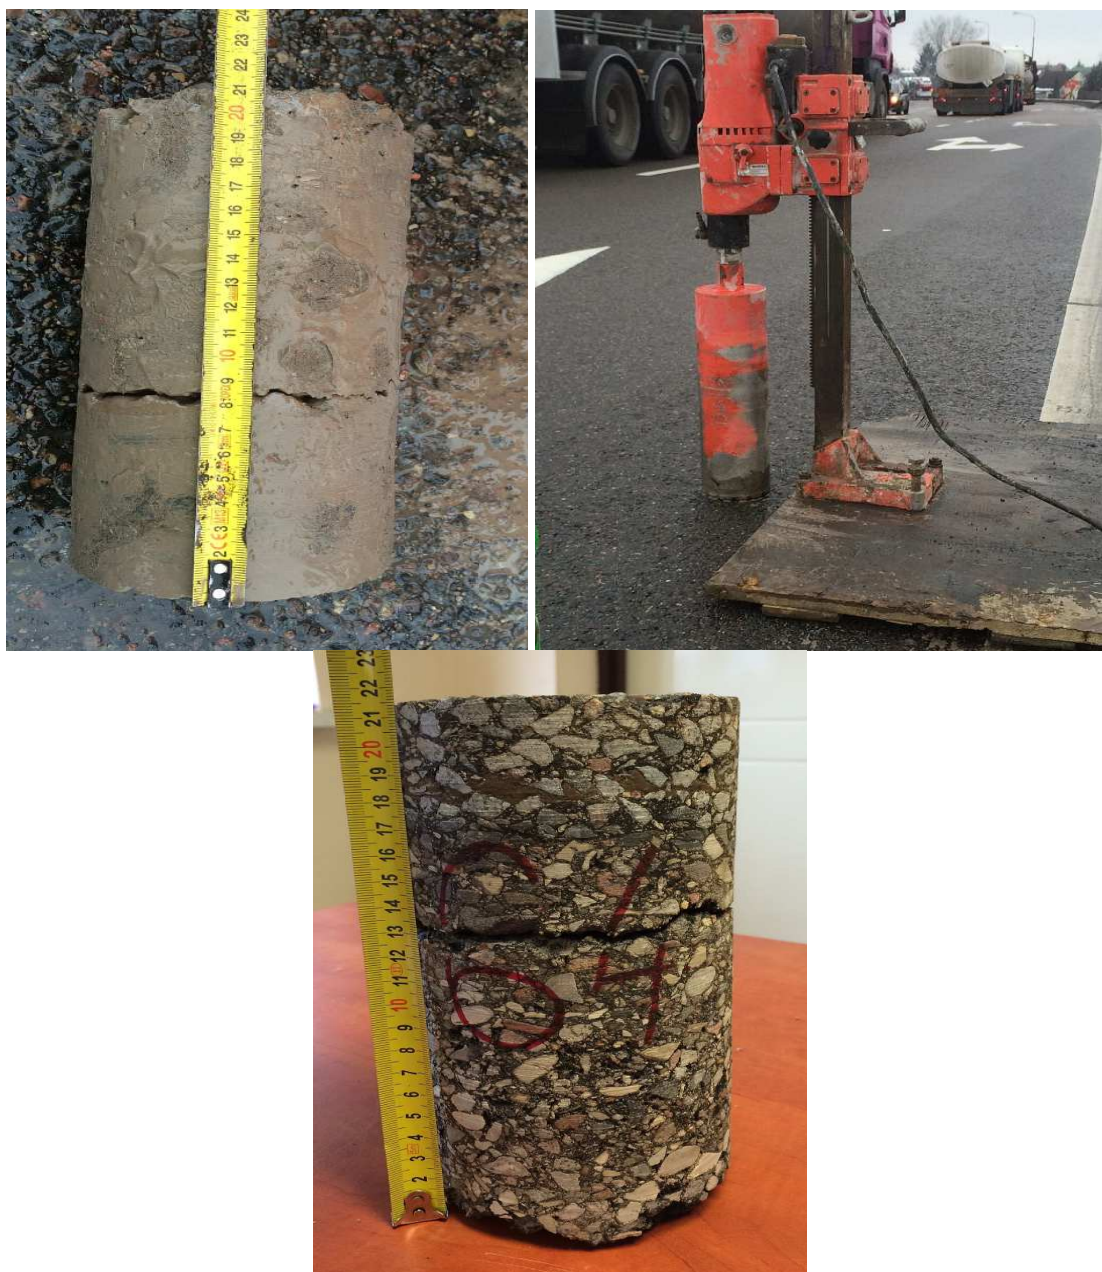
Zdjęcia z odwiertu nr 64

Odwiert nr 64 - ulica Utrata

Podczas wykonywania odwiertu stwierdzono pełną szczepność międzywarstwową nawierzchni. Na nawierzchnie tego otworu składają się odpowiednio warstwy mieszanki mineralno – bitumicznej o następujących grubościach:

Grubość [mm]:	Rodzaj warstwy:
	45mm	warstwa ścieralna z mastyksu grysowego (SMA) o gr.4,5cm
	80mm	warstwa wiążąca z betonu asfaltowego (AC) o gr.8,0cm
	90mm	podbudowa bitumiczna z betonu asfaltowego (AC) o gr.9,0cm
		podbudowa kruszywowa opisana wg oddzielnego opracowania

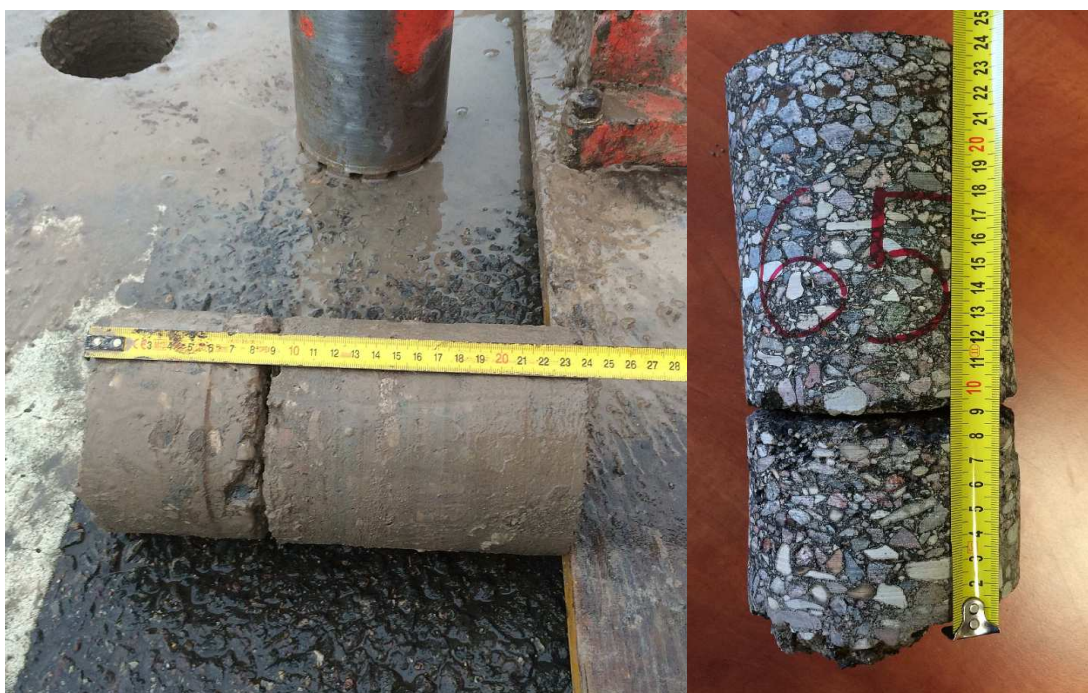
Zdjęcia z odwiertu nr 65

Odwiert nr 65 - ulica Utrata

Podczas wykonywania odwiertu stwierdzono brak szczepności pomiędzy warstwą wiążącą a podbudową bitumiczną. Na nawierzchnie tego otworu składają się odpowiednio warstwy mieszanki mineralno – bitumicznej o następujących grubościach:

Grubość [mm]:	Rodzaj warstwy:
	45mm	warstwa ścieralna z mastyksu grysowego (SMA) o gr.4,5cm
	35mm	warstwa ścieralna o gr.3,5cm
	70mm	warstwa wiążąca z betonu asfaltowego (AC) o gr.7,0cm
	90mm	podbudowa bitumiczna z betonu asfaltowego (AC) o gr 9,0cm
		podbudowa kruszywowa opisana wg oddzielnego opracowania
