## **EKSPERTYZA TECHNICZNA**

### **DO PROJEKTU BUDOWLANEGO „PRZEBUDOWA BUDYNKU UŻYTECZNOŚCI PUBLICZNEJ NA POTRZEBY ŻŁOBKA Z ROZBIÓRKĄ OBIEKTÓW TERENOWYCH ORAZ BUDOWA ŚMIETNIKA Z POMIESZCZENIEM GOSPODARCZYM WRAZ Z ELEMENTAMI ZAGOSPODAROWANIA TERENU I NIEZBĘDNĄ INFRASTRUKTURĄ TECHNICZNĄ PRZY ULICY KOŚCIUSZKI 6 W SUWAŁKACH NA DZIAŁKACH O NR EWID.GEOD.GR. 10960/10 I 10960/26.**

Przedmiotem ekspertyzy jest Budynek Użyteczności Publicznej na potrzeby Żłobka w Suwałkach przy ul. Tadeusza Kościuszki 6.

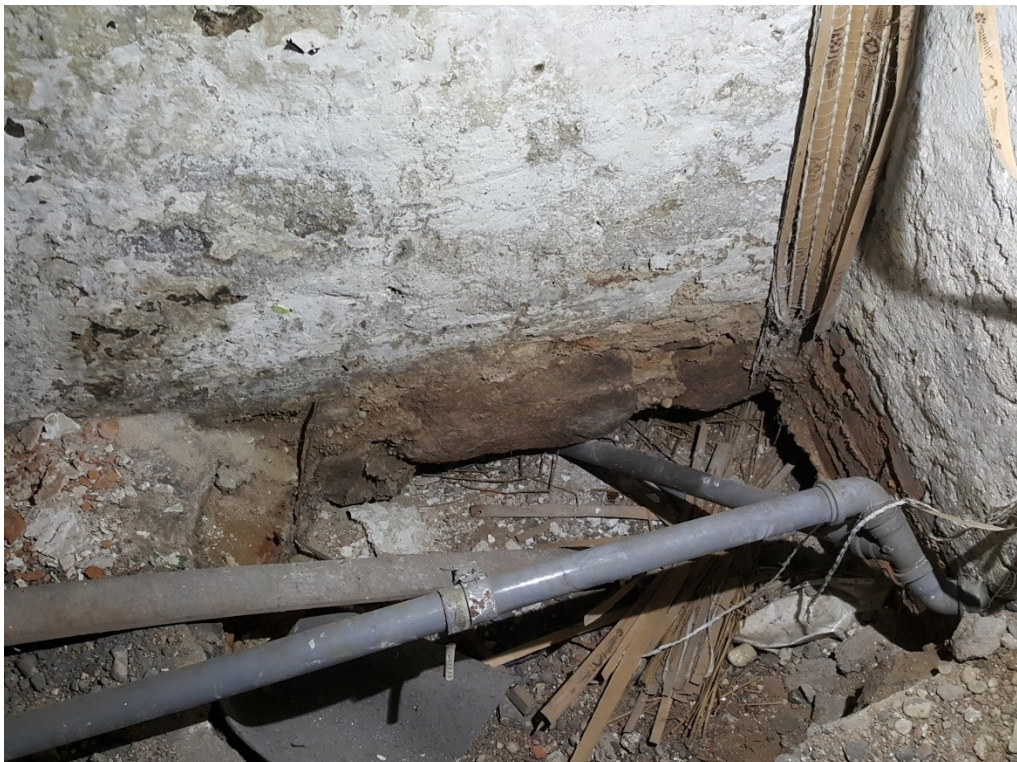
Na podstawie wykonanej odkrywki stwierdzono brak izolacji poziomej i pionowej. Konieczność poszerzenia fundamentów.

Rys. 3. Odkrywka fundamentów – brak izolacji pionowej i poziomej

- 
- Naprawa istniejących fundamentów kamiennych i ceglanych poprzez uzupełnienie ubytków zniszczonych bloków kamiennych i cegieł (wstawki) oraz naprawę wiązania (spoin), za pomocą preparatów PCC (polimerowo –cementowych) lub żywic epoksydowych. Ponadto należy poszerzyć fundamenty zgodnie z dokumentacją wykonawczą. Należy wykonać izolację pionową i poziomą. Hydrofobizacja lica zewnętrznego fundamentów kamiennych i odtworzonych cokołów.

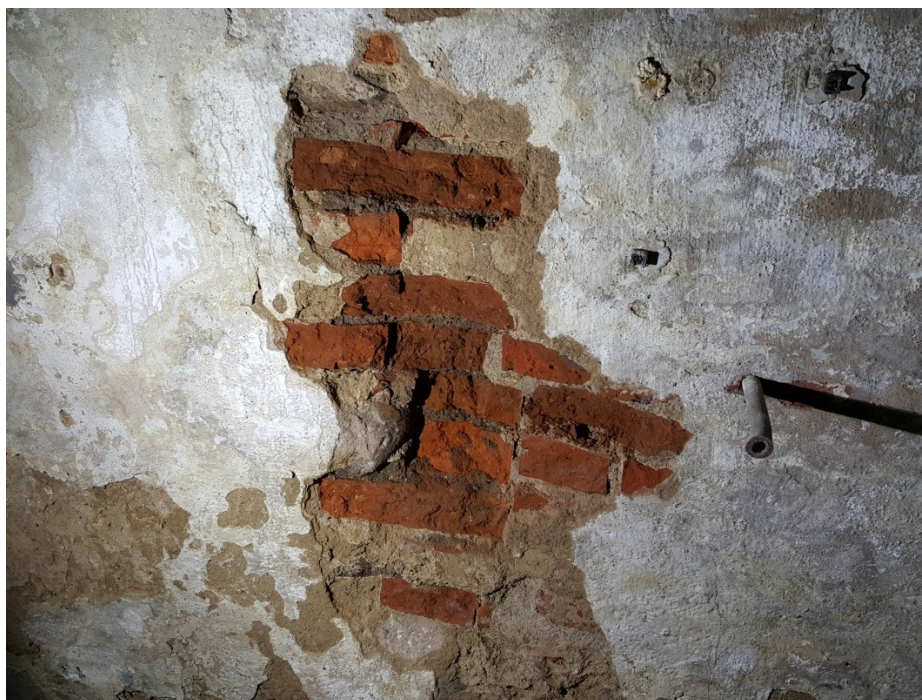
- Fundamenty i ściany fundamentowe – stan techniczny zły

Rys. 4. Ściana fundamentowa – zawilgocenie cegły i jej płatkowanie

- Odgrzybienie ścian zewnętrznych i wewnętrznych specjalistycznymi preparatami.
  - Naprawa uszkodzonych ścian zewnętrznych i wewnętrznych konstrukcyjnych przez wymianę pojedynczych cegieł na nowe, a w przypadku „pęknięć przestrzałowych” na wylot ściany konstrukcyjnej rozważyć „zszycie”.

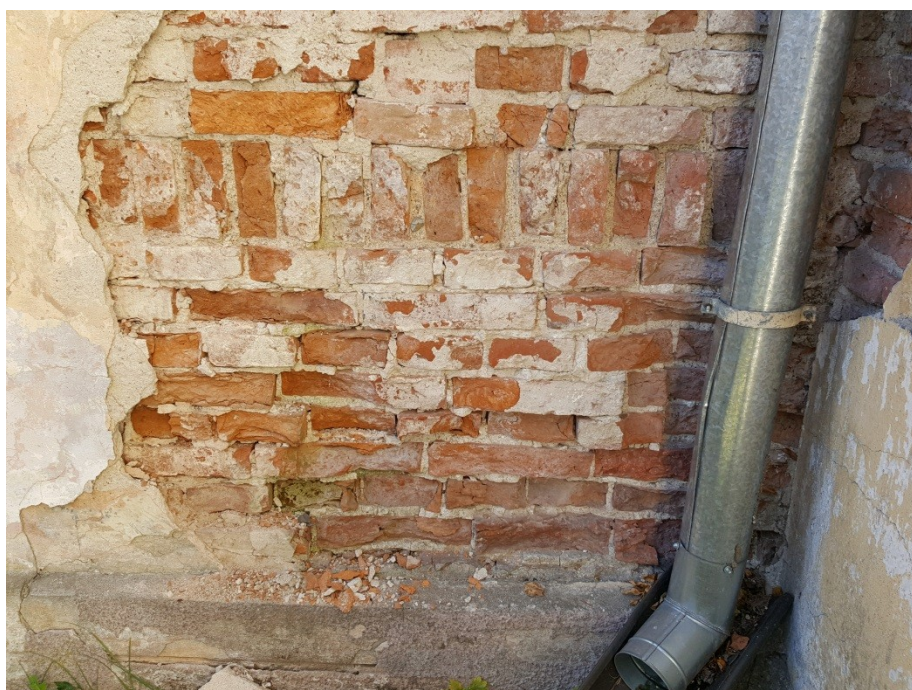
Na podstawie wizji lokalnej oceniono stan techniczny murów jako średni w kierunku złego. Dokonano odkucia tynku na fragmencie ściany i stwierdzono płatkowanie cegły i zarysowanie ścian konstrukcyjnych.

Rys. 5. Ściana zewnętrzna murowana – płatkowanie cegły

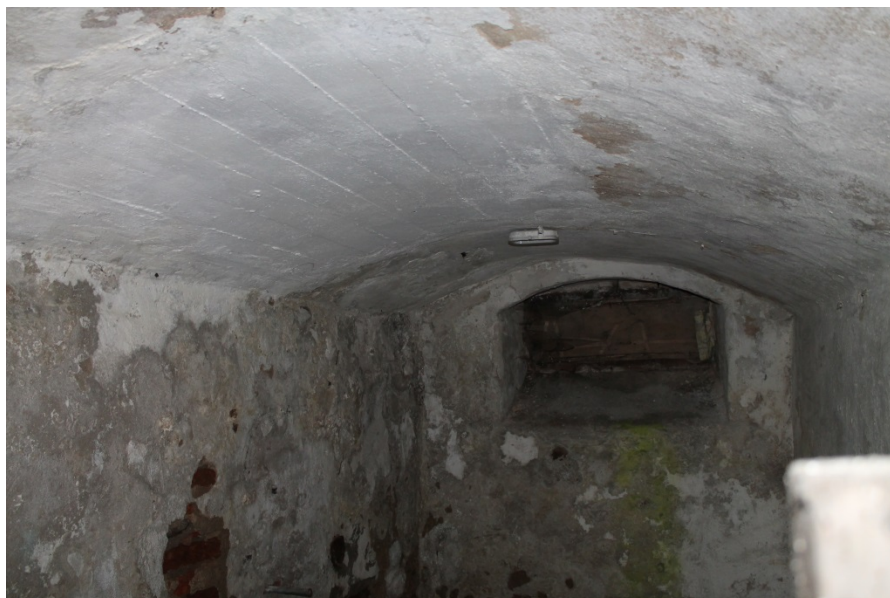
W stropach łukowych stwierdzono konieczność uzupełnienia ubytków cegły.

Rys. 6. Sklepienie łukowe stropu nad piwnicą

- Uzupelnienie ubytków muru i nowe przemurowania cegłą pełną ścian i stropu nad piwnicą (dotyczy stropów łukowych i kolebkowych).
- Usunięcie na parterze i w piwnicy wszelkich podłóg drewnianych, ościeżnic drzwiowych, półek itp. usunięcie zagrzybionych podkładów piaskowych.

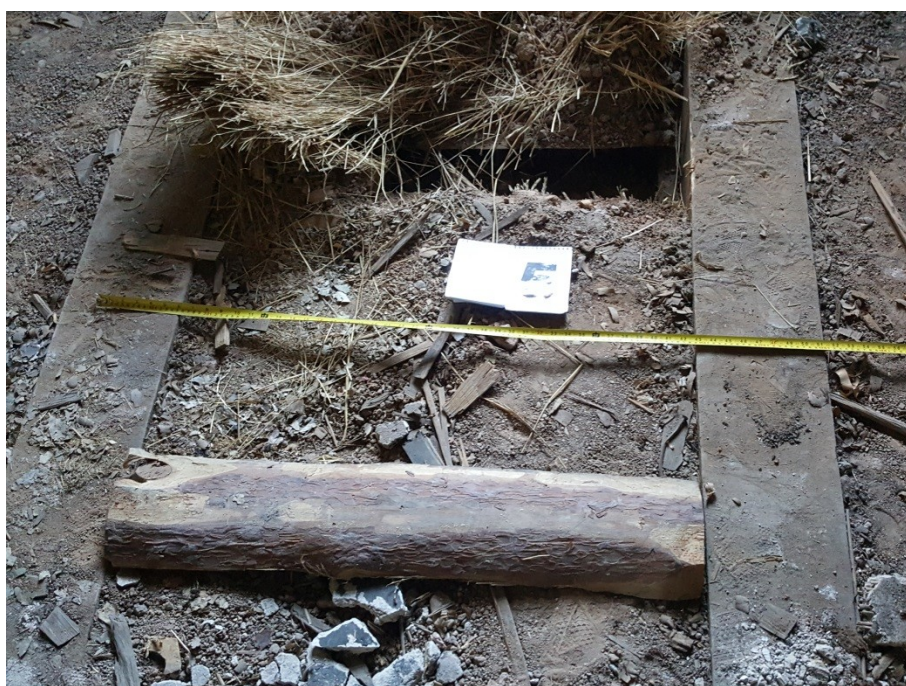
Zgodnie z opinią mykologa oraz wykonanymi obliczeniami statyczno-wytrzymałościowymi stwierdza się brak przydatności belek stropowych do dalszego użytkowania ze względu na utratę ok. 40 procent nośności.

Rys. 7. Drewniane belki nośne stropu nad parterem

- Demontaż drewnianych belek stropowych, podłóg, polep, listew podsufitki, deskowania tynków wykonanych na dranicach w stropie drewnianym nad parterem. Wykonanie w całym budynku nowego żelbetowego stropu nad parterem.

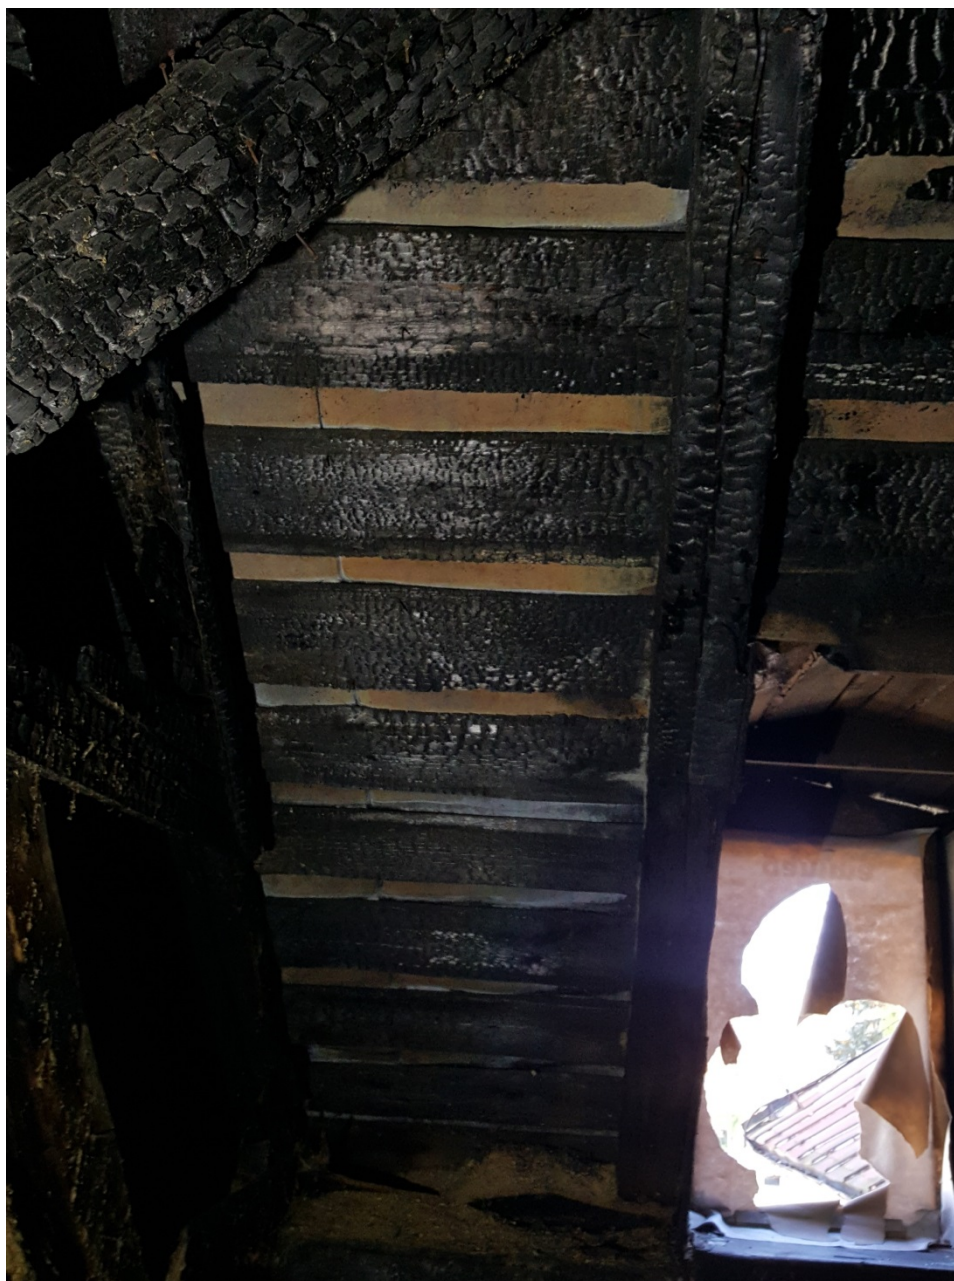
Stwierdzono uszkodzenie spowodowane pożarem. Konieczne jest usunięcie zarówno stropu nad piętrem jak i więźby dachowej

Rys. 7. Więżba dachowa uszkodzona pożarem – konieczna wymiana więźby

- Demontaż pokrycia ze skorodowanej blachy ocynkowanej na całości budynku. Całkowity demontaż konstrukcji drewnianej więźby (użyłozacja) z uwagi na porażenie przez owady szkodniki drewna budowlanego i grzyby domowe, a także zniszczone pożarem (w tym lukarny i murłaty).

- Wykonanie nowej więźby dachowej i pokrycia dachu.
- Naprawa korony murów pod zdemontowanymi murłatami drewnianymi i wzmocnienie ich poprzez wykonanie wieńca obwodowego.

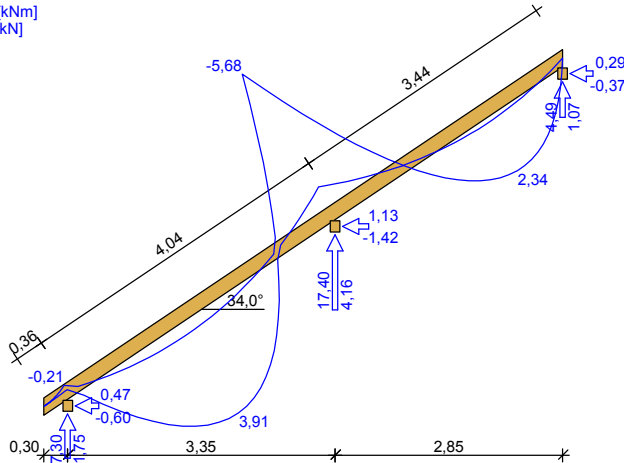
— M [kNm]  
— R [kN]

$$\sigma_{m,y,d}/f_{m,y,d} = 1,283 > 1 \quad (!!!)$$

**PRZEKROCZONA ZOSTAŁA NOŚNOŚĆ ISTNIEJĄCEJ KROKWI O 28%.****2.0. STROP DREWNIANY**

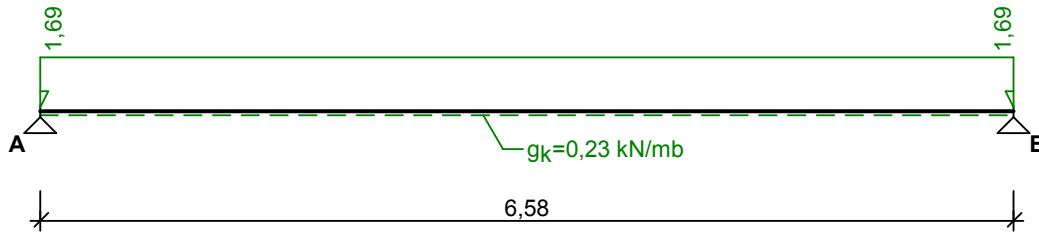
Schemat statyczny (ciężar belki uwzględniony automatycznie):

Tablica obciążeń charakterystycznych (dodatkowo ciężar belki  $g_k = 0,23 \text{ kN/m}$ )

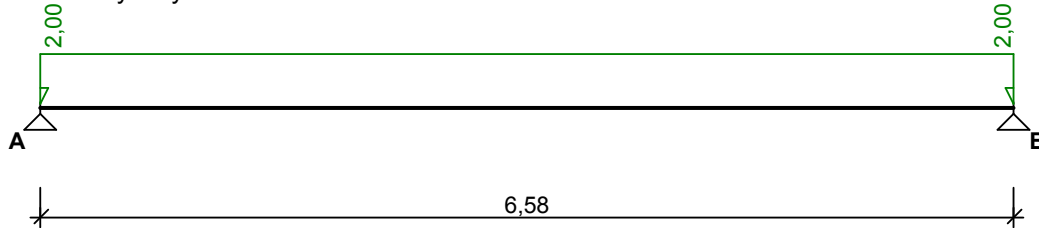
Schemat statyczny:

Tablica obciążeń charakterystycznych

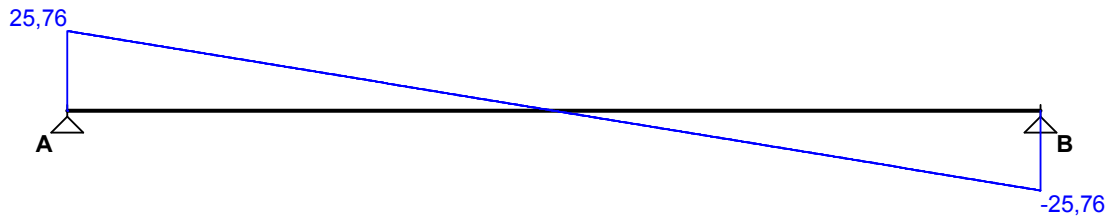
Siły poprzeczne [kN]:

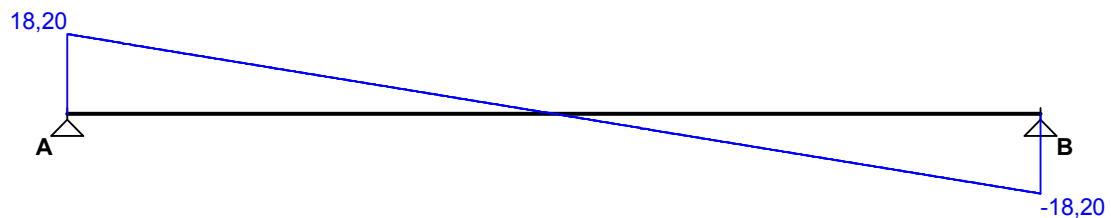
Siły poprzeczne [kN]:
