Ekspertyza mykologiczno - budowlana

Temat: Ekspertyza mykologiczno-budowlana zawilgoconych ścian
.....
budynków w kompleksie obiektów Szkoły Podstawowej nr 9
.....
im. Włodzimierza Puchalskiego zlokalizowanym w Suwałkach
.....
przy ul. ks. K. A. Hamerszmita 11
.....

Wykonał: dr inż. Marek Kuiński
.....

Poznań, dnia 30.11.2014 r.
.....

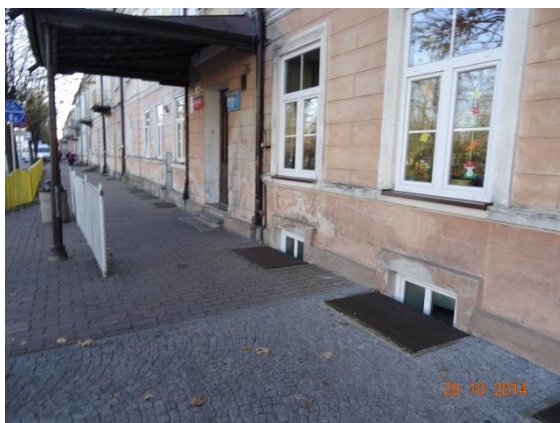
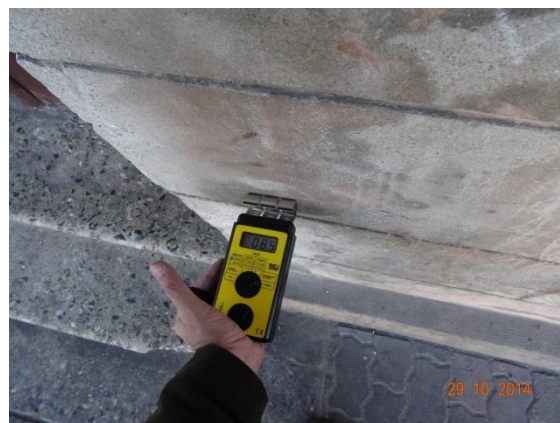
Fot. 11 i 12. Jak fot. 10, lecz pomiary wilgotności ściany przy prawej krawędzi otworu wejściowego w strefie mniej zawilgoconej i strefie bardziej zawilgoconej.
