OPINIA TECHNICZNA Z INWENTARYZACJĄ

OPINIA TECHNICZNA STANU ISTNIEJĄCEGO

Suwałki, ul. Kamedulska 3

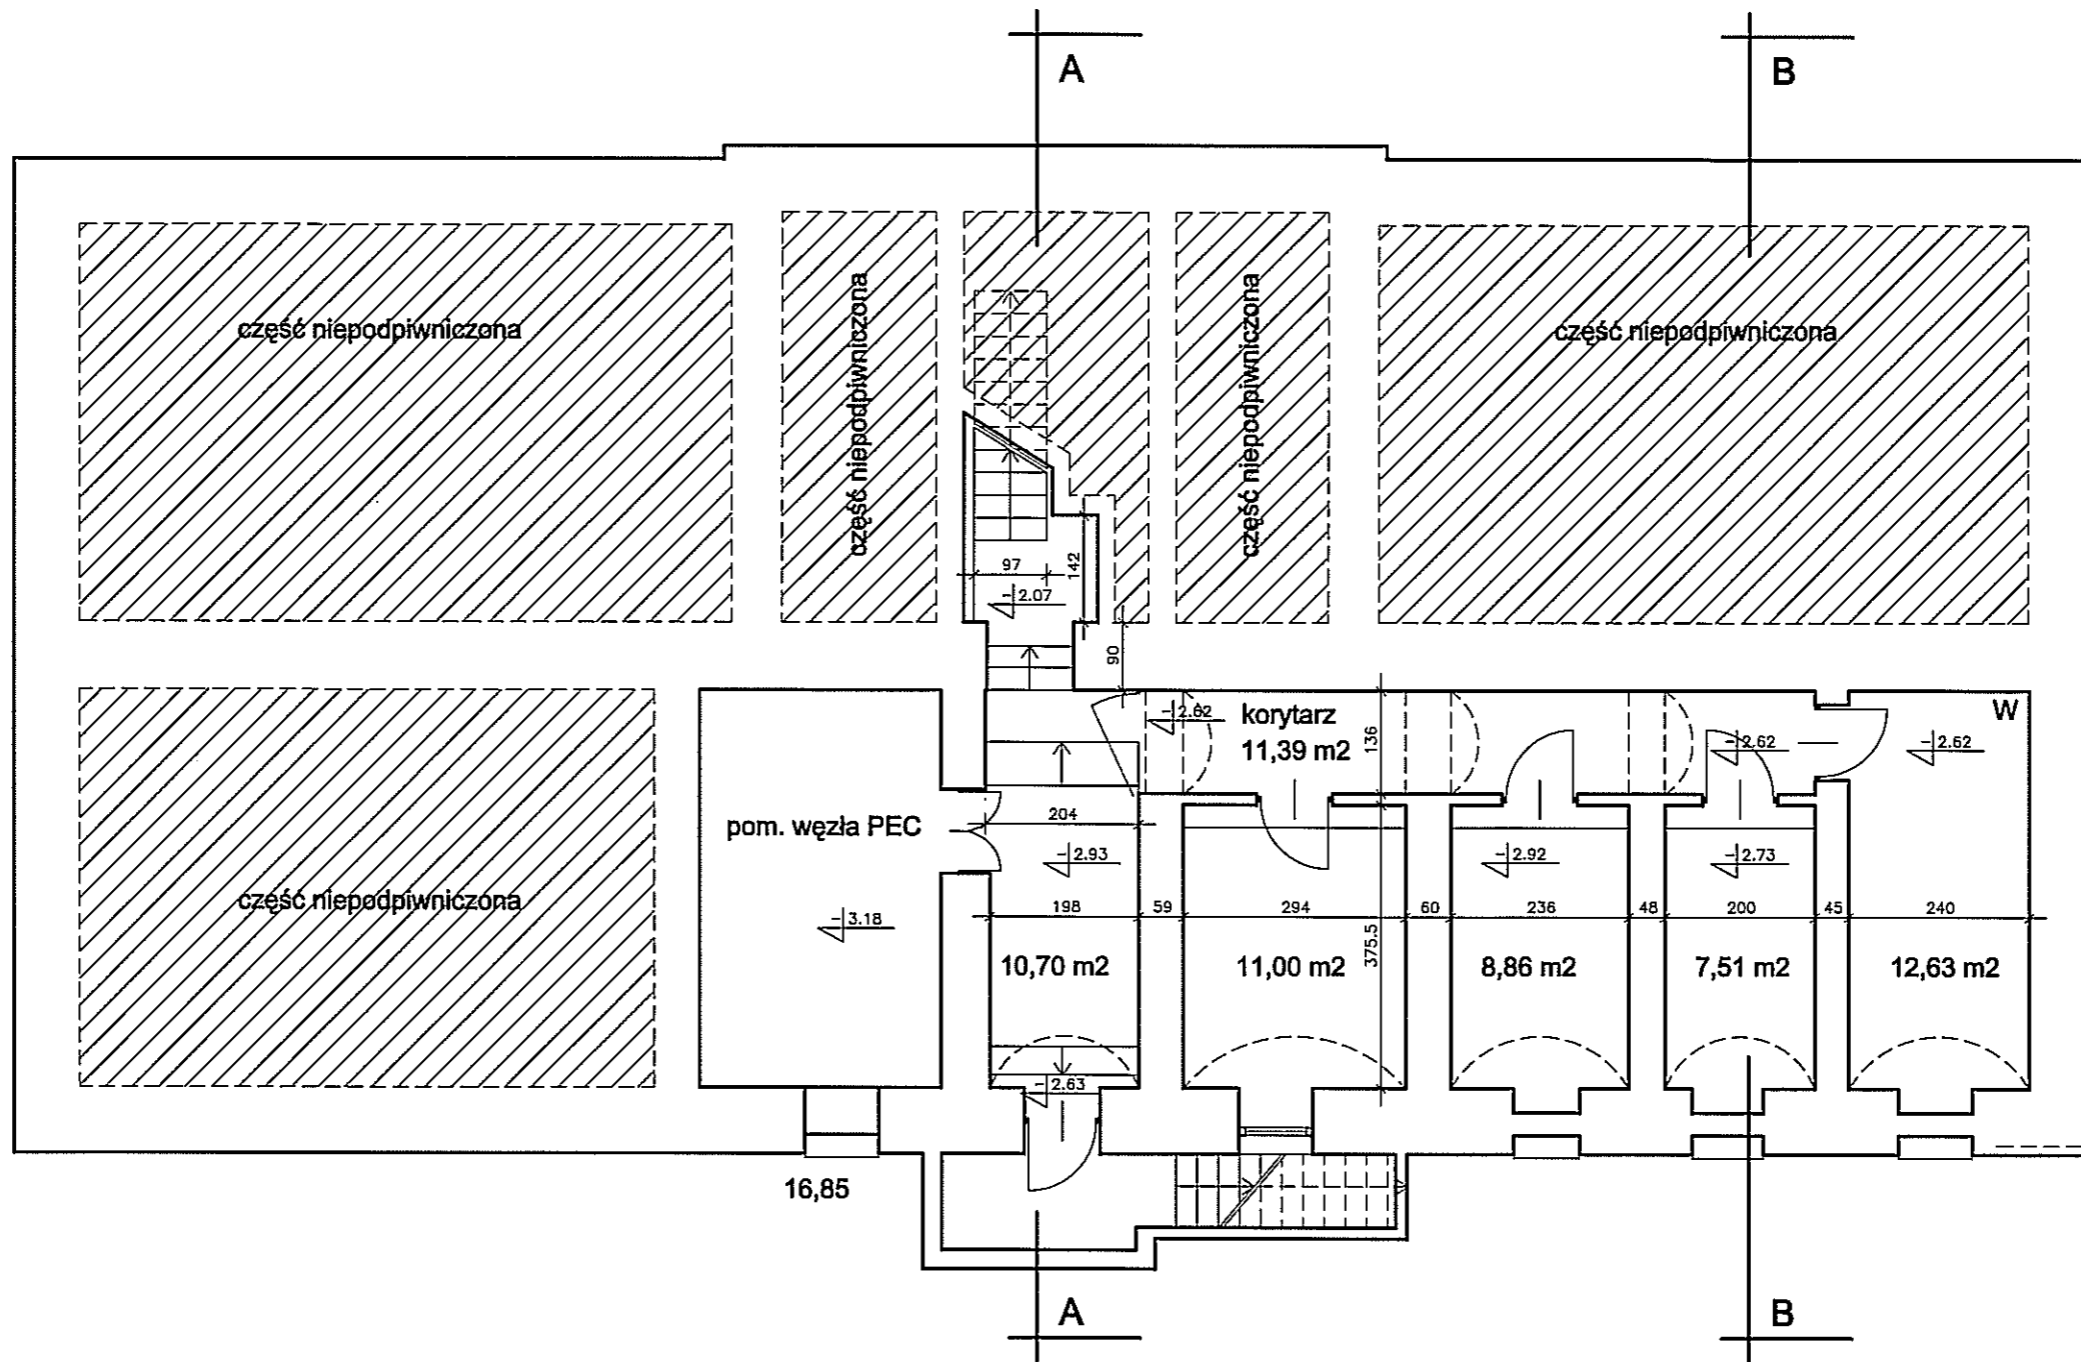
RZUT PIWNIC

• **Fundamenty i ściany fundamentowe** – budynek częściowo- podpiwniczony, ściany piwnic i ściany fundamentowe murowane częściowo z kamienia częściowo z cegły ceramicznej pełnej grubości ok. 85 cm. W okolicach cokołu zauważono miejscowe odspojenia tynków. Od strony wewnętrznej tynki cementowo –wapienne w postaci obrutki ścian fundamentowych, w części użytkowanych pomieszczeń piwnicznych tynki zatarte na gładko. W trakcie wizji lokalnej stwierdzono niewielkie spękania tynków świadczące o szkodliwym działaniu wilgoci, a od strony ulicy Kamedulskiej miejscowe odspojenia i odparzenia tynków. Penetracja wilgoci (od strony ulicy brak cokołu) i brak prawidłowej. W miejscach najsilniej zawilgoconych, występujących szczególnie w pobliżu rur spustowych deszczówki wystąpiły na cokole budynku odparzenia tynków i silne zawilgocenia skutkujące rozwojem porostów i mogące doprowadzić do zagrzybienia murów. Penetracja wilgoci ponad cokół na wysokość około 1m w ścianach parteru świadczy o całkowitym braku lub nieskutecznej izolacji poziomej oraz braku izolacji pionowej ścian fundamentowych. Na podstawie wycinkowych danych ustalono, że budynek posadowiony został w sposób bezpośredni na ławach fundamentowych zagłębionych około 100 cm poniżej poziomu terenu w części niepodpiwniczonej i pod poziomem posadzki piwnicy w części podpiwniczonej. Fundamenty i odcinki ścian fundamentowych wykonano z kamienia polnego i ciosanego z uzupełnieniami z cegły pełnej spajanej zaprawą wapienną (łuki, nadproża). Cokół budynku z widocznymi śladami korozji biologicznej - odparzeniami tynków, pęknięciami podłużnymi. Pęknięcia cokołu spowodowane są prawdopodobnie ruchem ulicznym oraz czynnikami atmosferycznymi. Wokół budynku brak jest też szczelnej opaski betonowej, a w rury spustowe są nieszczelne i nie odprowadzają wód opadowych dostatecznie daleko od fundamentów budynku. Nie stwierdzono widocznego zagrzybienia ścian. Natomiast w ścianach fundamentowych zauważono skruszałą cegłę, na co prawdopodobnie ma też wpływ brak wentylacji.

Ich stan określa się jako dostateczny.

- Ławy i ściany fundamentowe – należy osuszyć np. wykonanie przepony iniekcyjnej zaleca się także odkopanie odcinkami około 1,5m i wykonanie przeciwwilgociowej izolacji pionowej, wykonanie drenażu opaskowego wokół całego budynku z odprowadzeniem do studzienek kontrolnych, skucie odparzonych tynków i uzupełnienie ubytków cegieł, wykonanie nowej opaski z odpowiednimi spadkami i odprowadzeniem wód opadowych około 1,5 m od budynku, wykonanie nowego **wodoszczelnego** tynku cokołu, odprowadzenie deszczówki z rur spustowych. Zalecane jest również wykonanie izolacji poziomej – najskuteczniejszej w postaci podcięcia muru lub iniekcji krystalicznej.

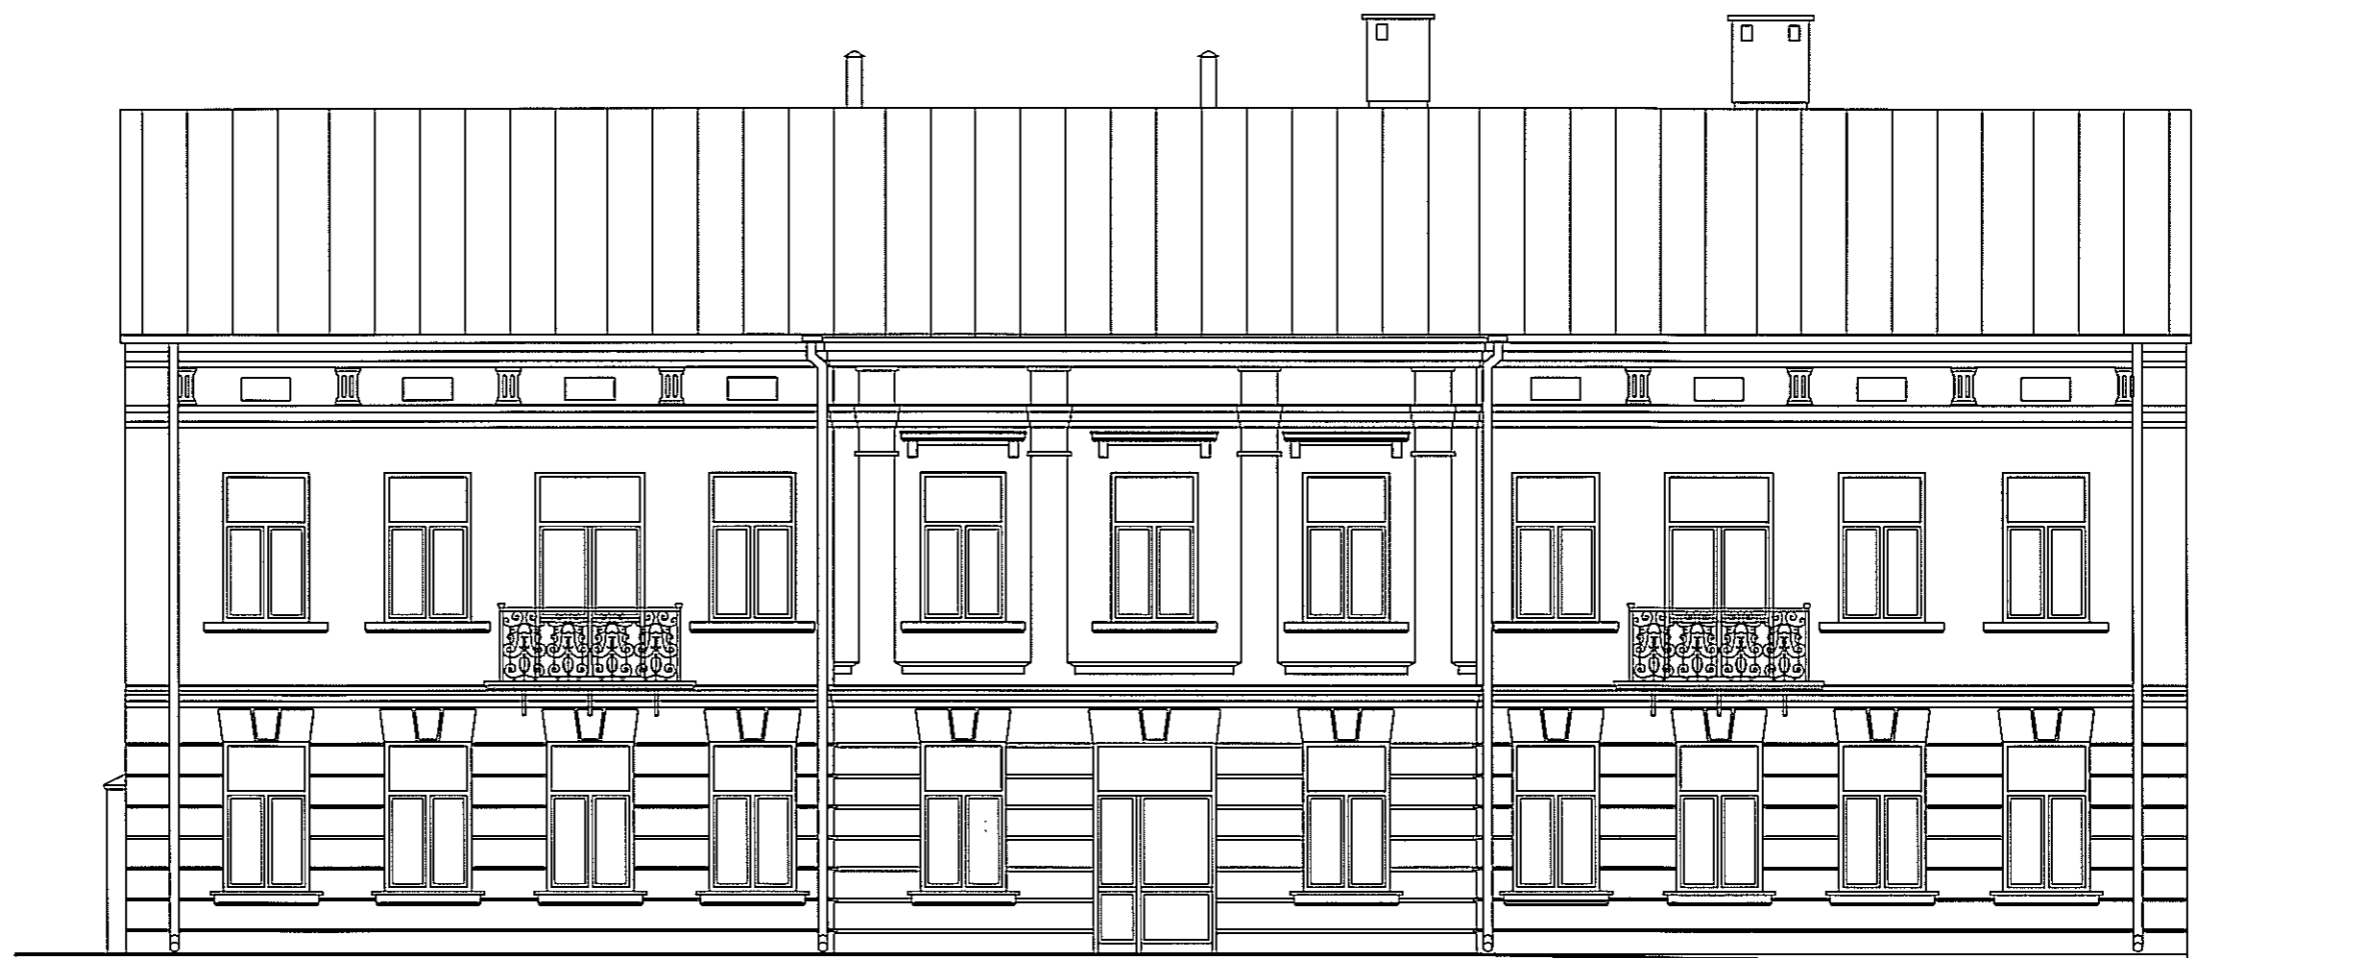
ELEWACJA PÓŁNOCNA

- **Balkony**- w elewacji północnej budynku zlokalizowane są wspornikowe balkony. Pokład balkonu wykonany z desek drewnianych w złym stanie technicznym. Zaleca się wymianę pokładu z desek oraz oczyszczenie z warstw farby wsporników stalowych i wykonanie nowych zabezpieczeń antykorozyjnych.
- **Schody wewnętrzne** – z parteru na poddasze prowadzi wewnętrzna dwubiegowa klatka schodowa, schody płytowe, wykonane między ścianą zewnętrzną a wewnętrzną nośną. Schody w dobrym stanie technicznym w okładzinie gresowej.
