# **EKSPERTYZA**

**mykologiczno - budowlana  
oceną techniczną budynku**

**OBIEKT:** Wylączony z eksploatacji budynek użyteczności publicznej,  
wpisany do rejestru zabytków pod Nr rej. A-187 dn.28.05.2008

**ADRES :** 16-400 Suwałki , ul. Kościuszki 6

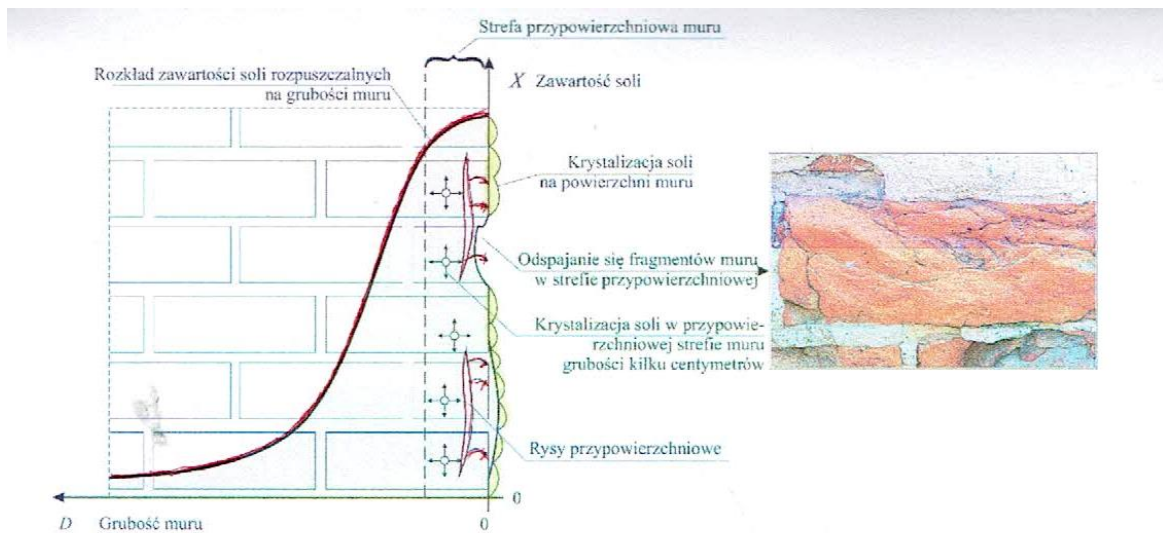
Pogorszenie się właściwości cieplnych murów zewnętrznych (brak ogrzewania pomieszczeń po wyłączeniu z eksploatacji, niedostateczne ocieplenie ścian zewnętrznych) spowodowało pojawienie się kondensacji pary wodnej na powierzchni wewnętrznej przegrody z przesunięciem tzw. „punktu rosy”. Przyspiesza to rozwój grzybów pleśniowych i domowych, uszkodzeniu ulegają tynki i lica cegieł. Zawilgocenie potęgowane jest ponadto przez obecne lub wytracające się w murze sole, które higroskopijnie wchłaniają wilgoć.

Typowy rozkład zawartości soli rozpuszczalnych w wodzie na grubości muru w połączeniu z mechanizmem niszczenia muru w strefie przypowierzchniowej

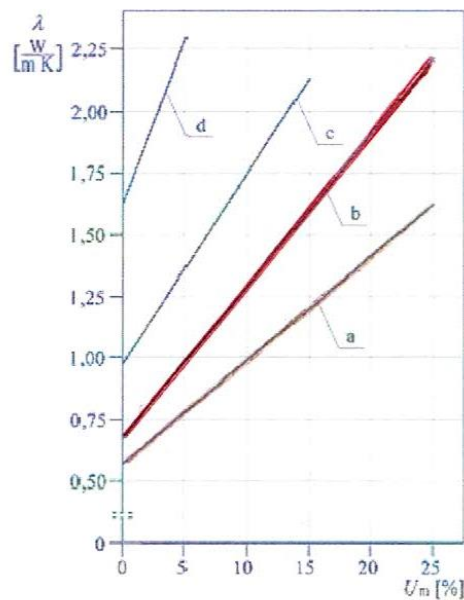
Wpływ zawilgocenia na przewodność cieplną wybranych materiałów budowlanych [10, 19]: a – cegła ceramiczna o gęstości około 1700 kg/m<sup>3</sup>, b – cegła ceramiczna o gęstości około 1800 kg/m<sup>3</sup>, c – wapień o gęstości około 1950 kg/m<sup>3</sup>, d – cegła klinkierowa

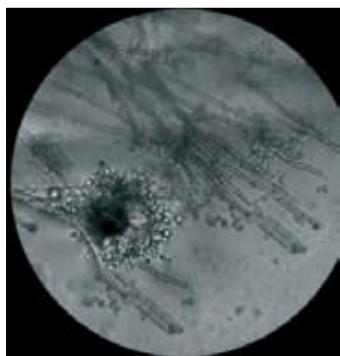
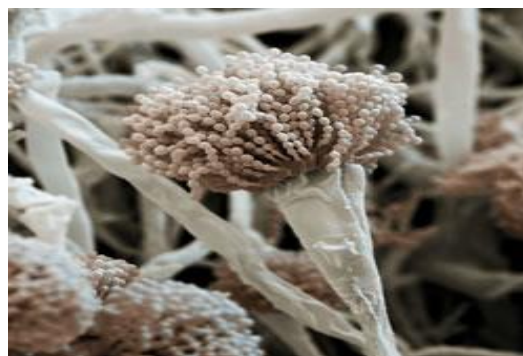
Rozpoznanie : Grzyb-pleśń (*Aspergillus niger*). Zaliczany jest do **IV grupy** –mało agresywnych grzybów, powodujących jednak powierzchniowy rozkład drewna i materiału lignocelulozowego , powłok malarskich i tynków .

Jego zarodniki w dużym stężeniu wywołują u człowieka szereg poważnych schorzeń. Grzyb jest w stanie tzw. aktywnego rozwoju (jest dopływ wilgoci) .

**Fot.25** Grzyba rozkładu pleśniowego w powiększeniu (*Aspergillus niger*)  
Kuleczki na nóżce - to zarodniki na konidiach

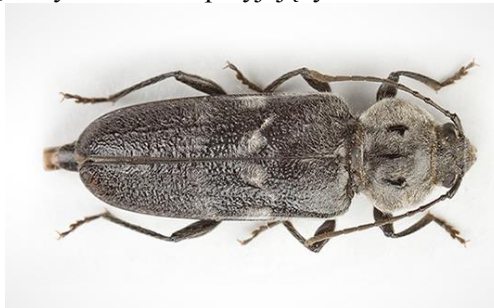
**PRÓBKA NR 5** pobrana z krokwi dachowych i słupka ściany(**Fot.23,24**) Pobrane próbki posiadają liczne kanały owalne o wymiarach 4x6 mm z ubitą mączką drzewną , znaleziono larwy koloru białego o dł.12 mm w stanie martwym.

Drewno na stronie zewnętrznej posiada otoczkę o grubości 2-3 mm , a wewnątrz owalne chodniki larwalne. Drewno rozpada się w dłoni i znacznie traci wytrzymałość na ściskanie i rozciąganie czyli walory konstrukcyjne.

Rozpoznanie: Owad –szkodnik drewna SPUSZCZEL POSPOLITY (*Hylotrupes bajulus*) zaliczany do owadów **I grupy** agresywności do drewna budowlanego. Owady w krótkim okresie czasu (nawet w ½ roku),powodują zupełne zniszczenie drewna, oczywiście w sprzyjających warunkach.

**Fot.26 Spuszczel pospolity (*Hylotrupes bajulus*) w powiększeniu**

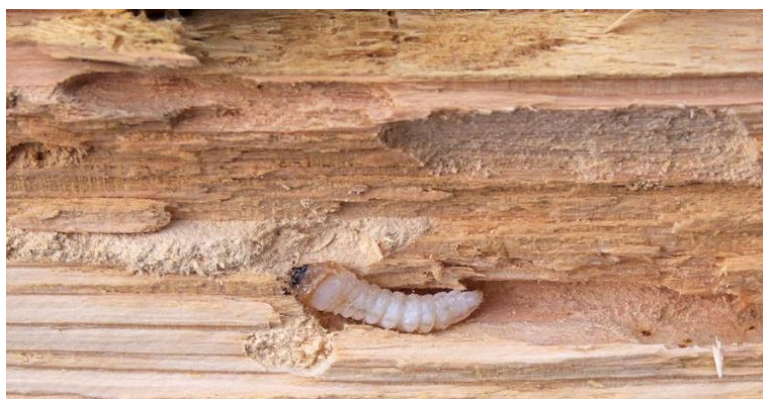
**Fot.27 Larwa spuszczela pospolitego (*Hylotrupes bajulus*)**

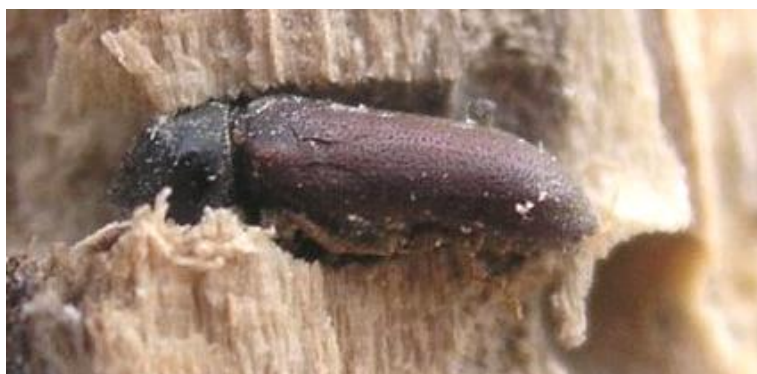
**PRÓBKA NR 6** z drewnianej belki stropu nad parterem ( **Fot.15,24** ) . Pobrana próbka posiada liczne kanały okrągłe o wymiarach 1-3 mm z wysypującą się mączką drzewną ,znaleziono larwy koloru białego o dł.7-8 mm . Drewno rozpada się w dłoni i znacznie traci wytrzymałość na ściskanie i rozciąganie czyli walory konstrukcyjne.

Rozpoznanie: Owad KOŁATEK UPARTY (*Anobium pertinax*) zaliczany do **I grupy** (silna) agresywności do drewna budowlanego . Owad powoduje całkowite zniszczenie drewna, z biegiem czasu i w sprzyjających warunkach.

**Fot. 28 Chrząszcz KOŁATEK UPARTY (*Anobium pertinax*) wygryza kanał o średnicy 2-3 mm w części bielastej drewna (powiększenie)**
