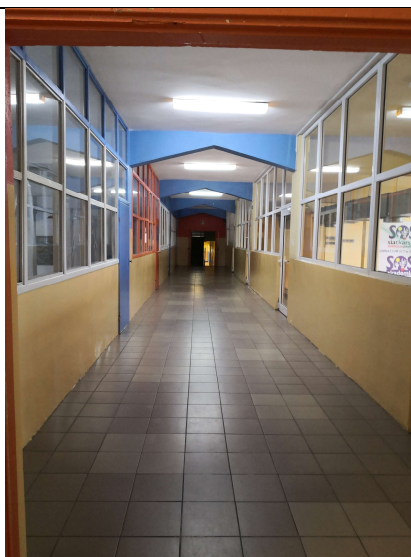
Fot. 4

Widok w stronę części dydaktycznej - korytarz pomiędzy pływalnią (po lewej stronie) a sąsiednią salą sportową (po stronie prawej); poziom korony trybun obu pomieszczeń. Pomalowane na niebieski kolor nośne elementy utrzymujące strop to przewieszane końce podciągów z nad trybun pływalni i sali sportowej. Słupy nośne podpierające podciągi licują się z powierzchnią ścianek korytarza i na zdjęciu są niewidoczne.

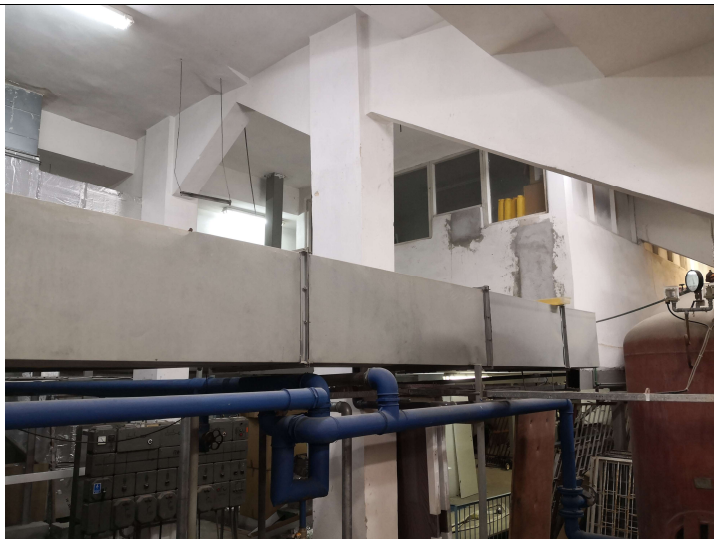
Fot. 5

Widok konstrukcji trybun i korytarza w wspólnym pomieszczeniu technicznym w poziomie piwnic. Część kubatury pomieszczenia technicznego zajmuje magazynek sprzętu sportowego sali sportowej, umieszczony na dodatkowej stalowej konstrukcji wsporczej w osi korytarza (widoczne ściany z naświetlami okiennymi w głębi zdjęcia)

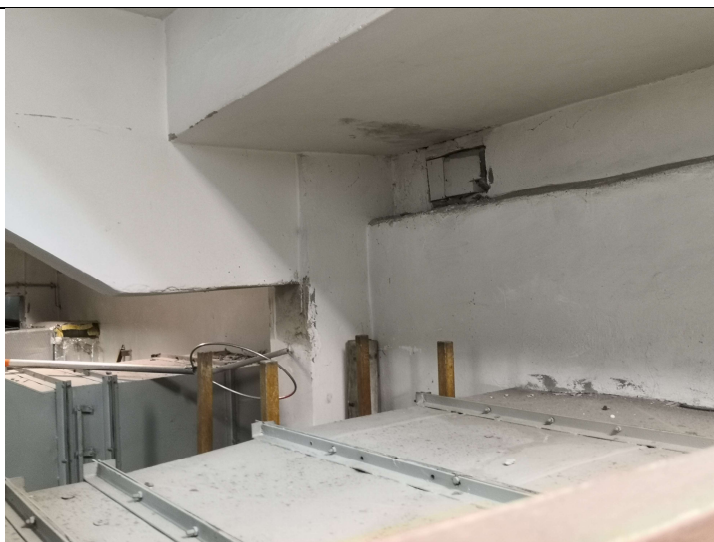
Fot. 13

Poniżej konstrukcji trybun sąsiedniej sali sportowej: kanały wentylacji mechanicznej przechodzą przez ścianę do systemu murowanego kanałów dostarczającego powietrze, umiejscowionych pod posadzką sali sportowej. W górnej, pocienionej części ściany, jeden z zaślepionych otworów po dawnym, zlikwidowanym systemie wentylacji mechanicznej.

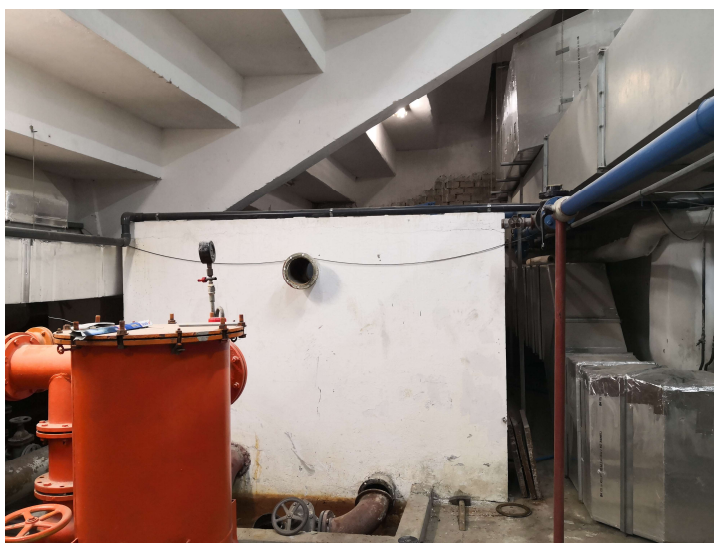
Fot. 15

Widok na zbiornik wyrównawczy od jego zewnętrznej strony, wokół m.in. ciągi czynnych kanałów wentylacyjnych o znacznych przekrojach

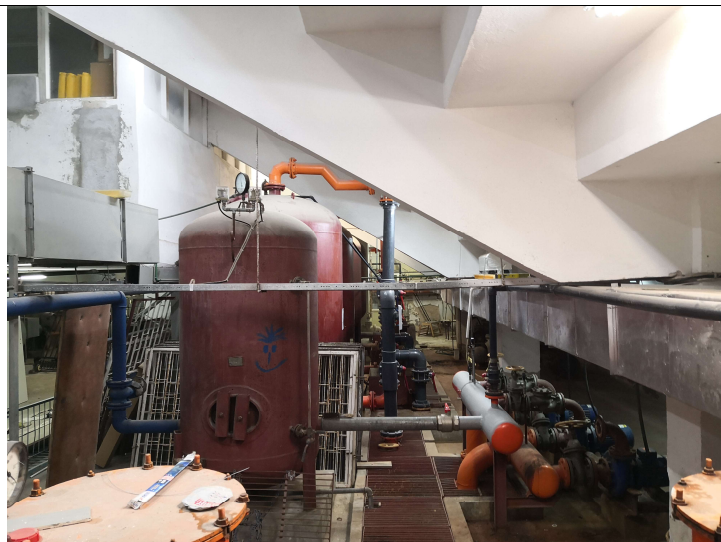
Fot. 16

Urządzenia technologiczne poniżej trybun pływalni, widok od strony nieczynnego zbiornika wyrównawczego. Na zdjęciu m.in. zbiorniki filtrów, kanał odwadniający przykryty kratkami, podwieszony kanał wentylacyjny z odejściem wchodzący w przestrzeń pływalni przez uskok pod trybunami.

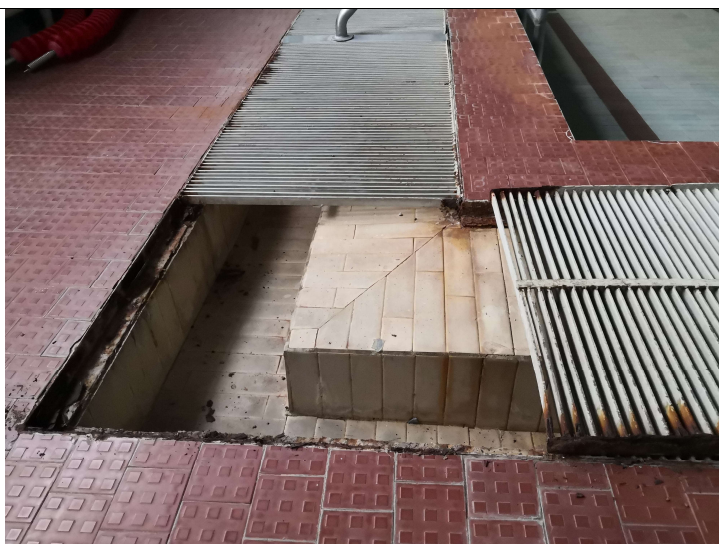
Fot. 23

Detal odkrytego koryta przelewowego wokół basenu w widoku od góry.

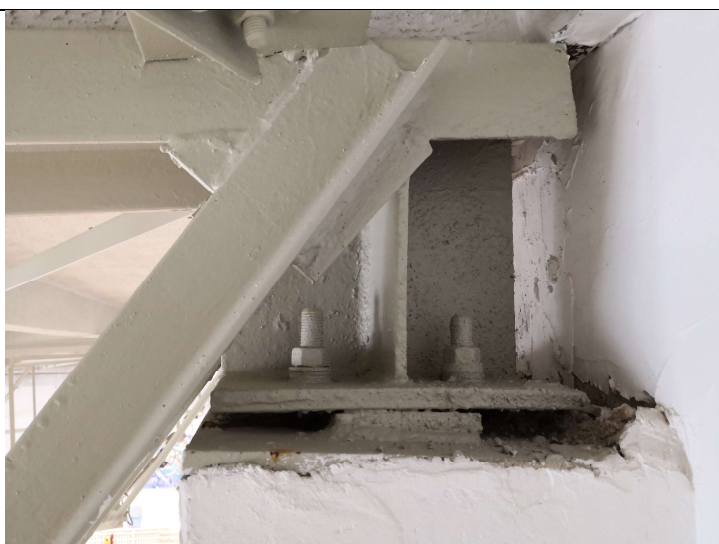
Fot. 24

Górny węzeł podporowy wiązara kratowego pływalni w widoku z boku, oparcie na wsporniku słupa żelbetowego.

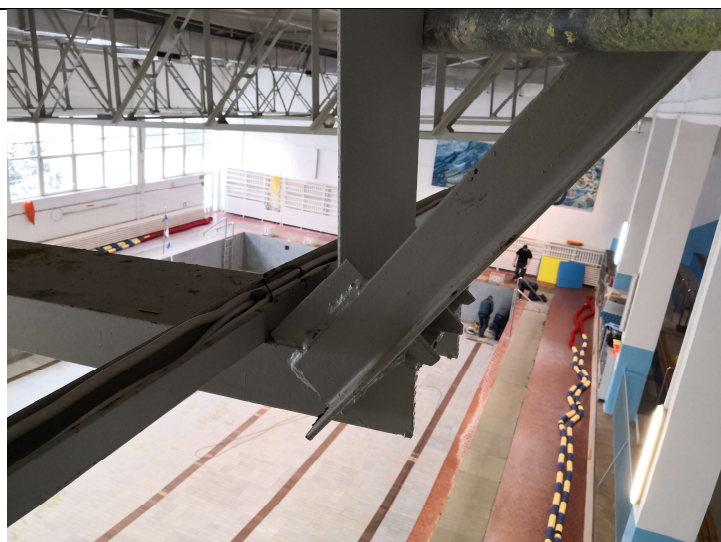
Fot. 26

Krańcowy węzeł pasa dolnego wiązara kratowego stropodachu pływalni. Ceownik, w który ułożono przewody elektryczne oświetlenia to jednocześnie dodatkowy tężnik pasów dolnych, zakotwiony również w ścianach szczytowych pływalni.

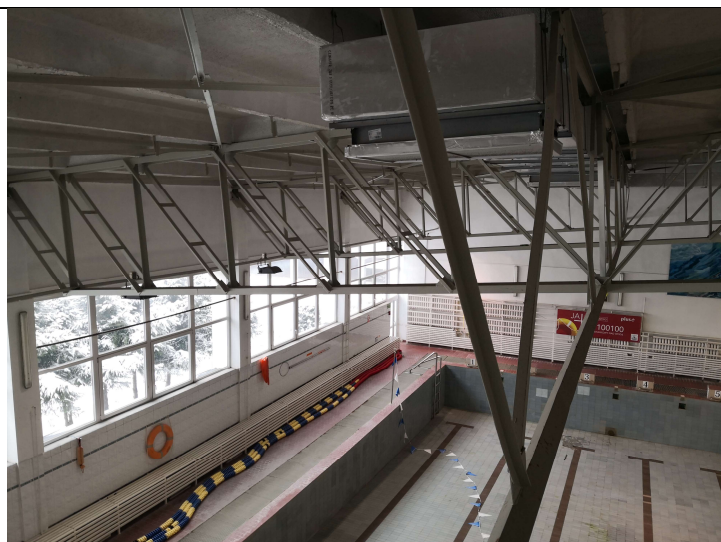
Fot. 27

Stężenia pionowe w środkach rozpiętości wiązarów. W sąsiedztwie stężenia kanał wentylacji mechanicznej. Stężeniami połaciowymi pokryty jest cały stropodach.

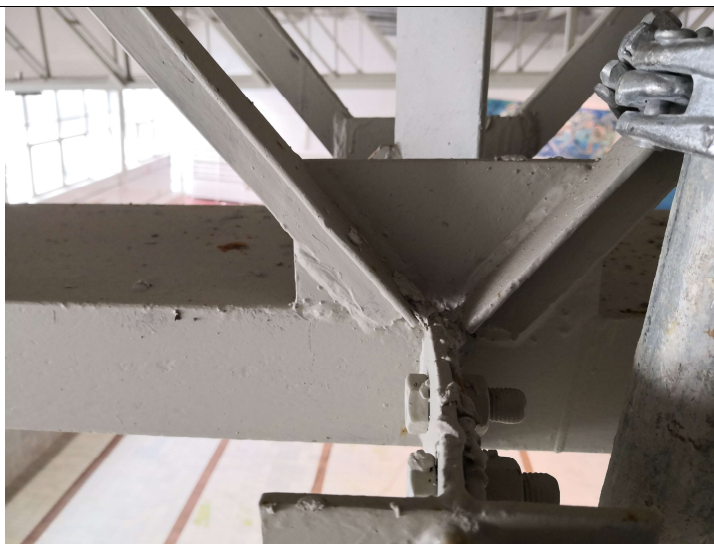
Fot. 29

Środkowy węzeł pasa dolnego wiązara kratowego pływalni plus połączenie pasa dolnego wiązara z dolnym pasem stężeń pionowego. W kadr wchodzi też fragment zakotwienia rusztowania.

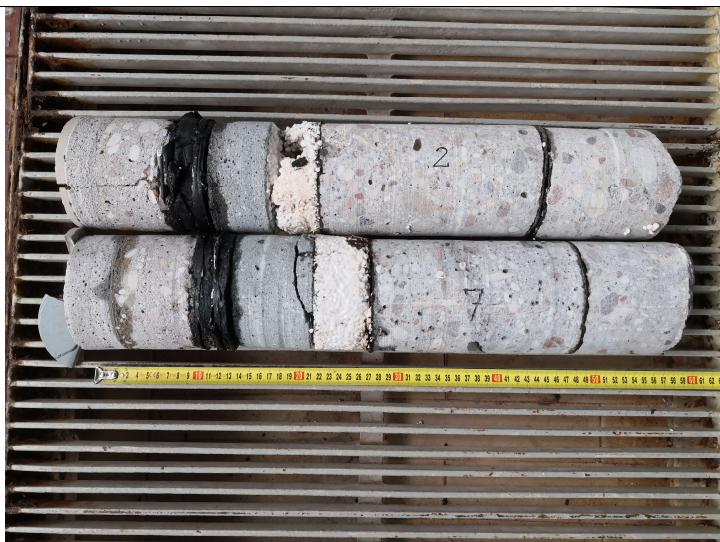
Fot. 32

Zbiorcze zestawienie próbek warstw pobranych z dna basenu, próbki ułożone są w sposób wyrównany w stosunku do powierzchni wewnętrznej basenu (po lewej stronie kadru).

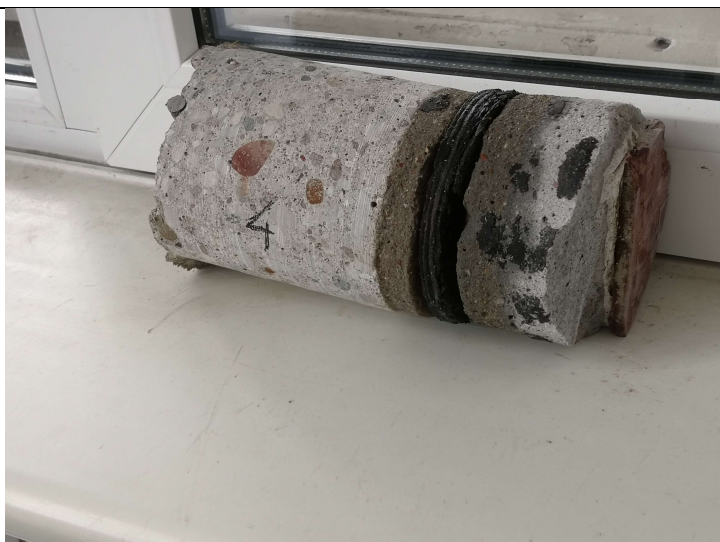
Fot. 33

Próbka pobrana ze stropu tzw. plaży
