**OPINIA TECHNICZNA Z INWENTARYZACJĄ**

## OPINIA TECHNICZNA STANU ISTNIEJĄCEGO

*Suwałki, ul. Kamedulska 3*

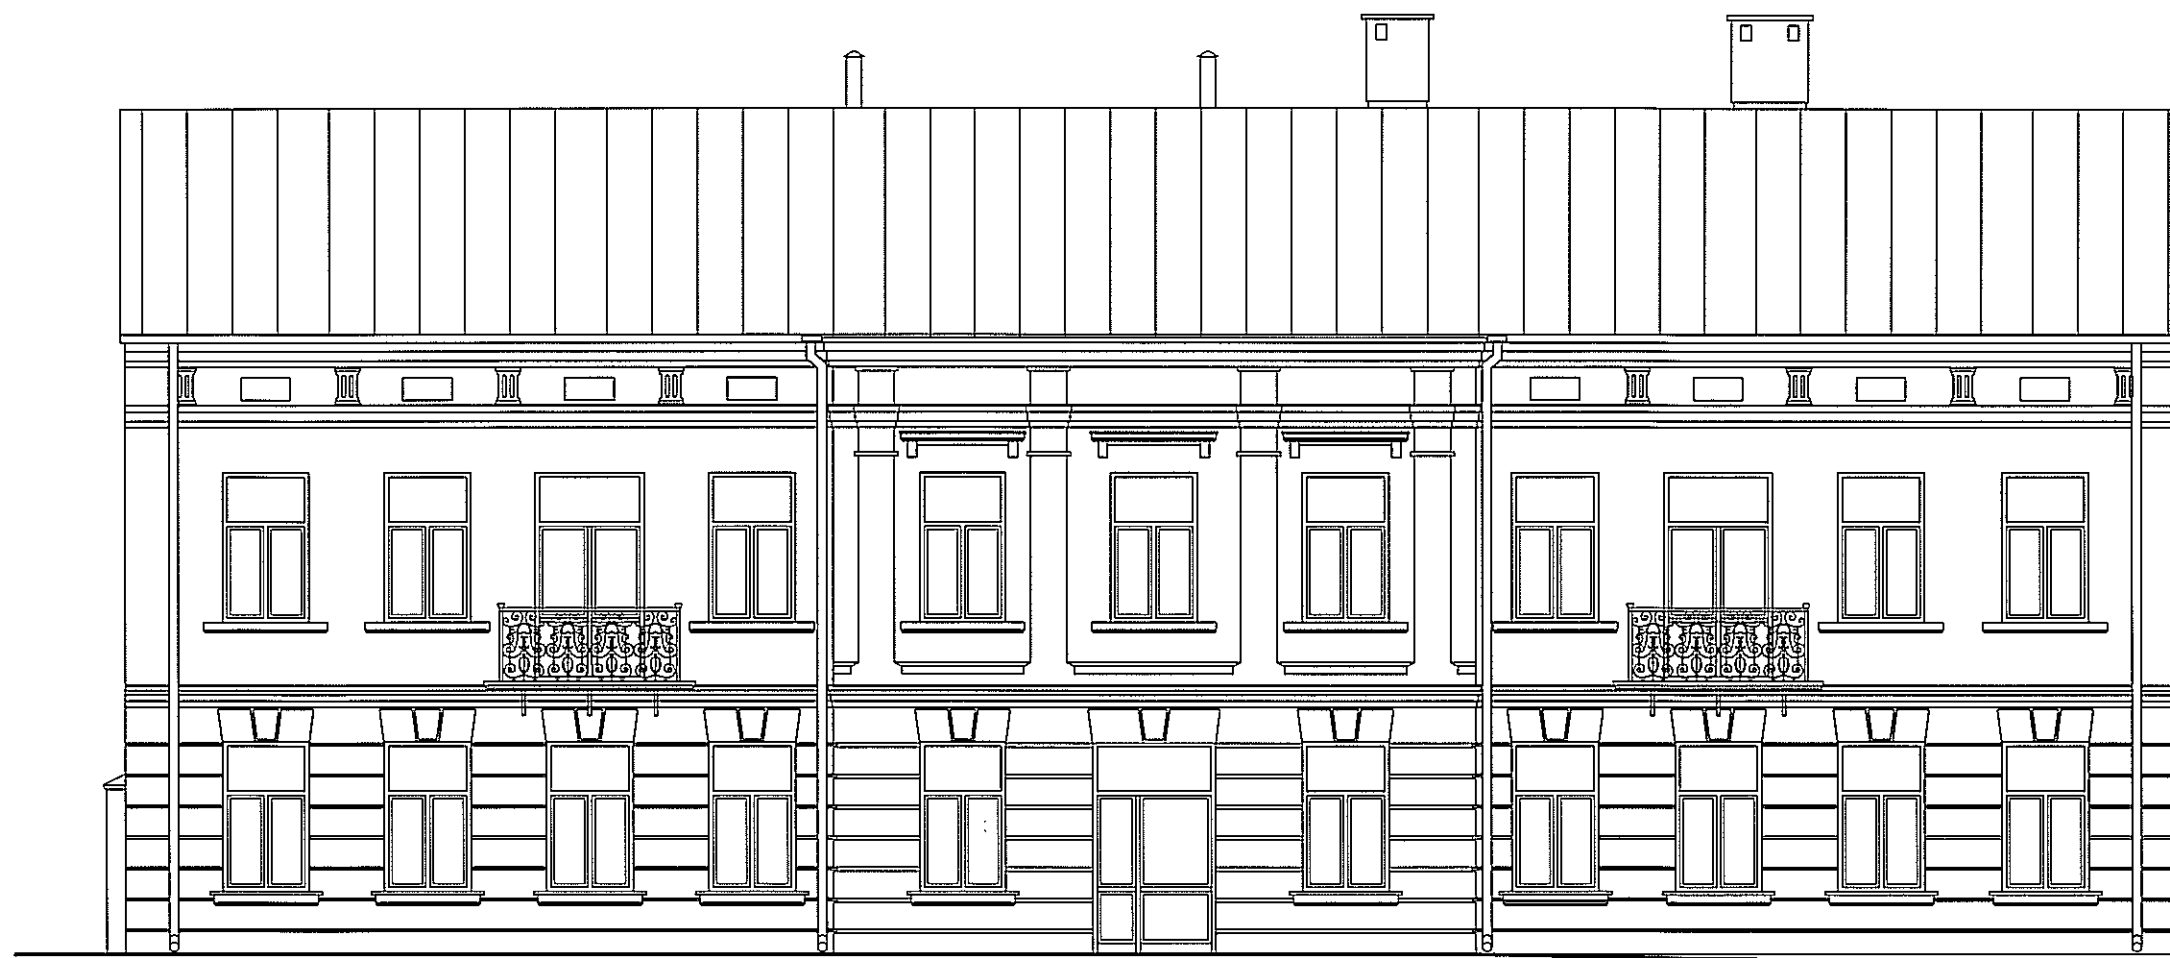
ELEWACJA PÓŁNOCNA

- **Balkony**- w elewacji północnej budynku zlokalizowane są wspornikowe balkony. Pokład balkonu wykonany z desek drewnianych w złym stanie technicznym. Zaleca się wymianę pokładu z desek oraz oczyszczenie z warstw farby wsporników stalowych i wykonanie nowych zabezpieczeń antykorozyjnych.
- **Schody wewnętrzne** – z parteru na poddasze prowadzi wewnętrzna dwubiegowa klatka schodowa, schody płytowe, wykonane między ścianą zewnętrzną a wewnętrzną nośną. Schody w dobrym stanie technicznym w okładzinie gresowej.
