**Remont dachu części wyższej budynku po byłej izbie wytrzeźwień.**

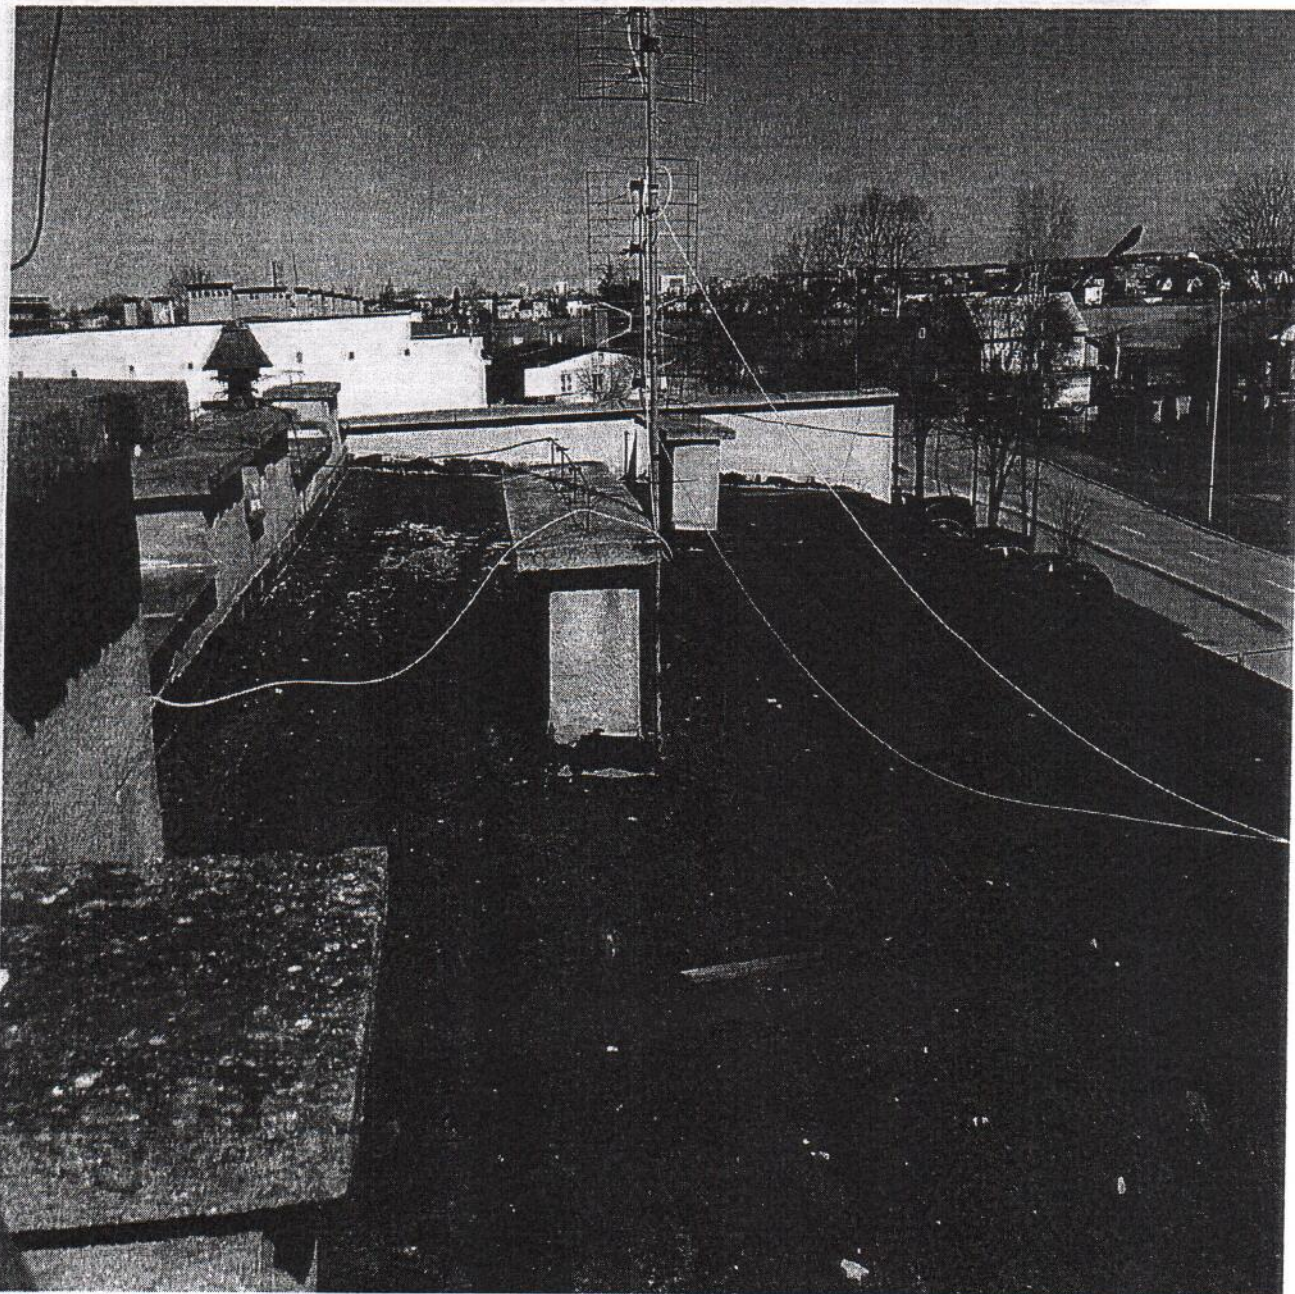
Fot nr 1 widok pokrycia dachowego do remontu

Istniejące pokrycie dachowe wymaga zerwania i położenia dwóch nowych warstw papy termozgrzewalnej. Należy wykonać również ocieplenie granulatem z wełny mineralnej gr 35 cm części wentylowanej dachu. W kosztorysie przyjęto pomalowanie ścian ogniomurów i kominów oraz założenie nowych obróbek blacharskich w tym na czapki kominowe. Wymianie na nowa wymaga instalacja odgromowa. Koszt remontu w załączonym kosztorysie.

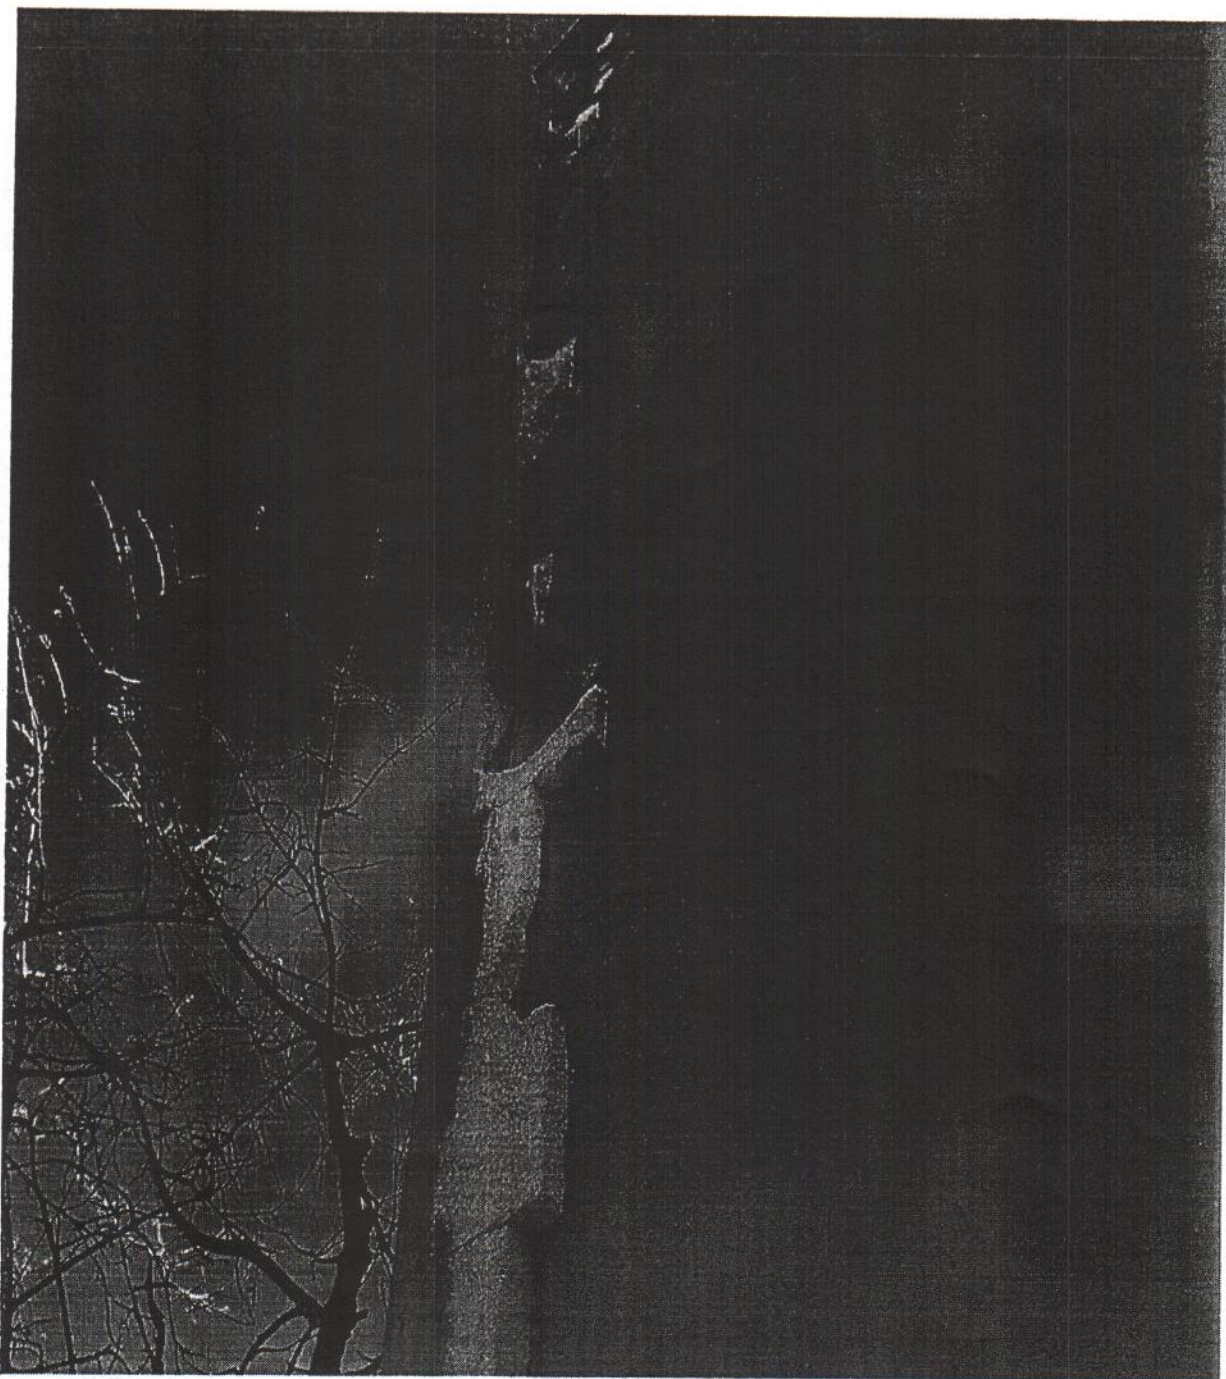
Fot. Nr 2 dewastowane boki ocieplenia budynku przez ptaki

Część wyższa budynku na trzech pozostałych ścianach ocieplona jest metodą ECSI/BSO styropianem gr 10 cm. Nie zakończone krawędzie elewacji na ścianie zachodniej są dewastowane przez ptactwo. Zasadne byłoby zakończenie robót związanych z ociepleniem. Koszt robót w załączeniu.
