**REMONT ELEWACJI, TERMOMODERNIZACJA I PRZEBUDOWA  
W ZAKRESIE PRZYSTOSOWANIA DO OCHRONY  
PRZECIWOŻAROWEJ BUDYNKÓW ZESPOŁU SZKÓŁ NR 2**

PROJEKT BUDOWLANO-WYKONAWCZY

TYTUŁ RYSUNKU: INWENTARYZACJA - OFICYJNA PÓŁNOCNA  
ELEWACJA WSCHODNIA

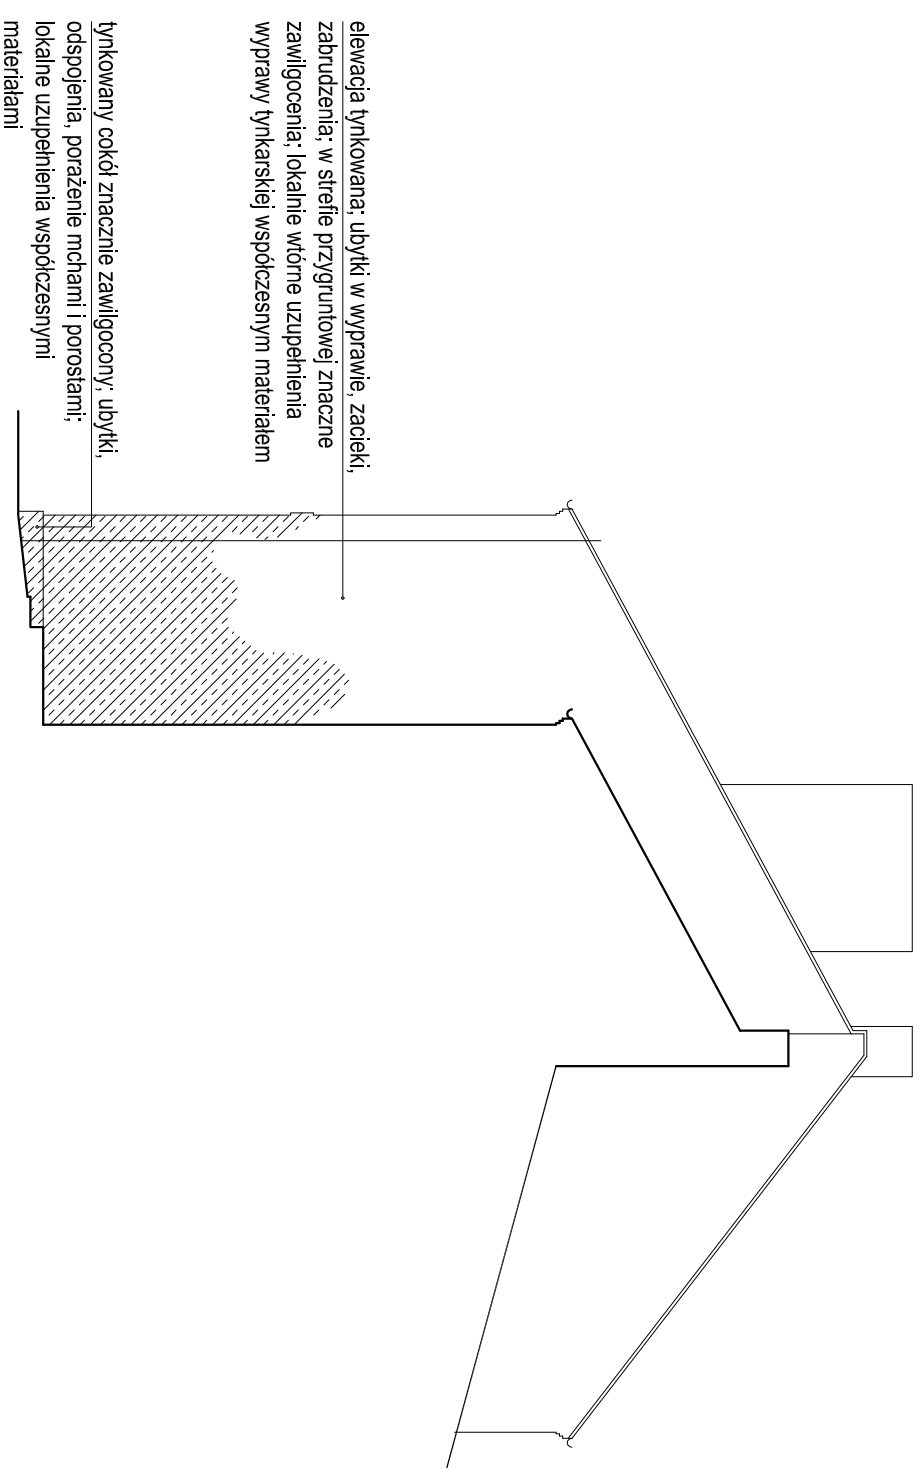
elewacja tynkowana; ubytki w wyprawie, zacieki,  
zabrudzenia: w strefie przygruntovej znaczne  
zawilgoceenia; lokalnie wtórne uzupełnienia  
wyprawy tynkarskiej współczesnym materiałem

tynkowany cokoł znacznie zawilgocony; ubytki,  
odspojenia, porażenie mchami i porostami;  
lokalne uzupełnienia współczesnymi  
materiałami
